Nationale Inventarisierung der Baukultur im Großherzogtum Luxemburg

Kanton Mersch | Gemeinde Helferknapp

Nach Fertigstellung des Inventars in den Gemeinden Larochette und Fischbach freue ich mich nun, den dritten Band der Serie „Nationale Inventarisierung der Baukultur im Großherzogtum Luxemburg“ vorstellen zu können. Es behandelt die reichen baulichen Spuren der Fusionsgemeinde Helperknapp.

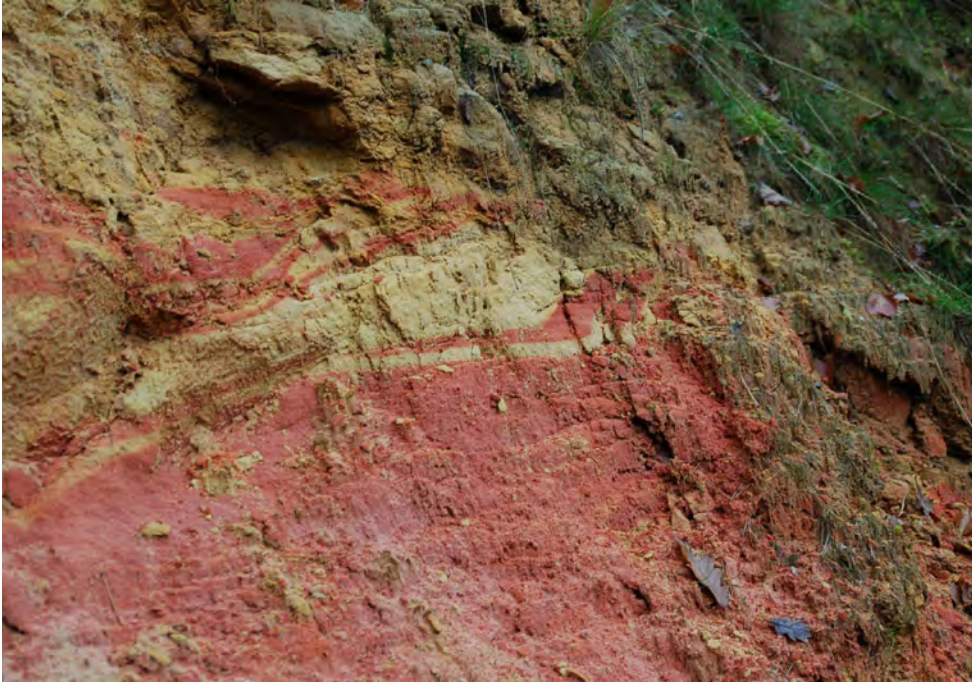
1

**Gelbe und rote
Sandsteinschichten am
Helperknapp, 2003**
Mayer, Christina, o.T.,
[Fotografie], SSMN, 2003

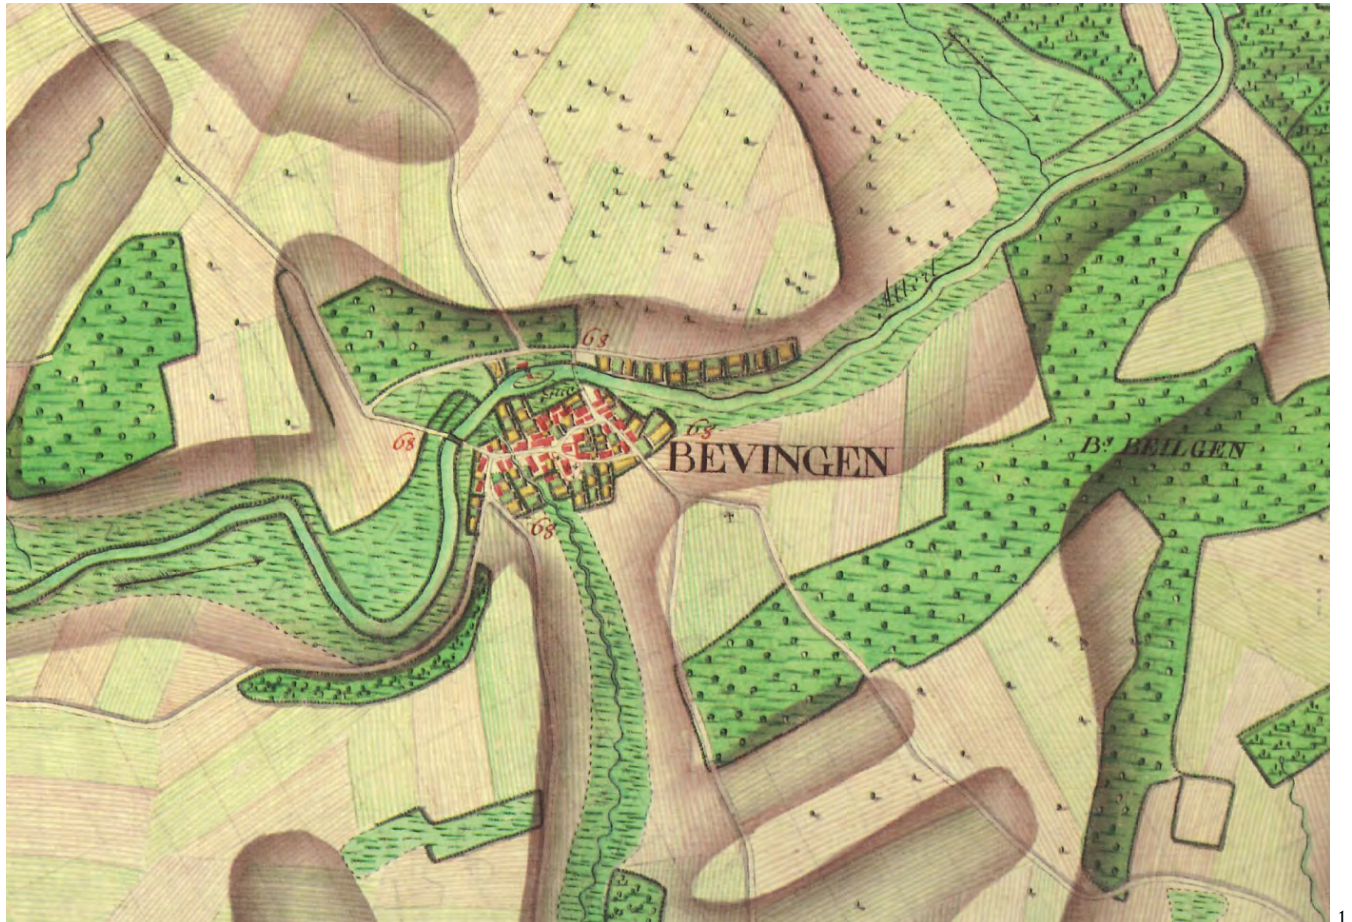
**Bäuerliche Bebauung in
Boevange, um 1778**
Administration du cadastre et de la
topographie, *Osperen 222B*,
1771–1778

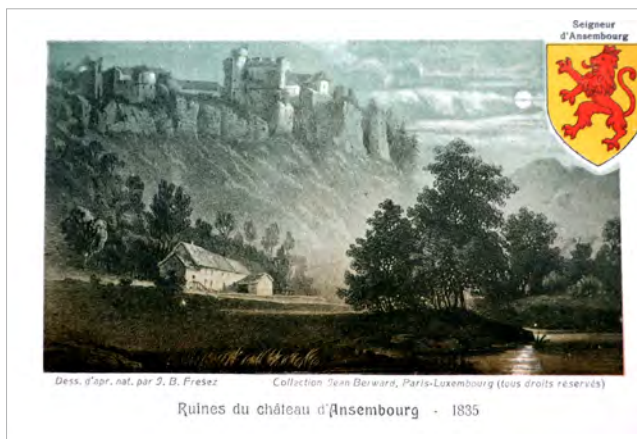
**(1) Mittelalterliche Burg
Ansembourg auf einem
Felssporn, o.J.**

Auf einer Höhe von 318 Metern über NN, auf einem Felssporn oberhalb der Eisch, befindet sich die mittelalterliche Burg Ansembourg (**AUT, SEL, GAT, MIL, ENT**) (Abb. 1). Der Name Ansembourg geht vermutlich auf den Personennamen ‚Anso‘ und dessen Burg zurück.¹ Bereits 1135 wird ‚Humbert d’Ansembourg‘ urkundlich erwähnt, so dass davon ausgegangen werden kann, dass zu dieser Zeit schon eine Burganlage bestanden hat.² Auch in den nachfolgenden Jahrhunderten sind immer wieder Mitglieder der Familie Ansembourg urkundlich erwähnt, ohne dass jedoch Überlieferungen zur Entwicklung der Burg bekannt sind.³ Die Burganlage besteht aus einer Vorburg und einer Haupt- oder Kernburg. Diese Bereiche sind auch heute noch gut ablesbar (Abb. 2) (**AUT, SEL**). Die Vorburg ist der Kernburg im Westen vorgelagert und setzt sich aus den Befestigungsanlagen, dem Wirtschaftshof und dem Burggraben zusammen. Imposante Mauern aus grau-beigem, lokalem Sandstein bilden die Schildmauer, die äußere Einfriedung hinter dem Burggraben (Abb. 3). Fugen im Mauerwerk bezeugen

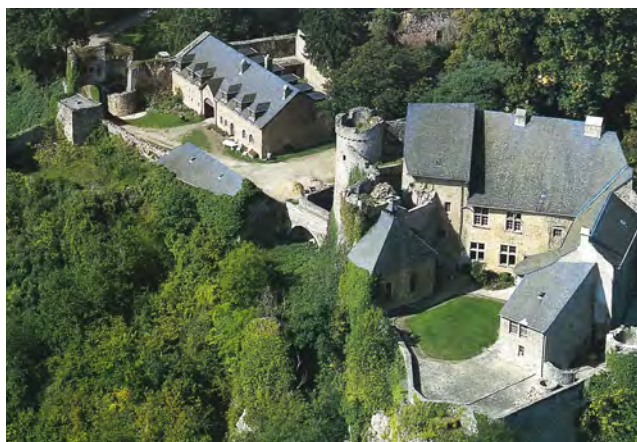
**(2) Luftaufnahme der Burg,
1996**

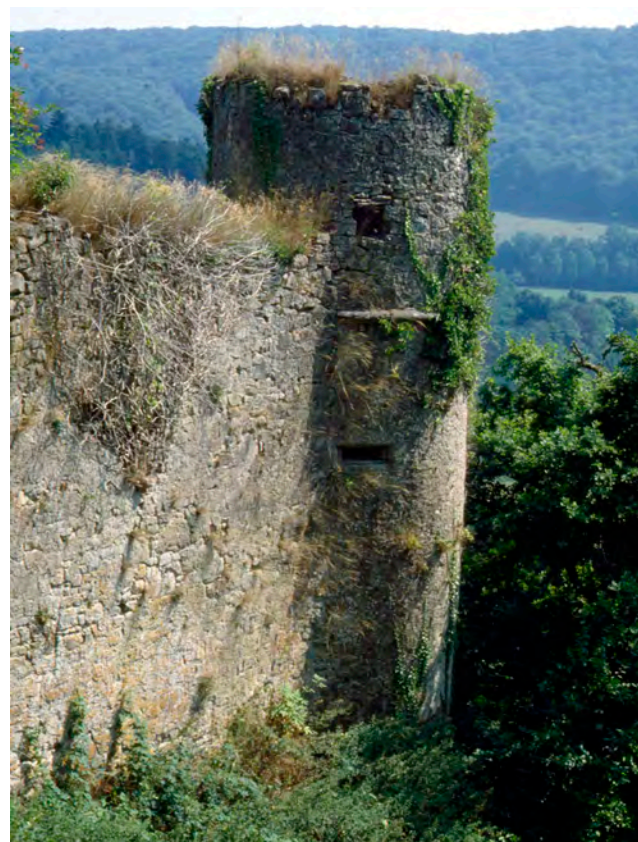
**(3) Schildmauer aus lokalem
Sandstein, um 1980**

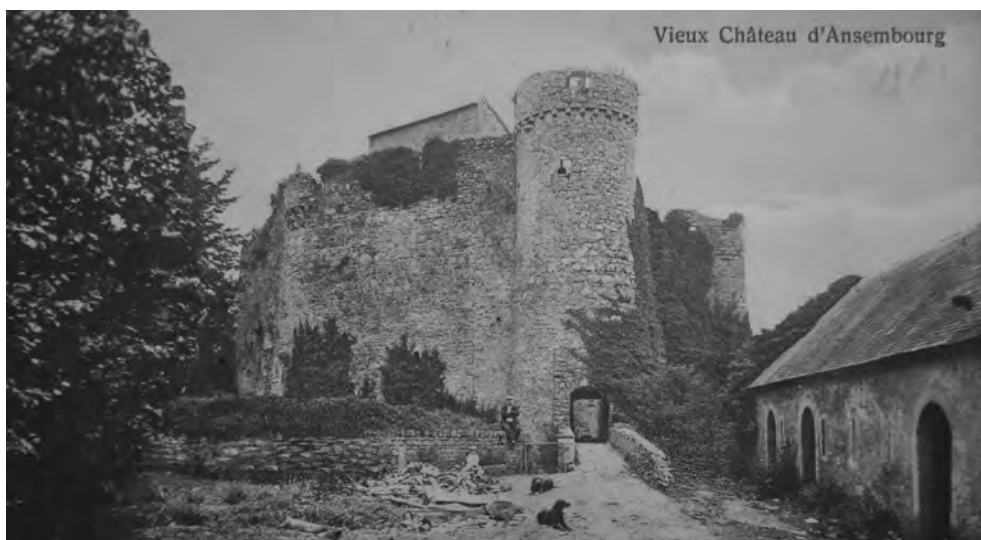
9

(4)-(8) Burg in den 80er Jahren, um 1980
Anonym, o.T., [Fotografie], SSMN Inventar, um 1980

Gegenüber des langen Wirtschaftsgebäudes, an der zur Talseite weisenden Umfassungsmauer ist ein weiteres, deutlich kleineres Wirtschaftsgebäude überliefert (Abb. 9). Das eingeschossige Bauwerk mit schiefergedecktem Krüppelwalmdach weist in der zum Wirtschaftshof gelegenen Fassade drei rundbogige Stalltüren auf, dazwischen befinden sich schmale, hochrechteckige Lüftungsluken, die allesamt mit schlichten Sandsteingewänden eingefasst sind (**AUT, CHA**). Im sichtbaren Sandsteinbruchsteinmauerwerk sind an der zum Garten weisenden Giebelfassade mehrere Baufugen erkennbar (**ENT**).

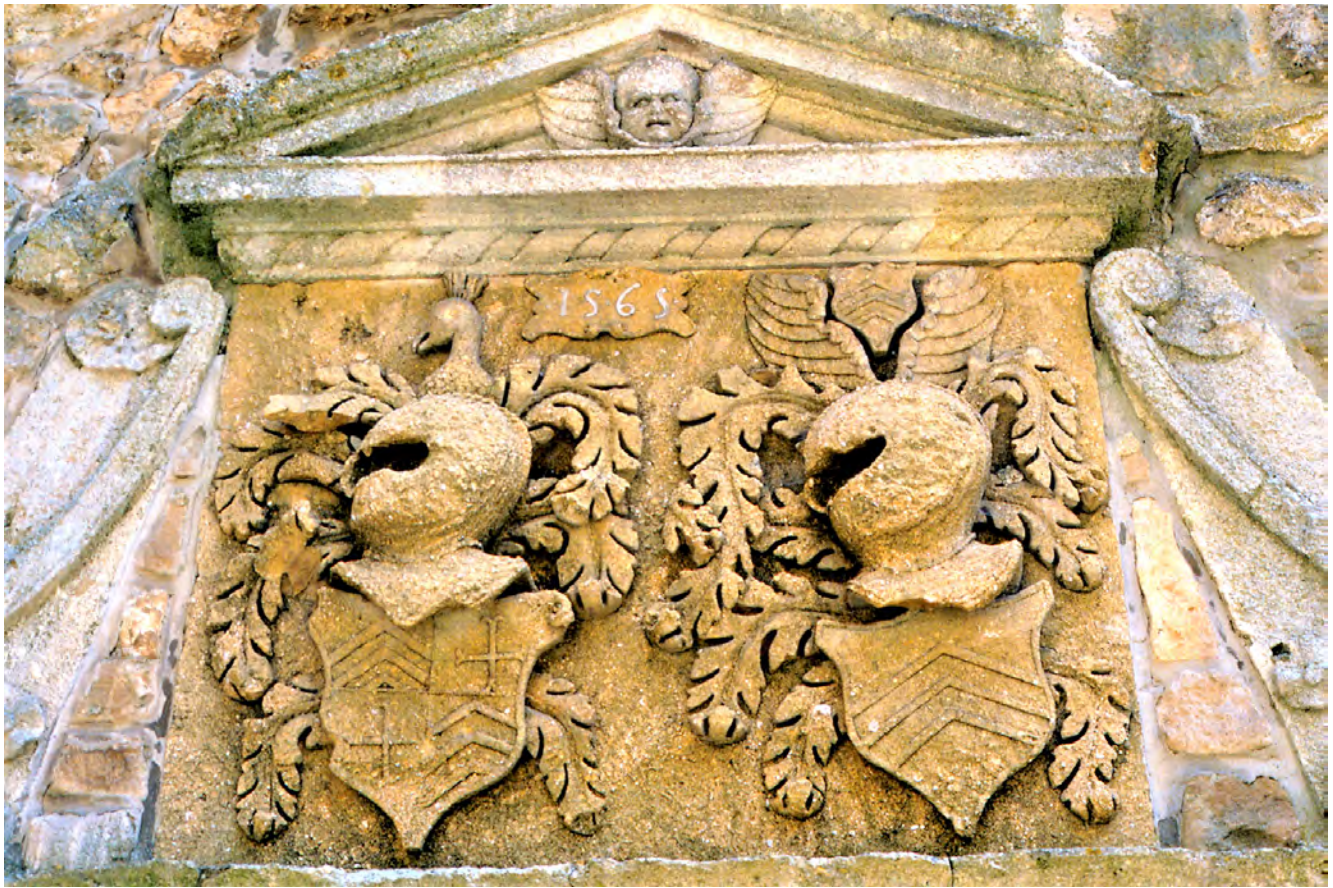
15

Skulptierter Sandstein, um 1580
Anonym, o.T., [Fotografie], SSMN
Inventar, um 1980

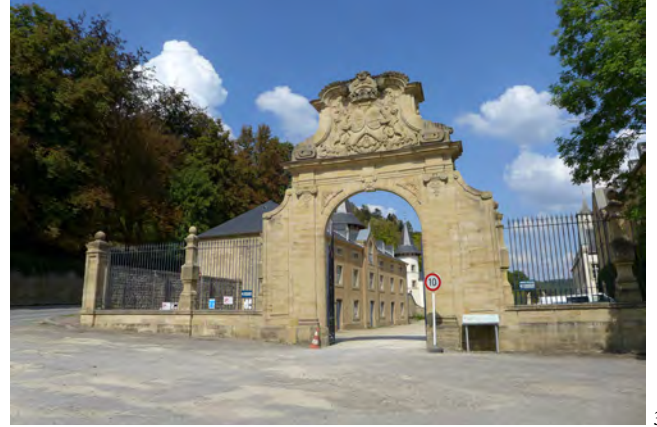
3

Von Ansembourg herkommend nähert man sich der Schlossanlage von Westen. Das erste Element, das alle Aufmerksamkeit auf sich zieht, ist das von Graf Lambert Joseph 1750 erbaute Portal, das den Schlosshof bis heute nach Westen abschließt (Abb. 3). Das Prunkportal zeigt die zeittypische, hochbarocke Formensprache. Es ist mittig in die den Hof einfassende, zu dieser Seite nur halbhohe Mauer aus gelben, regelmäßigen Sandsteinquadern eingelassen (**AUT, SEL, GAT, CHA, AKI**). Oberhalb der es einrahmenden Mauer ist ein schmiedeeisernes Gitter mit gusseisernen Zierspitzen erhalten, das wohl im 19. Jahrhundert erneuert wurde. Die Gitterfelder werden rechts und links des Portals durch einen teilweise geschnürten und stark profilierten Pfeiler mit Kugelbekrönung in zwei gleichlange Hälften geteilt (**AUT, SEL, CHA**). Nach Norden bildet ein kassettierter Eckpfeiler, ebenfalls mit Kugelbekrönung, den Eckabschluss zur höheren Bruchsteinmauer, die den Hof von der Straße trennt. Nach Süden bildet ein weiterer, geschnürter und profilierter Pfeiler die Ecksituation, die hier in einem, mit Zacken bewehrten, in Voluten geschlungenen Gitterelement endet (**AUT, CHA**). Das Portal selbst ist von zwei geschnürten Halbpfeilern flankiert, die in die geschweiften und nach oben geschwungenen, gänzlich geschlossenen und leicht kassettierten Seitenelemente übergehen (Abb. 4). Diese Seitenelemente zeigen an den Schlusspunkten Voluten im Relief, von denen die untere abgeflacht ist (**AUT, CHA**). Die rundbogige Tordurchfahrt wird von zwei Pilastern gerahmt, die mit ionischen Kapitellen enden, unter denen florale Verzierungen zu sehen sind (Abb. 5). Auch in den Zwickeln des Torbogens sind florale Dekorationen angebracht, die sich um eine Rocaille gruppieren. Ein Schlussstein mit Fratze, dessen Kopfzier ebenfalls in eine Rocaille übergeht, durchbricht die Abschlussprofilierung des Torbogenfeldes (Abb. 6). Oberhalb erhebt sich die hohe, seitlich gesprengte Verdachung, auf der,

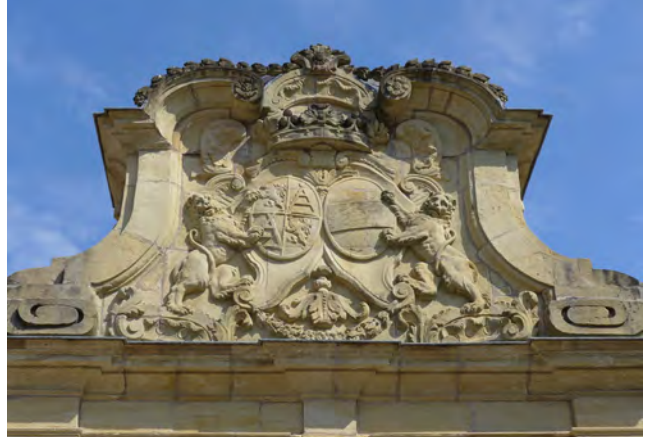
7

einem Triumphbogen gleich, das Hochzeitswappen der Familie Ansembourg-Velbrück dargestellt ist (**AUT, SEL, CHA**). Das Wappen wird von heraldischen Löwen gehalten, die auf Rocailles stehen; eine Krone vereint die beiden Wappenschilde (Abb. 7). Eine weitere Rocaille mit floralem Schlussstein bildet den oberen Abschluss, der durch eine vollplastische Blumenranke mit dem Sprenggiebel verbunden wird und nach unten in flachen Voluten endet (**AUT, SEL, CHA**).

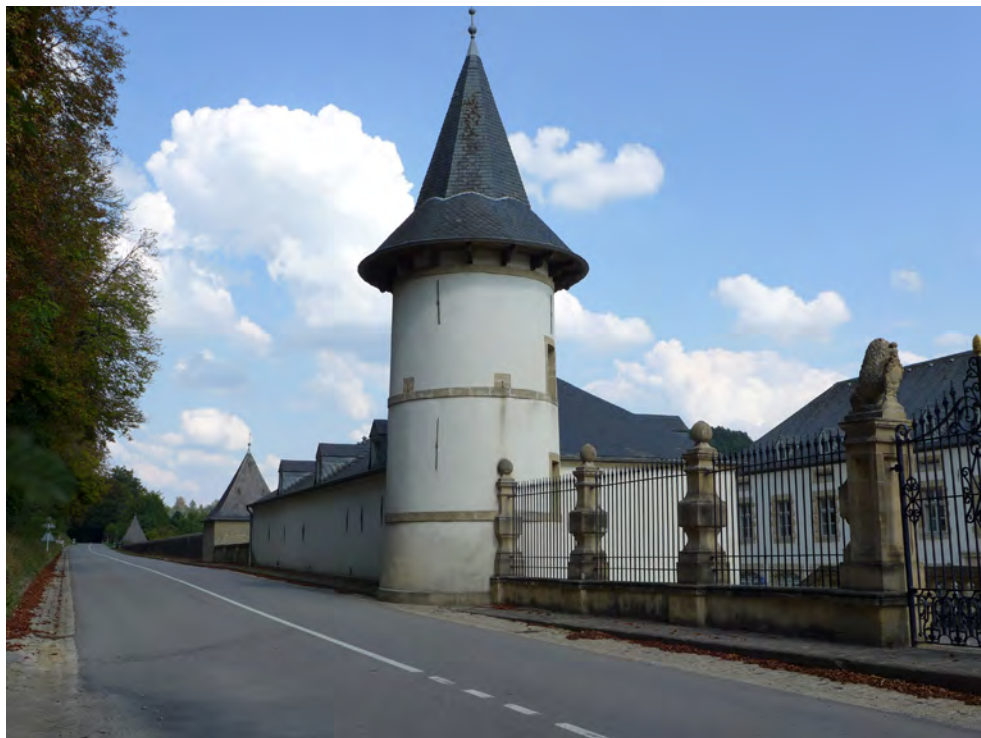
13

Wirtschaftsgebäuden sind im Obergeschoss eine große Zahl einfacher Maueranker sichtbar (Abb. 13).

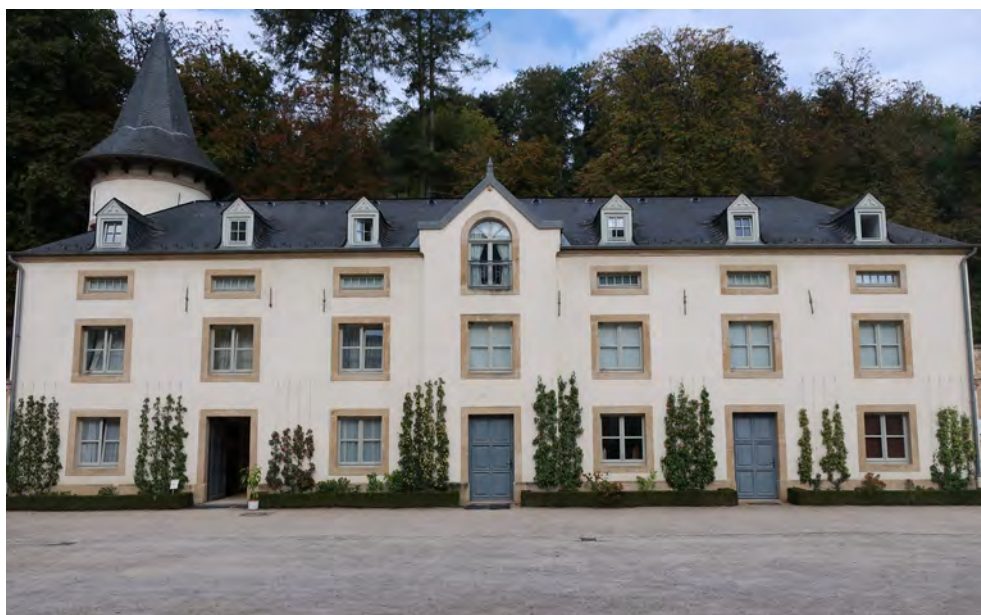
14

Während das vom Hof aus gesehen linke Wirtschaftsgebäude noch seine braun-beige, raue Putzfassade aufweist, die vermutlich auf das späte 19. Jahrhundert zurückgeht, ist das rechte Wirtschaftsgebäude in den letzten 20 Jahren umfassend restauriert worden und weist nun einen glatten Fassadenputz in gebrochenem Weiß auf, von dem sich die weiterhin steinsichtigen Sandsteingewände von Fenstern und Türen deutlich abheben (Abb. 14).

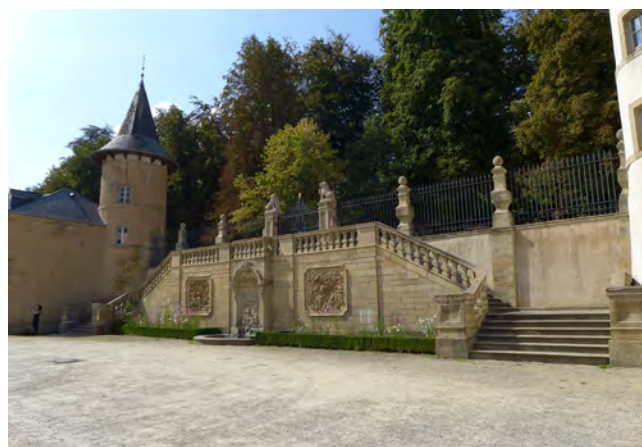
19

Zwischen den beiden Rundtürmen befindet sich die sogenannte Ehrenpforte (**AUT, SEL, GAT, AKI, ENT**) (Abb. 19). Sie wurde wie das Hofportal um 1750 erbaut. Von hier aus führte ein Weg steil bergauf zur Muttergotteskapelle auf dem Mont-Marie, der heute nicht mehr existiert und nur noch auf historischen Fotografien überliefert ist (Abb. 20). Die zweiläufige, großzügige Treppenanlage aus gelb-beigem Sandstein wird in den unteren Bereichen im Schlosshof von niedrigen, kassettierten Mauerpfosten und Balustern eingefasst, die auf beiden Seiten die ersten sechs Stufen bis zu den seitlichen Podesten flankieren (**AUT, CHA**) (Abb. 21). Von den Seitenpodesten aus führen je 14 weitere Stufen zum zentralen Mittelpodest an der Ehrenpforte. Sie werden hofseitig von weiteren, geschnürten Balustern mit rechteckigem Querschnitt begleitet, auf dem ein mächtiger, rechteckiger Handlauf aufliegt (Abb. 22). Alle Stufen weisen die typische barocke Profilierung mit runder Trittstufenkante und Tropfnase am Untertritt auf und laden durch ihre reichliche Trittstufentiefe zum Schreiten ein (**AUT, CHA**). Der Steinplattenbelag des Mittelpodestes ist in kleinen, quadratischen Formaten diagonal verlegt und bildet im Bereich der Ehrenpforte einen sechseckigen Stern mit zentralem Kreis (Abb. 23).

Die Mauer, die die Treppe zum Hof abtrennt, ist in glatten, regelmäßigen Sandsteinquadern ausgeführt und durch Pilaster in fünf Abschnitte gegliedert (vgl. Abb. 19). Während die beiden äußeren Abschnitte die Steigung der oberen Treppenläufe nachfolgen und nicht weiter dekoriert sind, sind die drei mittleren Abschnitte, hinter denen sich das große obere Podest befindet, mit interessanten Dekoren versehen (**AUT, SEL, CHA**). Im zweiten und vierten Abschnitt ist eine Kassette mit gerundetem Profilstab und eingezogenen Ecken dargestellt, in deren Mitte eine organische, unregelmäßige Grotto-Oberfläche gezeigt wird, die an Tuffstein erinnern soll (Abb. 24). Im mittleren Abschnitt, genau gegenüber dem herrschaftlichen Eingangsportal des Schlosses, tritt ein Brunnenelement risalitartig hervor (Abb. 25). Es ist rundbogig überfasst und weist als großen Schlussstein eine hochwertige Rocaille auf. Unter den abgewinkelten Ecken des Bogens sind weitere Rocailles zu sehen, die als filigrane Konsolen zum schweren Bogen kontrastieren (**AUT, CHA**). Unterhalb des Rundbogens hängen Wolkendarstellungen, die zu fadenähnlichen Regentropfen übergehen und schließlich auf Steine fallen, aus denen der Wasserspeier hervorragt (**AUT, SEL, CHA**) (Abb. 26). Diese Kreislaufdarstellung des Wassers vom Regen bis zur Quelle entspricht dem Zeitgeist der Naturbeobachtung. Die Steine im unteren Brunnenbereich sind mit verschiedenen Oberflächen gestaltet, auch Rocailles und kleine Fratzen sind hierin versteckt (Abb. 27). Nach unten hin werden die Steine gröber und unregelmäßiger, hier ergießt sich das

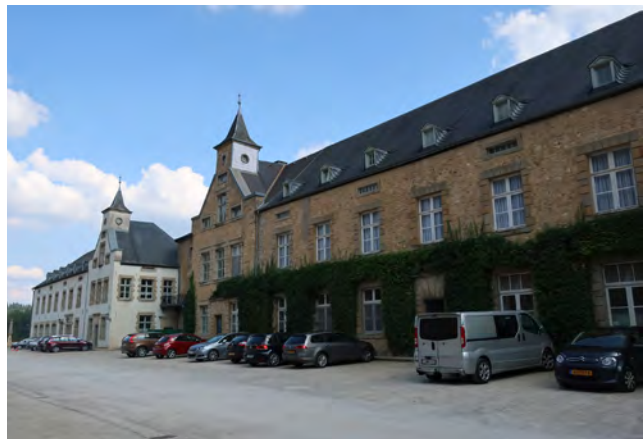
33

Von der Hofseite her ist das Schlossgebäude in drei Abschnitte unterteilt, die symmetrisch aufgebaut sind (**AUT, SEL, CHA, ENT**) (Abb. 33). Die beiden zweigeschossigen, zehnnachsigen Seitenflügel rahmen den Mittelflügel ein, dessen Fassade um ungefähr sechs Meter nach hinten versetzt ist und so einen zusätzlichen, kleinen Hof bildet. Jeder Seitenflügel setzt sich aus einem kurzen Teil zusammen, der drei Achsen zum Vorhof des Mittelflügels aufweist und zum Hof hin eine Giebelfassade mit quadratischem Turmaufsatz zeigt (Abb. 34). Diese kurzen Seitenflügel entsprechen vermutlich dem, was Thomas Bidart 1639 errichten ließ. Unter Thomas II de Marchant wurden sie um sieben symmetrische Achsen nach Osten und Westen verlängert. Alle

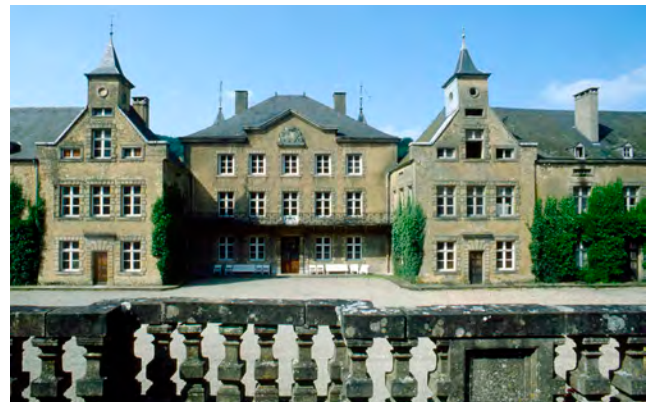
38

Der Mittelrisalit des Schlosses ist nicht nur durch seine zurückversetzte Situation, sondern auch durch seine Dreigeschossigkeit klar als Höhepunkt der Anlage ablesbar (Abb. 38). Die Fenstergewände aus beigem Sandstein sind in allen fünf Achsen den Seitenflügeln gleich gestaltet (**AUT, SEL, CHA**). Die Eingangstür befindet sich in der Mittelachse und weist eine andere Gestaltung des Gewändes auf: Zwar ist die Grundform mit einer Einteilung in glatte Quader auch hier zu sehen, doch ist das Gewände plastischer gestaltet und die Quader sind

**(38) Vorderfassade des
Mittelrisalits, um 1980**

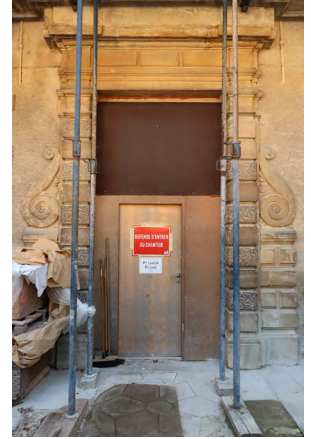
39

alle gleich lang ausgeführt (Abb. 39). Zudem ist jeder zweite Quader mit einem Relief versehen, das zwischen den Dekorformen einer Triskele und einem sogenannten ‚laufenden Hund‘ liegt und in Luxemburg noch am ebenfalls in der ersten Hälfte des 17. Jahrhundert errichteten Marstall des Generals Beck in Heisdorf zu finden ist (**AUT, SEL, CHA, AKI**) (Abb. 40). Das erhöhte Sturzfeld ist in drei Abschnitten kassettiert, in der mittleren Kassette ist das Datum der Fertigstellung ‚1647‘ angegeben. Eine mehrfach profilierte Verdachung schließt das seitlich gesprengte Gewände ab, das im unteren Bereich bis auf eine Höhe von eineinhalb Metern von Ziermauerwerk und Voluten begleitet wird (Abb. 41) (**AUT, SEL, CHA, AKI**). Auch in der Mittelachse im ersten Obergeschoss ist eine Türöffnung zu sehen, von hier aus wird der Balkon erschlossen, der sich über die gesamte Länge des Mittelflügels spannt und auf gusseisernen Konsolen aufliegt (**AUT, SEL**) (Abb. 42). Mittig im rezent restaurierten Geländer prangt hier das Hochzeitswappen Ansembourg-Velbrück in seiner historischen Farbigkeit: Ansembourg in silber und schwarz, Velbrück in gold und blau (Abb. 43). Im zweiten Obergeschoss durchbricht ein Zwerchhaus mit Dreiecksgiebel die profilierte Sandsteintraufe. Im Giebfeld sind abermals die Wappen der adeligen Familien Ansembourg und Velbrück zu sehen, hier als Sandsteinrelief, das von zwei Löwen flankiert wird (**AUT, SEL, CHA, ENT**) (Abb. 44). Das in englischem Format gedeckte Schieferwalmdach ist an den kurzen Walmseiten von zwei imposanten Kaminen durchbrochen und weist zwei teilvergoldete Dachbegrünungen auf. Die etwas tiefer angesetzten Walmdächer der Seitenflügel weisen die gleiche Eindeckung auf.

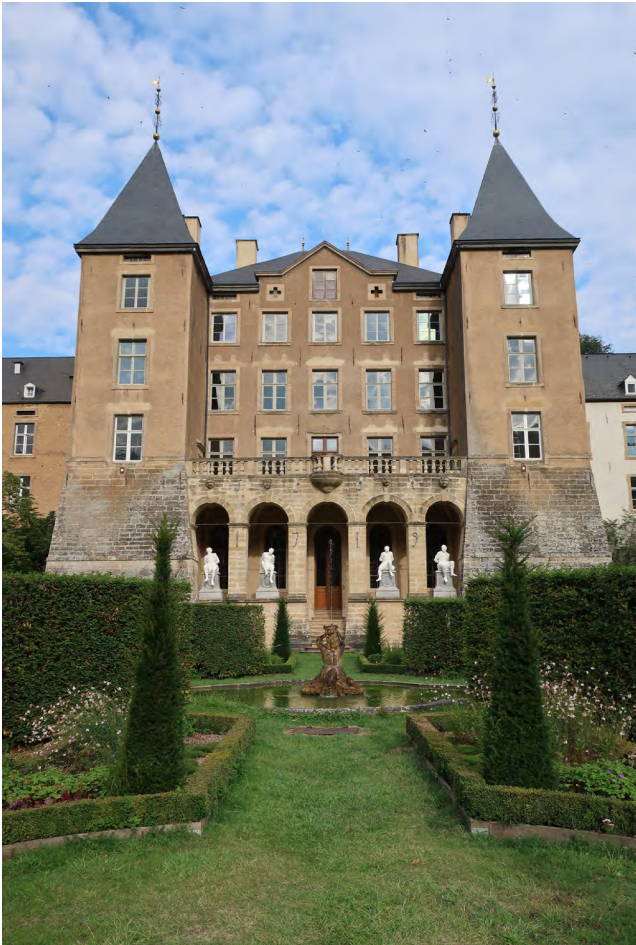
57

Oberhalb der Arkaden bildet der Altan eine großzügige Terrasse, die von den zum Garten orientierten Räumen des hofseitigen Erdgeschosses aus betreten werden kann und eine fantastische Aussicht über die Gartenanlagen bietet (Abb. 57). Wie auch an den Seitenflügeln sind hier die Gewände alle schlichter als an der Hoffassade gestaltet, glatt und gerade, mit leichten Ohrungen im oberen Viertel (**AUT, CHA**). Auch aus den kleinen Räumen, die sich in den Turmbereichen befinden, ist die Terrasse zugänglich. Eine Vielzahl schlichter Maueranker verstärkt die Gartenfassade zwischen allen Geschossen. Zur Gartenseite wiederholt sich das Motiv des Zwerchhauses mit Dreiecksgiebel, jedoch ist das Giebfeld hier durchfenstert (**AUT, CHA**). Zwei mit kreuzförmigen Öffnungen versehene Zierfenster flankieren das Fenster im Zwerchhausgiebel. Die Türme mit ihren Walmdachhauben sind mit kräftigen Aufschieblingen ausgeführt und mit hohen, teilvergoldeten Dachbegrünungen versehen (**AUT, SEL, CHA**).

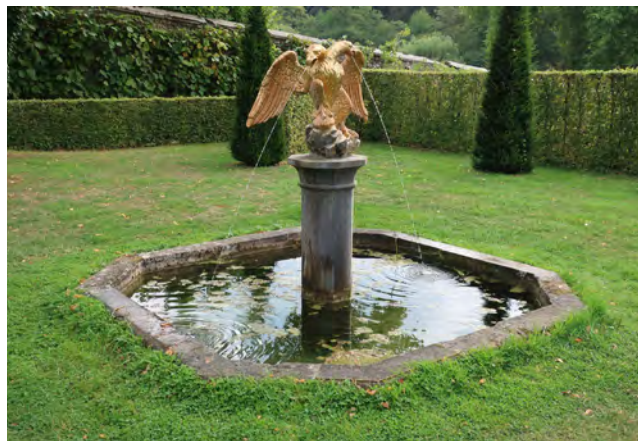
83

Maria-Theresa 1749 in den Stand eines Grafen erhoben worden war (Abb. 83).²⁴ Die Längsachse mit den Götterstatuen sowie die Querachse mit der Ehrentreppe und den Wasserspielen wurden vermutlich erst um 1750 fertiggestellt (**AUT, ENT**).²⁵

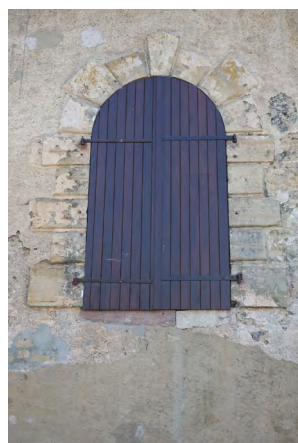
3

Obergeschosses wiederholt **(AUT, SEL, CHA)**. Eine Ladeluke, die sich oberhalb des Erdgeschosses mittig in der Fassade befindet, weist die gleiche Renaissance-Gestaltung des Gewändes mit glatten, verspringenden Quadern auf wie die Gewände an der hofseitigen Schlossfassade **(AUT, SEL, CHA)** (Abb. 3). Somit ist dieses Bauwerk nicht nur funktional, sondern auch stilistisch und bauzeitlich der Schlossanlage zuzuordnen. An der zur Eisch gewandten Traufseite prägen drei Achsen den Baukörper, die sich jeweils aus einer geschlossenen Holztür mit direkt darüber befindlichem, großem Rundbogenfenster in einem gemeinsamen Sandsteingewände und einem sich direkt unter der Traufe befindlichen Halbkreisfenster zusammensetzen **(AUT, SEL, CHA)** (Abb. 4). Im westlichen Fassadenbereich ist das Dach als Vordach verlängert und mit einer Holzkonstruktion abgestützt. Hier schließt sich auch ein kleiner, eingeschossiger Anbau an, der aufgrund seiner Gestaltung und Konstruktion als bauzeitlich angesehen werden kann. Er weist an der westlichen Giebelfassade des Hauptvolumens schmale, rechteckige Türöffnungen und runde Lüftungsluken auf **(AUT, SEL, CHA)** (Abb. 5). Dieser Anbau reicht bis zur gegenüberliegenden Trauffassade, wird jedoch von einem hohen, fast turmähnlich schmalen Volumen unterbrochen (Abb. 6). Dieser Baukörper reicht bis knapp unter den First des eigentlichen Schmelzgebäudes und ist mit einer barocken Sandsteintraufe versehen **(AUT, SEL, CHA)**. Eine halbhohe Mauer trennt seine seitlichen Zugangsbereiche vom Wirtschaftshof ab. Heute befinden sich in dem teilrestaurierten Gebäude Seminarräume, neu hinzugefügte Gauben belichten zu diesem Zweck den Dachbereich.

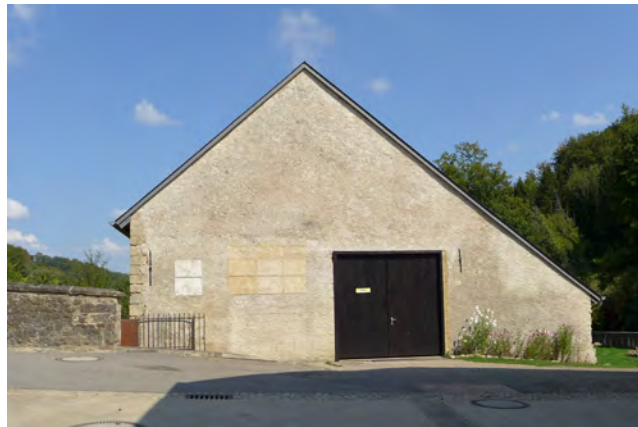
7

Das andere überlieferte Bauwerk ist das Haus des Schmelzmeisters mit anschließendem Wirtschaftsgebäude, das auch als ‚Haus des Halbpächters‘ oder ‚Haus des Zustellers‘ bezeichnet wird **(AUT, SEL, GAT)**.⁹ Es befindet sich direkt angrenzend an die mit Obstbäumen bepflanzten, westlichen Gartenparterres, von denen es neben der Zufahrt von der Straße aus ebenfalls erreicht werden kann. Das kleinere Wohnhaus auf rechteckigem Grundriss mit dem anschließenden Eisenverarbeitungsgebäude scheint bereits seit der Zeit um 1761 in der heutigen Form Bestand zu haben, wie auf einem zeitgenössischen Gemälde zu erkennen ist.¹⁰ Vom Weg, der vom C.R.112 zur Eisch führt, liegt das Bauwerk auf der linken Seite und ist von einer Sandsteinbruchsteinmauer umgeben, die den Teil des hier angrenzenden Obstgartens einfasst. Von hier dominiert ein großes, rechteckiges Tor die Giebelfassade, die an der Nordwestecke eine für den Renaissancestil typische Eckquaderung zeigt **(AUT, CHA)** (Abb. 7). An der

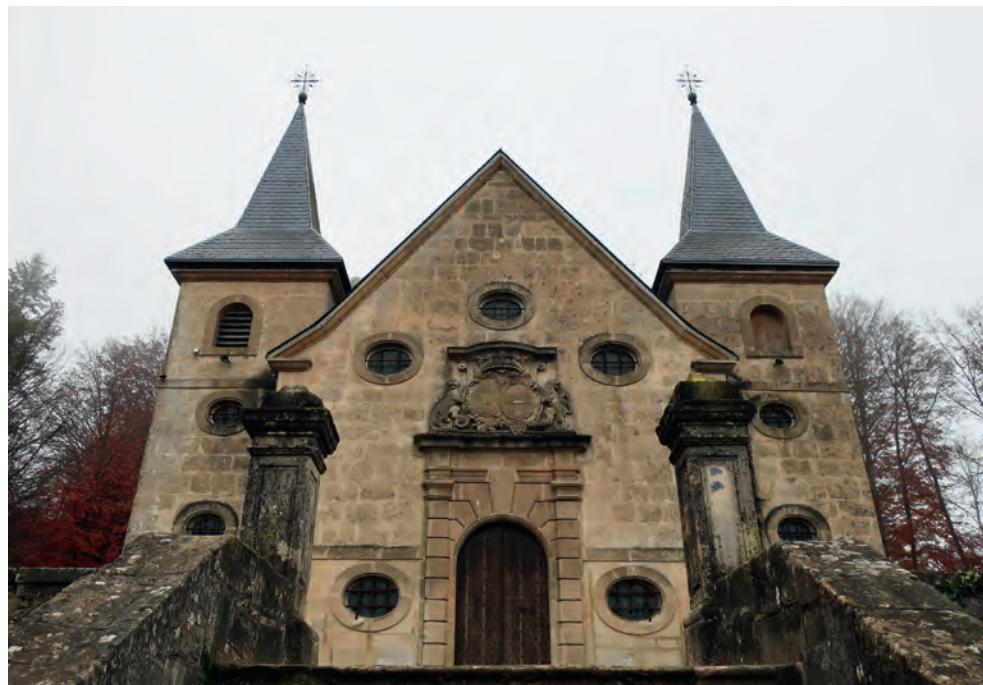
3

Die südliche, steinsichtige Hauptfassade aus beigem Sandstein mit imposantem Giebelfeld, wird durch die seitlichen Glockentürme gerahmt (Abb. 3). Diese Fassade, die vom Ansembourger Schloss und aus dem Eischtal weithin sichtbar ist, bildet einen der gestalterischen Höhepunkte des Ansembourger Ensembles (**AUT, AKI, CHA, ENT**). Die Wallfahrtskapelle befindet sich seit ihrer Erbauung in Privatbesitz und ist heute nicht mehr frei zugänglich. Man erreicht sie nur über das zum ehemaligen Pfarrhaus gehörende Grundstück 11, Rue de la Vallée. Von hier führt eine monumentale Stein-
 treppe mit siebzig Stufen zum qualitativ hochwertigen Eingangsportal hinauf (**AUT, SEL**) (Abb. 4). Das massive Steingeländer mündet in abschließenden Pilastern, auf denen die Bekrönungen heute fehlen. Das reich verzierte Eingangsportal mit den Wappen der Familie hebt sich vom restlichen, eher schlichten Kapellenbau ab (Abb. 5). Die hölzerne, doppelflügelige, genagelte Eingangstür stammt aus dieser barocken Umbauphase und wird von einem sandsteinernen, gefasten Gewände mit deutlicher Quaderung, seitlichen Lisenen und stark profilierter, abgesetzter Verdachung gerahmt (**AUT, CHA, ENT**). Letztere wird von einem datierten Schlussstein durchbrochen über dem die Inschrift „REFUGIUM PECCATORUM ORA PRO NOBIS“ an die Patronin der

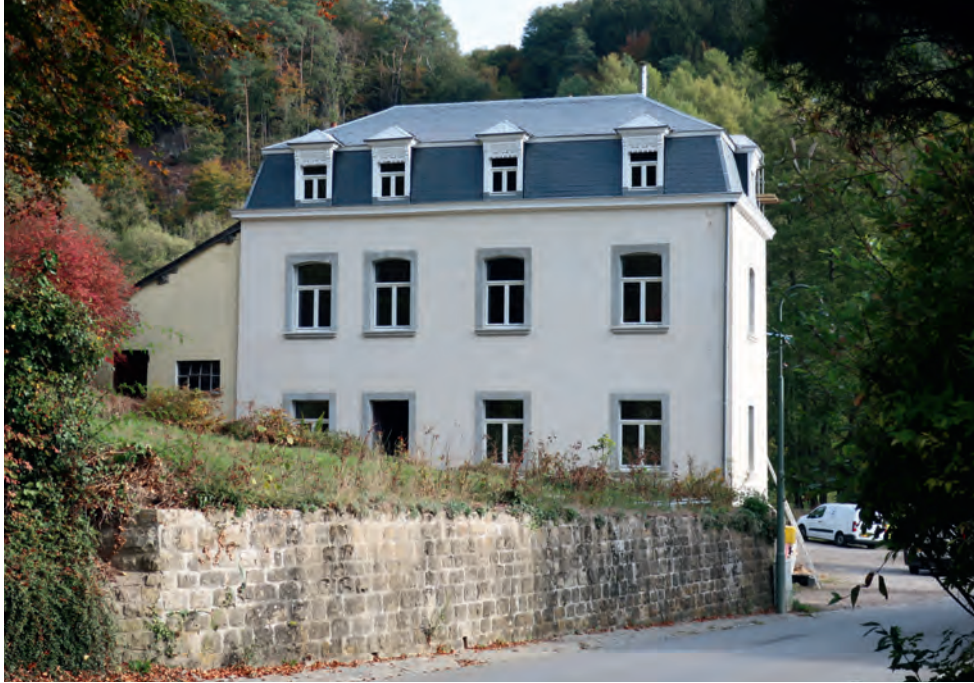
Abb. rechts |
(1) Wohnhaus im 19. Jh., 1824
Administration du cadastre et de la
topographie, *Tuntingen C3*, 1824

Auf dem Urkataster von 1824 ist lediglich der früher angrenzende Streckhof Nummer 7 verzeichnet (Abb. 1).¹ In diesem befand sich von Anfang des 20. Jahrhunderts bis zu seinem Abriss Ende desselben die Gastwirtschaft ‚Restauration Fischer-Schenten‘ gefolgt vom ‚Café du Château‘ (Abb. 2).² Gegenwertig sind in der östlichen Rückfassade des Wohnhauses Nummer 5 noch die Spuren des ehemals angrenzenden Giebels und einer, die Objekte verbindenden, zugemauerten Tür zu erkennen (**ENT**) (Abb. 3).³ Zum Wohnhaus gehört eine großzügige Gartenparzelle mit altem Baumbestand, die mit

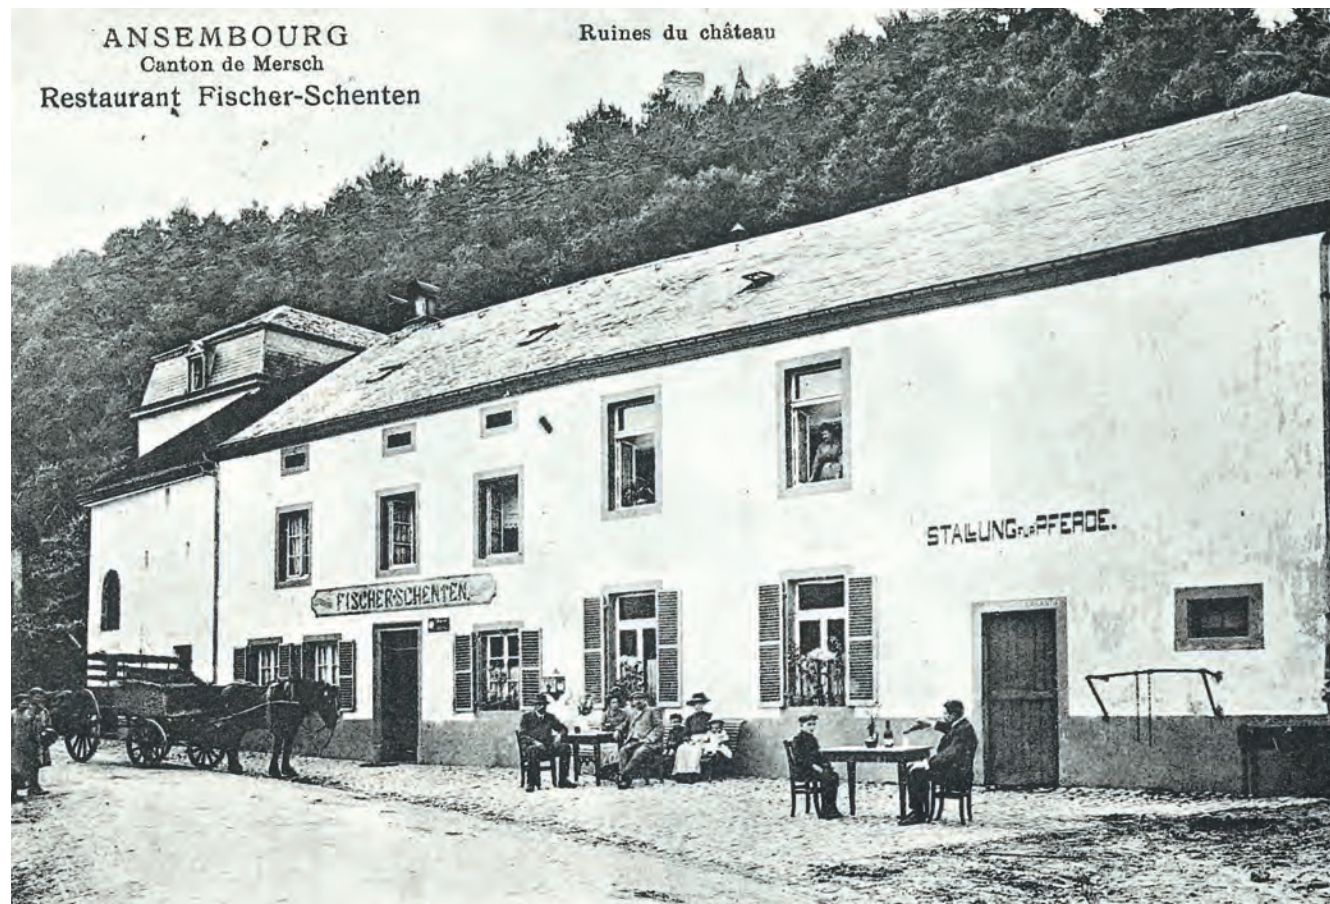
2

Ansicht des früher angrenzenden Steckhofs mit der Gastwirtschaft Fischer-Schenten, o.J.

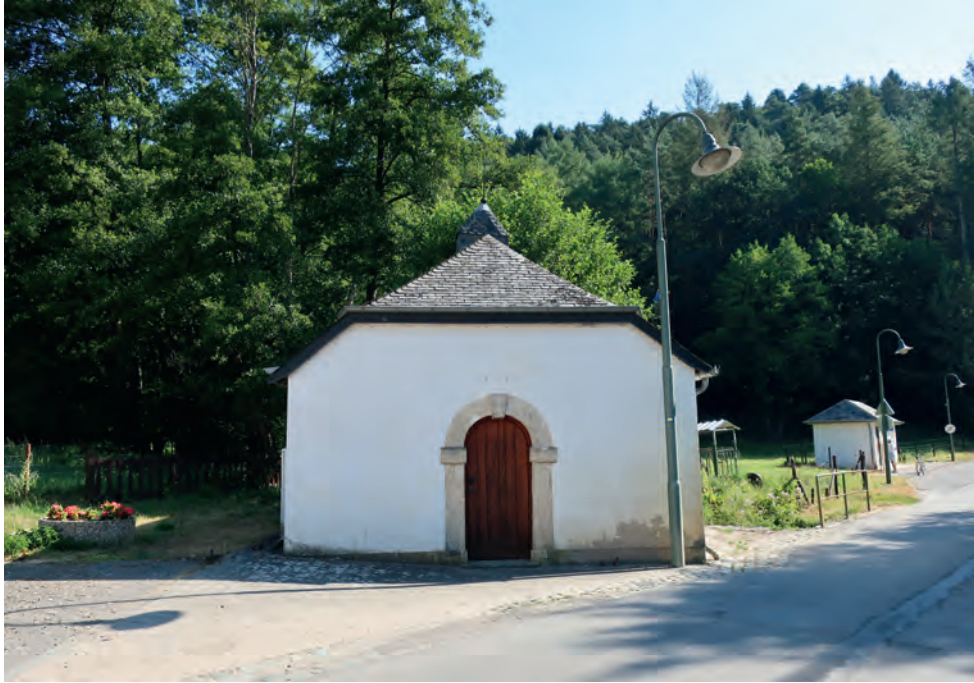
Abb. rechts |

(1) Kapelle am Rande der rue de la Vallée, um 1778

Die kleine, katholische Dorfkapelle wurde 1671 zwischen dem östlichen Fuß des Schlassbierges und der Holertsbaach in der Dorfmitte Ansembourgs errichtet und ist dem Heiligen Joseph geweiht (**GAT**) (Abb. 1 und 2).¹

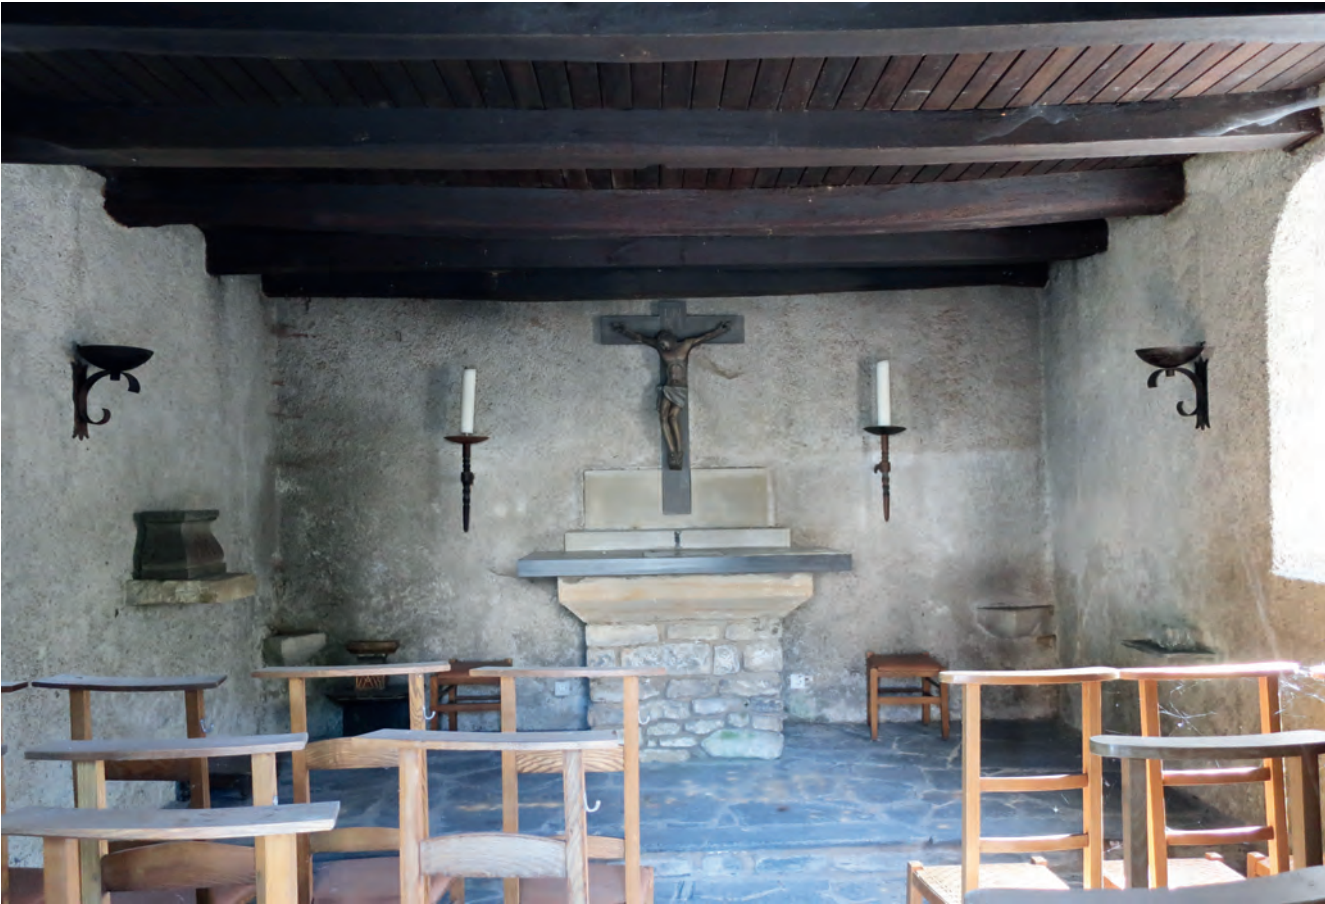
9

Im Innenraum sind eine hölzerne Balkendecke und ein Altarstein erhalten (Abb. 9). An den Wänden sind schlichte, sandsteinernerne Konsolen überliefert (**AUT**) (Abb. 10). Hier befanden sich ursprünglich zwei barocke Statuen des Heiligen Nikolaus und Franziskus (Abb. 11 und 12).⁴ An der südwestlichen Wand sind, neben dem Eingang, ein schlichtes, sandsteinernes Weihwasserbecken und ein

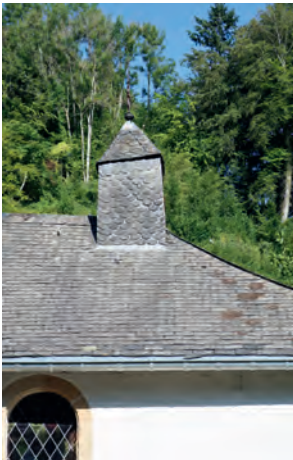
8

Die ungewöhnlich nahe Lage an der Hauptstraße des Dorfes ist wohl auf die ursprüngliche Straßenstruktur zurückzuführen (**AUT**). Die rundbogige, hölzerne Kappellentür liegt in der südwestlichen Hauptfassade und wird von einem bauzeitlichen, geohrten Sandsteingewände mit Prellsteinen und datiertem Abschlussstein gefasst (**AUT, CHA**) (Abb. 4 und 5). Mittig der beiden Seitenfassaden erhellen je ein rundbogiges, in gefasten Sandsteingewänden gefasstes Buntglasfenster den Kappelleninnenraum (**AUT**) (Abb. 6 und 7). Ein Maueranker mit kreuzförmigem Abschluss stabilisiert die geschlossene, nordöstliche Rückfassade. Die Kapelle wird von einem in englischer Schieferdeckung eingedeckten Krüppelwalmdach mit weit überstehender Traufe abgeschlossen. Aus dem nordöstlichen Ende des Dachfirsts ragt ein in Schuppendeckung eingedeckter Dachreiter mit rechteckigem Grundriss und Walmdach hervor (**AUT, CHA**) (vgl. Titelbild und Abb. 8).

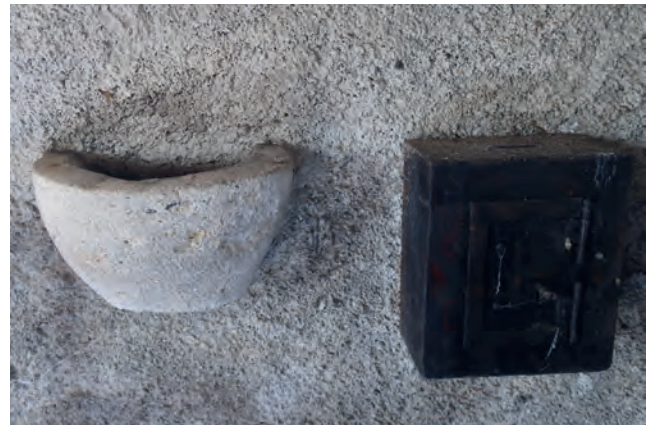
13

schmiedeeiserner Spendenkasten angebracht (AUT, CHA) (Abb. 13).

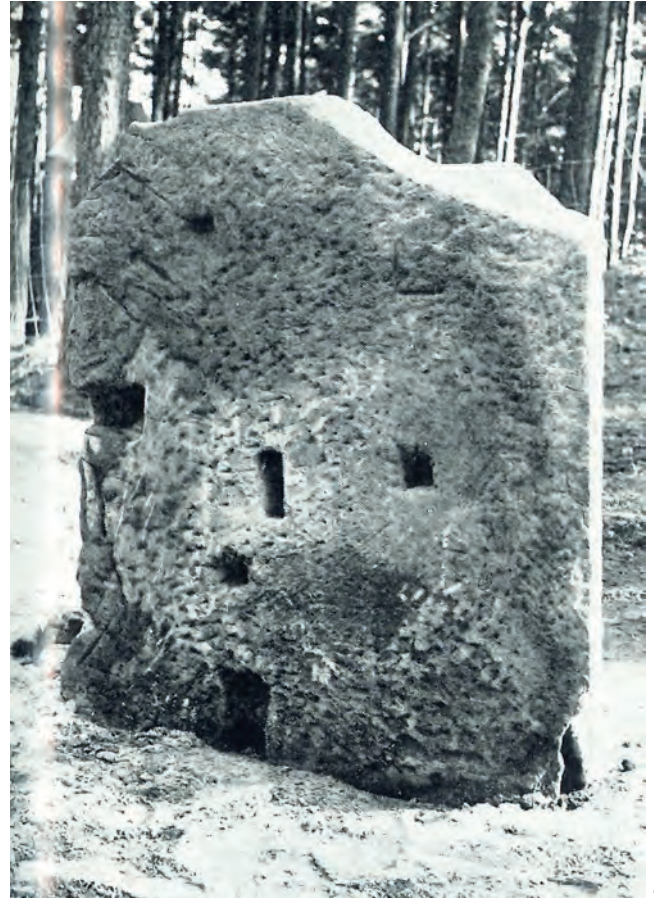
7

Vom wiederhergestellten Grabaltar mit Urnenkammer, der sich südwestlich aus der Ringmauer erhebt, sind noch das Fundament aus vier Quadern, zwei Ecksteinen und einigen Bruchstücken bauzeitlich erhalten **(AUT, CHA, SEL)** (Abb. 7). Er ist etwa zwei Meter hoch, 2,80 Meter lang und 1,90 Meter tief (Abb. 8). Von dem Hauptgrab, das normalerweise im kreisförmigen Grabhügel liegen sollte, wurde keine Spur gefunden. Daher wird angenommen, dass die Hauptbestattung untypischerweise im Altar stattfand.⁶

(7) Aufbau des Grabhügels, 1969

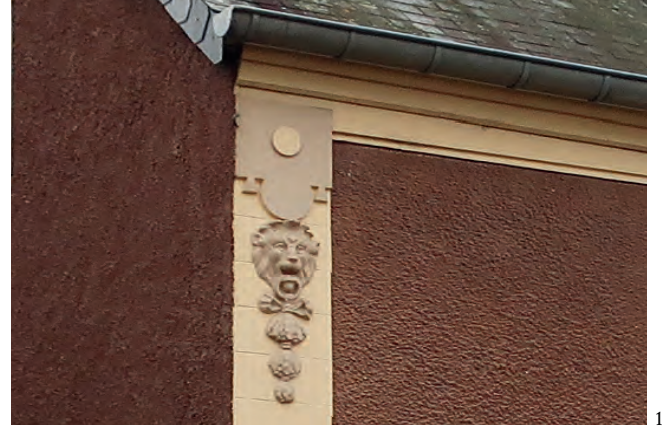
1

Feldern, Löwenkopf und Quasten aufweisen (**AUT, CHA, SEL**) (Abb. 1). Im Sockel wiederholt sich die aufgeputzte Quaderung. Die innen gefasten, geraden frühklassizistischen Fenstergewände sind bündig mit der Fassade und wurden durch historistische Elemente ergänzt: Im Erdgeschoss ruhen die vorstehenden, gerundeten Fensterbänke auf einem Brüstungsfeld mit geometrischem Motiv und die aufgesetzte Verdachung auf profilierten Konsolen mit seitlichem Muscheldekor. Im Obergeschoss sind in den Brüstungsfeldern aufgeputzte Pflanzengirlanden zu sehen und über der Verdachung florale Motive mit geschwungen Blättern und zentraler Rocaille (**AUT, CHA, SEL**) (Abb. 2). Die ebenfalls aufgeputzte, äußere Profilierung der Gewände reicht bis zur Verdachung. Die Klappläden aus Metall sind aus dieser Bauphase erhalten. Die doppelflügligen Fenster mit Oberlicht wurden in den 1970er Jahren durch braune Holzfenster ersetzt. Das sich in der Mittelachse befindende Türgewände ist einfach profiliert. Das Oberlicht ist von der Türöffnung durch einen segmentbogigen Sandsteinsturz getrennt. Der Schlussstein gibt das Datum „1798“ und die Initialen „MA“ an. Zwischen der historistischen Verdachung und dem Schlussstein befindet sich zusätzlich eine geschwungene Blumenbordüre (**CHA, AUT**). Die hölzerne Haustür stammt aus einer weiteren Bauphase - sie wurde in den 1930er Jahren erneuert (Abb. 3). Ein einfach profiliertes Traufgesims aus Holz schließt die Fassade zum Dach hin ab. Das Wohnhaus ist mit einem Satteldach versehen und mit Schiefer im englischen Format eingedeckt.

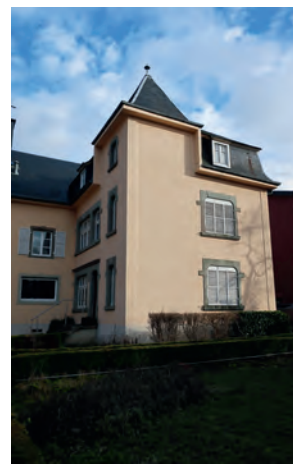
4

In den 1930er Jahren wurde an der Westfassade ein Anbau in zeittypischem Stil mit Mansardendach errichtet (**CHA, AUT, ENT**) (Abb. 4). Die geraden Sandsteingewände sind innenseitig auf 45° abgeschrägt. Sie weisen am Sturz abgerundete Ecken auf und sind mit Ohrungen und überstehenden Fensterbänken versehen. Die größeren Öffnungen an der Nordfassade sind durch

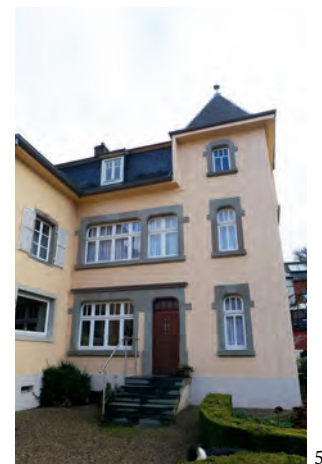
5

Sohlbankgesimse verbunden, die Tür und das große Fenster des Erdgeschosses zusätzlich durch eine profilierte Verdachung zusammengefasst (Abb. 5). Das geradwinklig überstehende Traufgesims aus Beton ist unterhalb mit einer aufgeputzten Bordüre versehen, welche in die Ecklisenen der Fassade übergeht (**CHA**). Die rückwärtige Holztür mit Oberlicht und eingearbeiteten Pflanzenmotiven (Maiskolben und Blumen) ist zeittypisch im Jugendstil gehalten (**CHA, AUT**) (Abb. 6). Die Fenster, Schleppgauben, sowie das Mansardengesims aus Holz sind bauzeitlich erhalten (**CHA, AUT**).

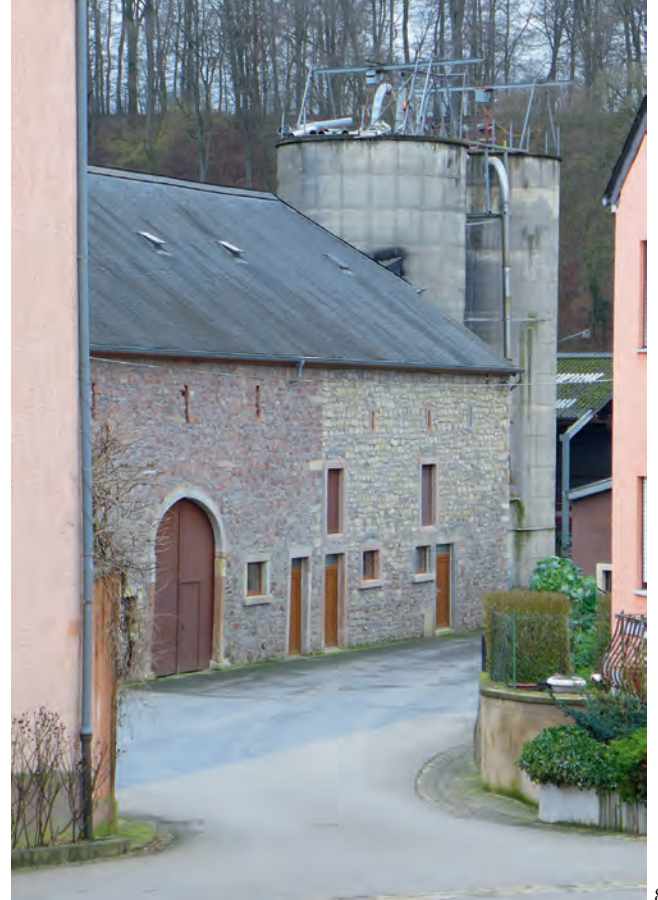
8

Die dem Hof zugewandte Ostfassade der Scheune ist unverputzt und zeigt Mauerwerk aus rötlichem Sandstein-Bruchstein (Abb. 8). Der Torbogen und die Fenster weisen teilerneuerte Sandsteingewände aus hellerem Stein sowie vorstehende Fensterbänke auf.³ Die rechte Scheunenhälfte ist in einem helleren Sandstein erbaut. Der Urkataster von 1824 weist an dieser Schnittstelle einen Parzellenübergang sowie ein zweites Gehöft nach Norden auf. Bei der rechten Scheunenhälfte handelt es sich entweder um einen späteren Anbau oder einen Teil des früheren nördlichen Hofes. Die Westfassade zeigt an dieser Schnittstelle ebenfalls einen Vorsprung auf, wobei die nördliche Scheunenhälfte tiefer ist, was der Darstellung auf dem Urkataster entspricht (**ENT**). Die Westfassade ist verputzt und verfügt über ein zentrales, niedriges, bauzeitliches Tor mit Korbbogengewände und Stoßsteinen (Abb. 9). Rechts von diesem befinden sich drei Spalierbäume. Die Scheune wird von einem einseitigen Krüppelwalmdach abgeschlossen. In der Scheune ist links der alte Schweinestall mit einer Kochstelle für Futterrüben erhalten (**AUT**). Hinter dem Haus befindet sich ein alter Bauerngarten mit Buchsbaumhecken.

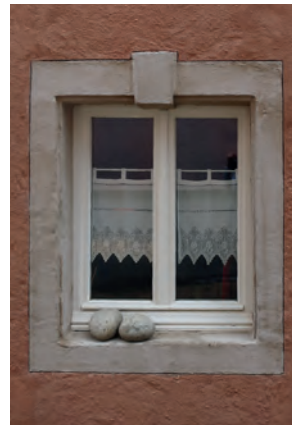
1

Das Wohnhaus ist ein Putzbau mit nahezu quadratischem Grundriss. Seine Gewände mit geradem Sturz – die auf die Übergangszeit zwischen Barock und Klassizismus hindeuten – sind innen gefast und weisen einen historistischen, aufgeputzten Schlussstein auf (**CHA**) (Abb. 1). An der dreiachsigen Nordfassade des Hauses ist die mittige Achse nach links versetzt, zwei Fenster des Erdgeschosses wurden zu Türen umgebaut und bodentieft aufgebrochen. In der Giebelfassade nach Westen befinden sich der Kellerzugang mit Sandsteintreppe und rundbogigem Türgewände, zwei Fenster im Erdgeschoss und zwei kleinere im Dachgeschoss. In der linken Achse zur Dorfmitte hin liegt die historistische Holztür in einem überputzten, geraden, innen gefasten, klassizistischen Sandsteingewände (**AUT, CHA**) (Abb. 2). Das Datum ‚1838‘ ist im Schlussstein in der aufgesetzten, historistischen Verdachung zu lesen (Abb. 3). An der dreiachsigen Südfassade ist das mittige Fenstergewände im Erdgeschoss kleiner, es entspricht dem Treppenhaus im Innenraum.
