Nationale Inventarisierung der Baukultur im Großherzogtum Luxemburg

Kanton Mersch | Gemeinde Helferknapp

Nach Fertigstellung des Inventars in den Gemeinden Larochette und Fischbach freue ich mich nun, den dritten Band der Serie „Nationale Inventarisierung der Baukultur im Großherzogtum Luxemburg“ vorstellen zu können. Es behandelt die reichen baulichen Spuren der Fusionsgemeinde Helperknapp.

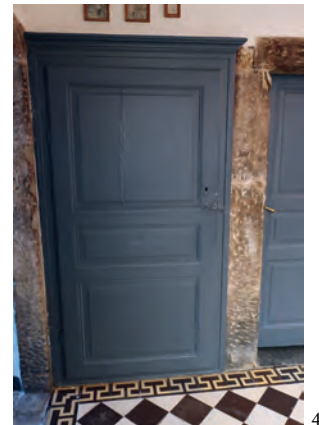
4

Im Innenraum des Wohnhauses sind viele klassizistische Elemente und historistische Ergänzungen ablesbar (**CHA, ENT**). Die Räume des Erd- und Obergeschosses weisen noch Teile von klassizistischem Stuck auf, der während der tiefgreifenden Renovierung ergänzt wurde. Bodenbeläge wie Holzdielen und Fliesen sind teilweise erhalten, teilweise auch mit wiederverwendeten Materialien ergänzt worden. Zusammen mit den historischen Kassettenholztüren, die sich im Erdgeschoss in angespitzten Sandsteingewänden befinden, bilden sie ein interessantes Zusammenspiel von historischen Elementen (Abb. 4). Die vom Grundriss her spätbarocke Wohnküche ist erhalten, von hier gehen alle Türen zu

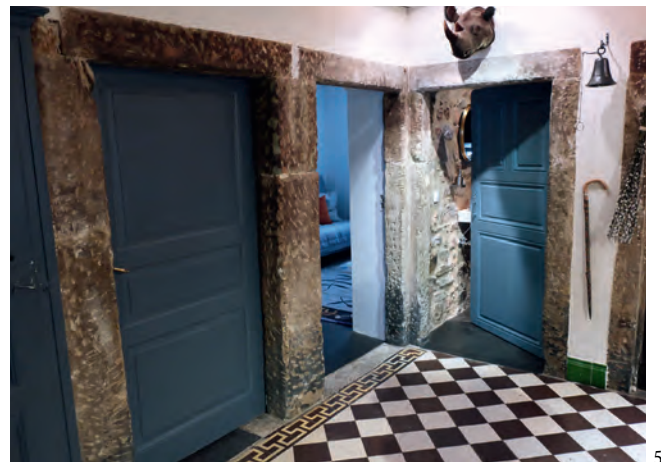
5

den Wohnräumen und der Treppe ins Obergeschoss ab (**AUT, SEL, CHA**) (Abb. 5). In der Wohnküche sind die Balkendecke, die Längs- und Querträger der ‚Haascht‘ und die schwarz-weißen Zementfliesen erhalten (**AUT, CHA**). Im Bereich der früheren offenen ‚Haascht‘ finden sich historistische Zementfliesen mit geometrisch-floralen Muster am Boden: dies entspricht zeitlich dem Ende der offenen Feuer und Einzug der Gussherde in die Küchen am Ende des 19. Jahrhunderts (Abb. 6). Von der Wohnküche führt, durch Sandsteingewände mit Segmentbogen, die zweiläufige Holzterre ins Obergeschoss (**AUT, CHA**) (Abb. 7). Hier ist zwischen den Räumen auf der rechten Seite der bauzeitliche Abzug der ‚Haascht‘ erhalten. Die viertelgewendelte Holzterre zum Dachgeschoß ist mit einer Wand mit Holztür vom Flur abgetrennt. Im Dachgeschoß dominiert der Abzugskamin der ‚Haascht‘ und der zentrale Träger des verblatteten Kehlbalckendaches mit hölzernen Fugennägel den großen offenen Dachraum, der durch vier neue Dachflächenfenster an der Südseite beleuchtet wird (Abb. 8).

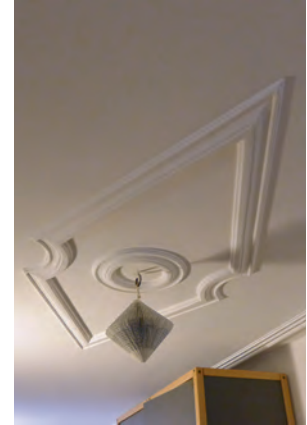
3

Schachbrettmuster ausgelegt und besitzt umgehenden, linearen Stuck mit zentraler Stuckraute (**AUT, CHA**) (Abb. 3). Im Anbau weist die frühere Außenmauer nach Westen eine Achse mit zwei geraden, scharrierten und innen gefasten Sandsteingewänden mit Segmentbogen auf, die noch vom barocken Vorgängerbau stammen (**ENT**) (Abb. 4). Das obere Gewände wurde zu einer Tür vergrößert. Am Ende des zentralen Flures befindet sich eine halbgewendelte, historistische Eichenholzterre mit gedrechselten Geländerpfosten, die bis ins Dachgeschoss führt (Abb. 5). Der runde Antrittspfosten verfügt am Fuß über ein geschnitztes Blattmotiv und ist ober- und unterhalb des mittleren gerillten Pfostenstücks mehrfach geschnürt (**AUT, CHA**). Im Flur des Obergeschosses sind der lineare umlaufende Stuck und zwei Querbalken an der Decke erhalten (**AUT**). Die bauzeitlichen, zweifach kassettierten Holztüren mit profilierten Holzrahmen wurden restauriert (**CHA**). Die viertelgewendelte Treppe in den Keller besteht aus Bruchstücken alter Sandsteingewände. Die Decke des Kellerraums ist aus Holzbalken und Tuffstein gebaut (**AUT, CHA**).

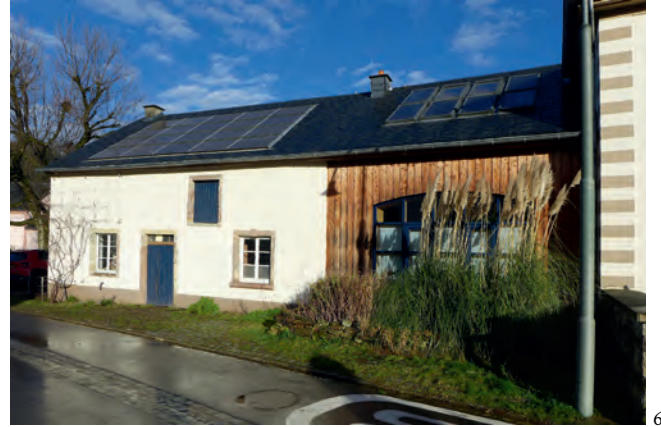
6

Nach Westen grenzt die Werkstatt über den neuen Anbau an das Wohnhaus, unter einem gemeinsamen Satteldach in englischer Schieferdeckung (Abb. 6). In der zweiten Hälfte des 19. Jahrhunderts wurde die Südfassade der Werkstatt überformt, die geraden Sandsteingewände besitzen heute die gleichen Proportionen wie die des Wohnhauses (**ENT**). Die hölzerne Werkstatttür mit Oberlicht weist teils barocke Beschläge auf. An der Giebelfassade nach Westen sind im Dachgeschoss zwei kleine Fenster und eine Lüftungsluke mit geraden Sandsteingewänden erhalten (**AUT**). Eine steinerne Treppe führt hinunter zum Kellerzugang mit barockem Segmentbogengewände im Sandstein und dem bauzeitlichen Keller mit Tonnengewölbe (**AUT**). Die Nordfassade der Werkstatt weist zwei barocke, innen gefaste Fenstergewände mit Segmentbogen und versetztem geradem Sturz sowie einen niedrigen kleinen Anbau mit Satteldach auf. Innen sind im Vorraum der Werkstatt zwei barocke Holzdielentüren mit Holzsturz und teils bauzeitlichen Beschlägen überliefert (**AUT, CHA**). In der Werkstatt ist ein sandsteiner Spülstein in einer Fensternische erhalten, sowie Holzfenster, die auf das Ende des 19. Jahrhunderts datiert werden können. Eine barocke Kassettentür führt in einen weiteren Raum, von hier ist das Obergeschoß über eine gerade Holzterre zu erreichen. Die Decke besteht aus Holzbalken und zwischengelagerten Lehm- und Strohziegeln (**AUT, CHA**).

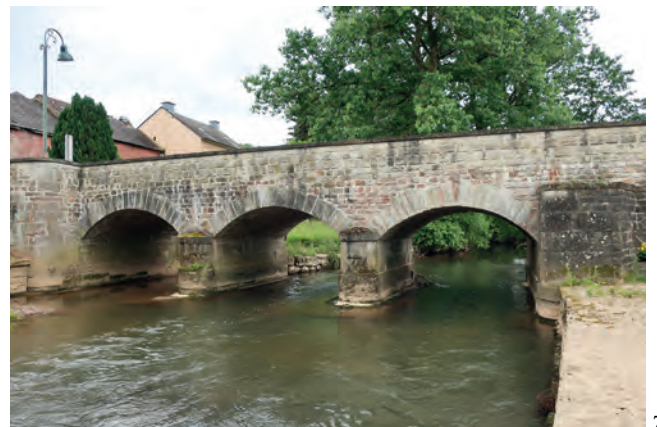
7

Die obere, westliche Brücke ist ganz in hellem Sandstein ausgeführt (Abb. 7). Sie besteht aus drei kleinen Segmentbögen mit identischen Querschnitten im Bereich des Flussbettes und zwei größeren Segmentbögen im linken Überschwemmungsbett. Die Strompfeiler und Fundamente sind in Fließrichtung der Attert konvex gerundet (Abb. 8). Die vorspringenden Strompfeiler sind mit abgeschrägten halbrunden Abdeckplatten bekrönt. Hier ist das Flussbett weniger breit und die Pfeiler sind größerem Druck ausgesetzt als an der unteren Brücke. In Folge des Hochwassers im Februar 1881 wurde ein Bogen mitgerissen und ein anderer stark beschädigt. Die Gewände der kleinen Brückenbögen sind außen unregelmäßig mit dem horizontalen Mauerwerk verzahnt. Die größeren Segmentbögen sind mit geraderen Gewändesteinen ausgeführt. Eine Mauerbekrönung schließt die Brücke oben ab (**AUT, CHA**).

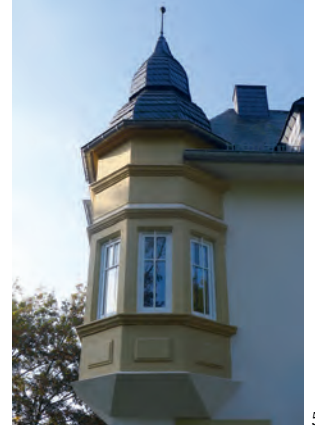
5

ausgeführt, was dem Gebäude – zusammen mit den Türmchen im Neo-Renaissancestil mit achteckigem Zwiebdach und Dachbekrönung – ein entschieden eklektisches Aussehen verleiht (**SEL**) (Abb. 5). Die hölzerne Haustür stammt aus der Umbauphase, sie ist mit einem achteckigen kleinen Fenster mit Strukturglas und Rillen-Schnitzereien versehen (**AUT, CHA**) (Abb. 6). Die Ostseite ist bis auf eine Fensterachse geschlossen, im Westen fügt sich der Garagenanbau an (**ENT**). Die Südseite zur Attert hin ist aufgrund der abfallenden Topographie dreigeschossig (Abb. 7). Die geraden, überputzten Fenstergewände in den beiden Achsen werden durch einen rundbogigen Kellerzugang ergänzt. Die Terrasse an der Westseite des Hauses ist nach Süden durch eine große Stützmauer aus gelbem Sandstein begrenzt.

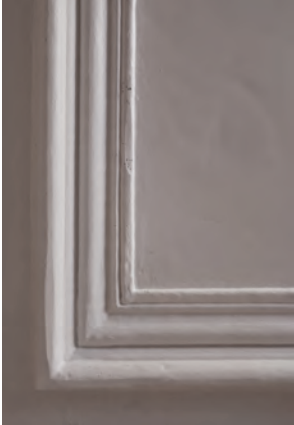
Im Inneren des Wohnhauses ist die mittige Tragewand durchgehend bis ins Dachgeschoss erhalten – sie bildete vor der Erweiterung die Außenwand nach Osten (**AUT, ENT**). Im Erdgeschoss sind linearer Stuck an den Decken und die meisten historistischen Kassettentüren erhalten (**AUT, CHA**) (Abb. 4 und 5). Ein ‚Taakeschrank‘ aus der Zeit um 1900 befindet sich in der Küchenwand, ein kleinerer Wandschrank in der Wand zum früheren Backhaus (**AUT, CHA**) (Abb. 6 und 7). Auch im Obergeschoss sind Stuckelemente überliefert. Die ‚Haascht‘ ist erhalten und vom Dachgeschoss aus zugänglich (**AUT**).

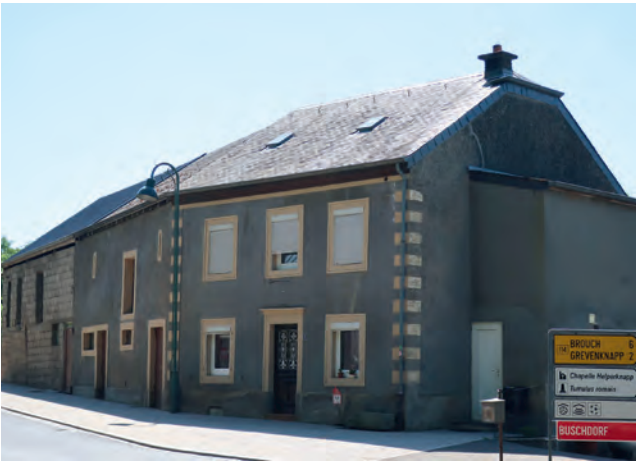
8

An das Wohnhaus schließt sich der längere Scheunenberg an (Abb. 8). Der ältere Teil direkt neben dem Wohnhaus weist die für die Bauzeit um 1900 typische Gestaltung mit geraden Gewänden an Fenstern, Türen und Lüftungsluken auf (**AUT, CHA**). Der östliche Teil

der Scheune wurde um 1980 aus Betonziegeln hinzugefügt.⁴

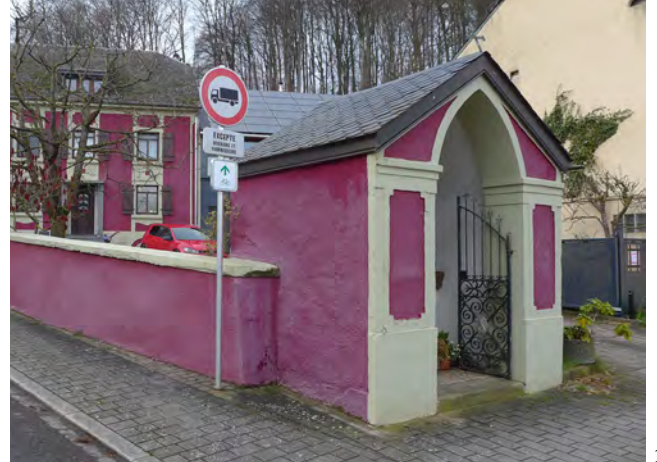
1

An der Ecke der Rue de la Gare zum Viichtenerwee steht das historistische Kapellchen (GAT). Es bildet den Abschluss der Umfassungsmauer des Hofes Nummer 16. Das Kapellchen befindet sich in der Sichtachse der westlichen Attertbrücke (Abb. 1). Sein schlichtes Volumen über einem viereckigen Grundriss wird von einem schuppengedeckten Schiefer-Satteldach abgeschlossen. Die vordere Giebelfassade weist, gleich dem dahinterliegenden Streckhof, eine späthistoristische Fassadengestaltung mit aufgeputztem Kassettendekor auf (AUT, CHA). Eckpilaster betonen die Giebelfassade. In der spitzbogigen Öffnung befindet sich ein bauzeitliches, reich verziertes, schmiedeeisernes Metalltor, auf dessen unteren Türfeldern Engelsköpfe zu erkennen sind (AUT, CHA) (Abb. 2). Der Innenraum wird von einem Spitzbogengewölbe überspannt, der Boden ist mit Mosaikfliesen belegt. Hier befindet sich ein Wegkreuz im nüchternen, streng symmetrischen Biedermeierstil (AUT, CHA) (Abb. 3). Die schlichte Bildtafel wurde, vermutlich in der 1. Hälfte des 20. Jahrhunderts, durch einen metallenen Korpus ergänzt (Abb. 4).¹ Gerahmt wird sie von der seltenen Darstellung zweier

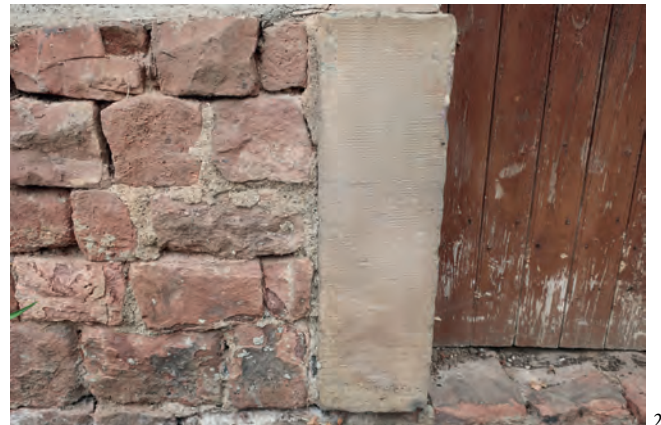
2

(AUT, CHA). Das Torgewände mit Sockelsteinen und Schlussstein wurde in den 1990er Jahren teilerneuert.³ Die Sockelquaderung besteht aus unregelmäßig verbautem roten Sandstein (AUT) (Abb. 2). Die aufgeputzten Ecklisenen gehen in eine Putzbordüre unter der profilierten Traufe aus hellem Sandstein über (AUT, CHA). Das Gebäude schließt nach oben mit einem Satteldach ab, das mit geprägtem Blech gedeckt ist. Im Dachgeschoss der Südfassade befinden sich zwei scharrierte Sandsteingewände mit geradem Sturz. An der Nordfassade ist das Obergeschoss ebenerdig mit dem Gelände. Eine Tür mit aufgeputztem Gewände und einer Schwelle aus rotem Sandstein gibt Einlass ins Obergeschoss, im Innenraum ist keine Treppe vorhanden.

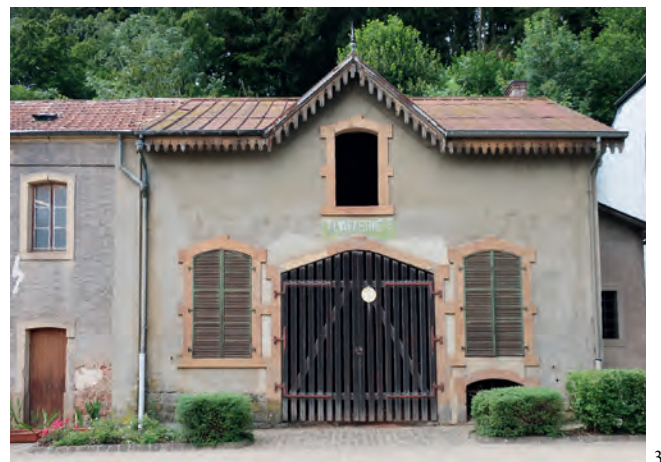
3

Die Molkerei mit Satteldach in Blecheindeckung wurde wohl um 1912 an den Lokalverein angebaut und greift dessen Trauf- und Firsthöhe auf (AUT, CHA, TIH) (Abb. 3). Die frühere, aufgeputzte Ecklisene des Lokalvereins markiert den Übergang zwischen den beiden Gebäuden. Die Hauptfassade der eingeschossigen Molkerei ist gleich der des Lokalvereins dreiachsig und symmetrisch mit zentralem Tor, über dem sich die Inschrift ‚Laiterie‘ in jugendstiltypischen Lettern erhalten hat (Abb. 4). Über dem Tor befindet sich im Obergeschoss ein Zwerchhaus mit kleinerem Fenstergewände und Dachbekrönung (AUT, CHA) (Abb. 5). Die scharrierten Sandsteingewände mit Segmentbögen besitzen Ohrungen am Kämpfer und auf halber Höhe sowie auskragende Fensterbänke (AUT, CHA). Die Sockelquaderung ist in grauen Sandstein ausgeführt (AUT). Die aufgeputzten Ecklisenen gehen über in eine Putzbordüre unter einem vorgehängten Holzfries (AUT, CHA) (Abb. 6). Die zentrale Öffnung im Erdgeschoss wurde wohl in der zweiten Hälfte des 20. Jahrhunderts zum Tor vergrößert, mit Verwendung der Teilstücke des Originalgewändes und einem Betonsturz im Innenraum. Der verputzte,

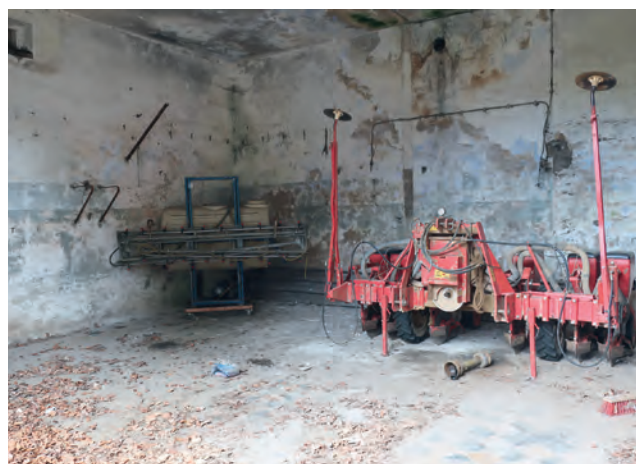
9

eingeschossige jüngere Anbau an der Nordfassade ist mit Betonziegeln, Pultdach und Fenstergewänden mit geradem Sturz ausgeführt. Die Westfassade zum Hang weist keine Öffnungen auf. Im Innenraum sind die schwarz-beigen Zementfliesen im Schachbrettmuster und unter dem rechten Fenster ein Spülstein bauzeitlich erhalten (**AUT**) (Abb. 7 und 8). In der Decke aus Metallträgern und Beton besteht eine Öffnung zum Obergeschoss, die Treppe ist jedoch nicht mehr vorhanden. Die Molkerei wird aktuell zum Unterstellen von Maschinen des landwirtschaftlichen Lokalvereins verwendet (Abb. 9).

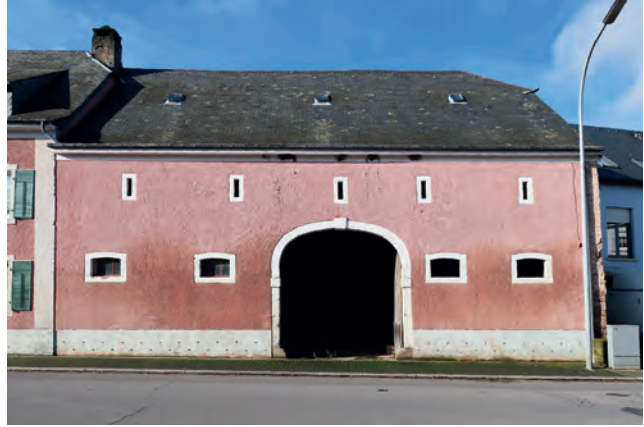
16

Die Vorderfassade der nordöstlichen Scheune ist in fünf Achsen gegliedert mit mittigem, großem Scheunentor (Abb. 16). Das Sandsteingewände des Tores besitzt am Fuß Sockelsteine, auf halber Höhe Ohrungen und schließt ab mit einem Korbbogen, dessen Schlussstein die Inschrift „IH/1828“ trägt (**AUT**). Beidseitig des Tores befinden sich jeweils zwei Fenster mit Segmentbögen. Über den stehenden Lüftungsluken des Obergeschosses befindet sich – wie auch beim Wohnhaus – eine aufgezputzte Bordüre unter einer geradwinkligen, überstehenden Betontraufe. An der westlichen Fassade ist ein niedrigeres Tor mit Rundbogen, Prellsteinen, Ohrungen und breitem Schlussstein erhalten (Abb. 17). Mit den Tür- und Fenstergewänden zur Linken verweist das Torgewände auf einen Vorgängerbau (**AUT**). Zur Rechten befinden sich Tür- und Fenstergewände mit Segmentbögen gleich der Vorderfassade. Im Innenraum sind die Holzstürze der Fassadenöffnungen erhalten (**CHA, AUT**). Der an das Wohnhaus angrenzende Stall besitzt eine sogenannte Preußische Kappendecke.

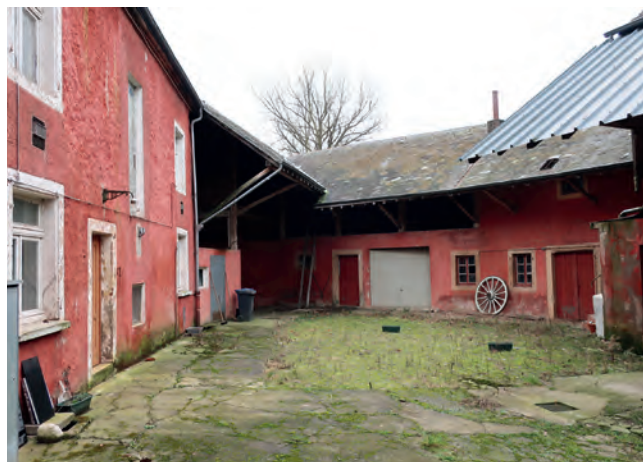
18

Die Außenmauer der südlichen Scheune nimmt die Biegung der Straßengabelung auf. Drei Fensteröffnungen mit Segmentbogen und ein großes Tor mit geradem Sturz und Stoßsteinen kennzeichnen den imposanten Scheunenbau. Zur Hofseite diente das offene Obergeschoss als Heuschober (**AUT**) (Abb. 18). Rechterhand des Tores befindet sich im Erdgeschoss eine Verbindungstür zum Querflur des Wohnhauses (**AUT**), linkerhand der frühere Schweinestall.

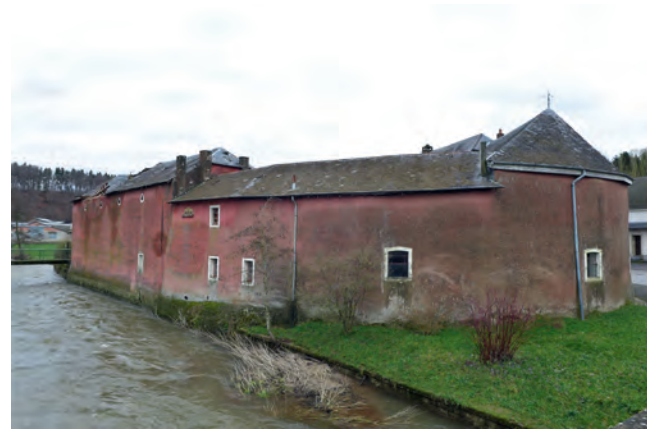
19

Die nordwestliche Scheune besticht durch ihre flussseitige Fassade und gibt dem Hof ein wasserburgartiges Aussehen (**AUT, SEL**) (Abb. 19). Über vier Lüftungsluken in Kleeblattform schließt ein einseitiges Krüppelwalm-dach die große Scheune ab (Abb. 20). Die angebaute kleinere Scheune mit Satteldach weist in der Fassade zur Attert mehrere Gewände mit geradem Sturz und im

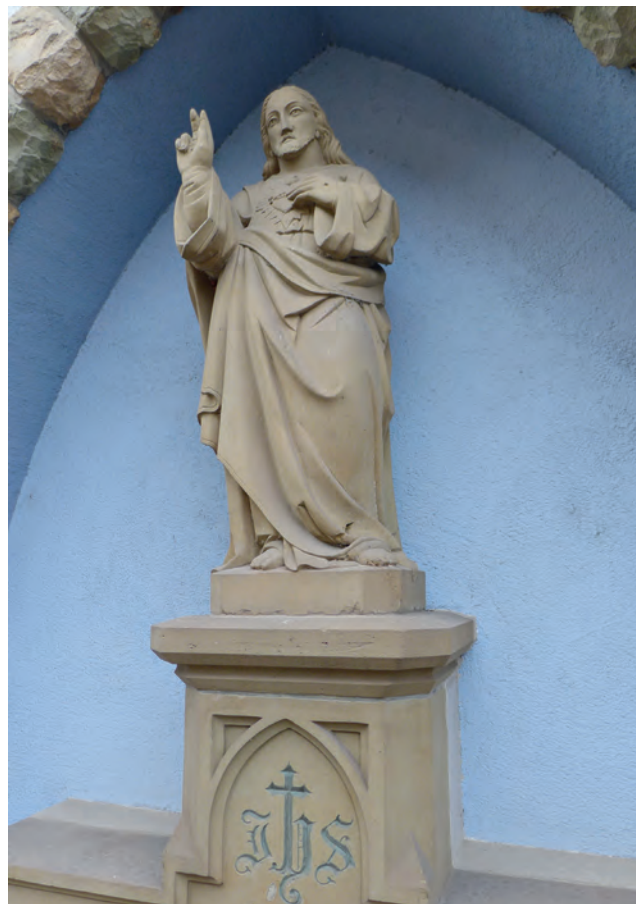
1

Im Inneren der Nische steht eine Sandsteinstatue des barmherzigen Jesus auf einem erhöhten Podest mit profiliertem Verdachung (Abb. 1). Der Altarblock mit Inschrift im Sockel „Errichtet durch Nicolas Bank aus-/Böwingen.“ und in der Mensa „Sanctissimum Cor Jesu/misere-re nobis.“ stammt der Gestaltung nach aus dem späten 19. oder frühen 20. Jahrhundert und könnte auch schon zu einem Vorgängerbau an dieser Stelle gehört haben (AUT, CHA, ENT) (Abb. 2). Darüber befindet sich ein schlichter Altaraufsatz mit Jesusmonogramm in verzierten Lettern. Die Jesusstatue, die über dem Altar thront, scheint jedoch in den 1950er oder 1980er Jahren erneuert worden zu sein.

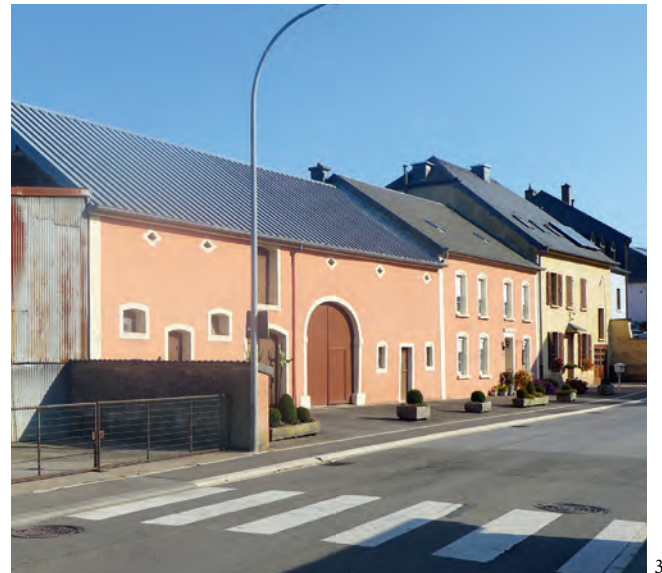
3

Die lange Scheune mit Satteldach schließt sich nach Westen an das Wohnhaus an, ihre Traufe ist leicht niedriger (Abb. 3). Die Straßenfassade weist mittig ein großes Scheunentor auf, dessen Gewände mit Korbboegen, Stoßsteinen und Ohrungen am Kämpfer versehen ist (**AUT, CHA**). Rechts hiervon ist eine schlichte Stalltür von zwei kleinen, innen gefasten, bauzeitlichen, barocken Fenstergewänden mit Segmentbogen und eingezogenem, geradem Sturz flankiert (Abb. 4). Der linke Teil des Scheunengebäudes wurde wahrscheinlich erst in der zweiten Hälfte des 19. Jahrhunderts errichtet (Abb. 5). Zwei typische, höher gelegene Fenstergewände mit segmentbogigem Sturz und ein hierzu passendes Türgewände gehören zum Stall, ein kleines Torgewände und die darüber liegende Ladeluke mit einfachen Segmentbögen vervollständigen die Fassade (**AUT, CHA**). Unterhalb der Traufe haben sich insgesamt fünf rautenförmige Lüftungsluken erhalten (**AUT, SEL**).

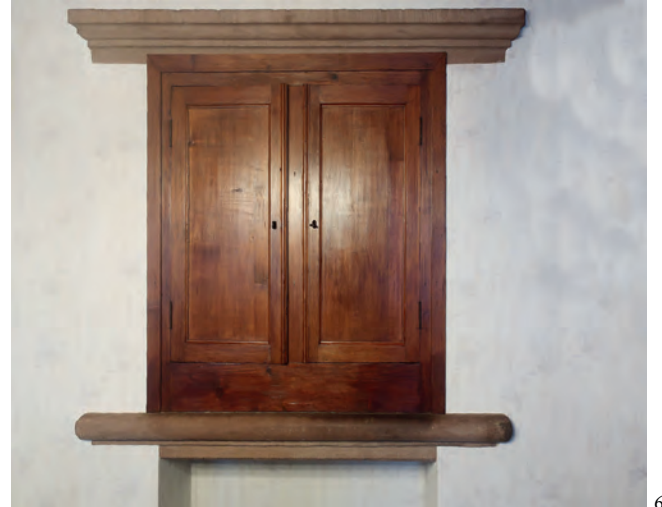
6

hervorzuheben ist der zwischen zwei Sandsteinstürzen eingebaute halbhohle ‚Taakenschrank‘ (Abb. 6). Auch wenn die ‚Taakenplatte‘ heute fehlt, ist dieser Einbauschränk doch aufgrund seiner Machart zu den barocken ‚Takenschränken‘ zu zählen und dürfte zum Baudatum von 1764 passen (**AUT, CHA, SEL**). Demnach dürfte sich im angrenzenden Raum ursprünglich die offene, barocke Flurküche befunden haben (**SEL**). Dort hat sich ein historischer Backofen erhalten, der ebenfalls aus der Bauzeit stammen könnte. Ebenfalls erhalten ist der tonnenüberwölbte, barocke Kellerraum im Erdgeschoss. Dieser ist aufgrund der Nähe zu Bach und Fluss nur leicht abgesenkt. Im Obergeschoss ist die Raumstruktur mit zentralem Flur erhalten. Die Türen sind hier klassizistisch kassettiert und stammen aus der Umbauzeit in der zweiten Hälfte des 19. Jahrhunderts (**CHA, ENT**). In einigen Zimmern ist noch der barocke Eichendielenboden erhalten. Ebenfalls überliefert sind große Teile des bauzeitlichen Kehlbalkendaches.⁴

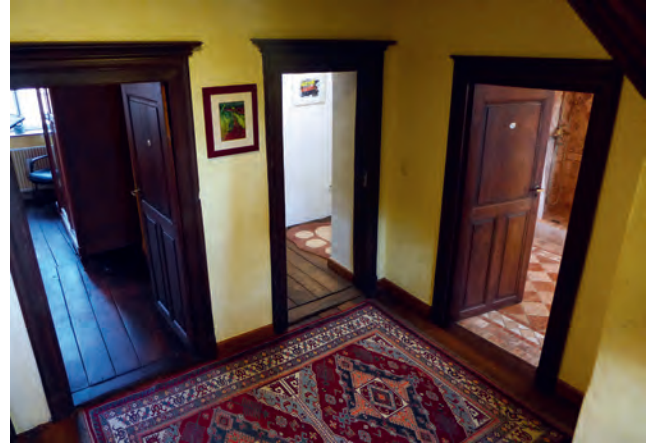
16

Im Obergeschoss sind die dreigeteilten, klassizistischen, kassettierten Holztüren oberhalb mit einer profilierten Verdachung versehen (AUT, CHA) (Abb. 16). Der Gewändefuß ist auf Höhe der Bodenleisten verkröpft. Die Bodenbeläge bestehen aus breiten Eichendielen. In dem zu Wohnzwecken ausgebauten Dachgeschoss sind die Hauptträger des spätbarocken Kehlbalkendachs erhalten: die Verbindungen sind verblattet und mit Holznägeln verbunden (CHA) (Abb. 17).

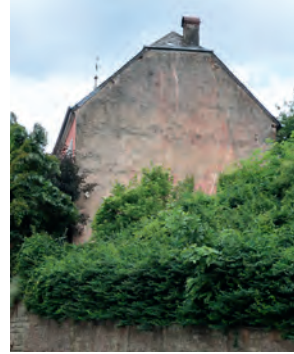
1

Die beiden klassizistischen Streckhöfe stehen in der Dorfmitte am Hang unterhalb des Friedhofes (BTY). Der Westgiebel von Nr. 12 liegt erhöht und markant an der abfallenden Rue de Helpert (Abb. 1). Nach Osten grenzt der Zuweg zum Friedhof an den Giebel der Scheune von Nr. 14. Der vorgelagerte Hof ist über eine Zufahrt von der Rue de Helpert aus erschlossen. Der Streckhöfe sind bereits 1824 auf dem Urkataster verzeichnet.¹ Der Sturz der Eingangstür des klassizistischen Wohnhauses gibt das Jahr „1819“ an. In der 1. Hälfte des 20. Jahrhunderts wurde die Scheune teilweise abgebrochen, mittig durch den Neubau des historistischen Wohnhauses Nr. 14 ersetzt und der Streckhof in zwei Parteien geteilt (ENT).

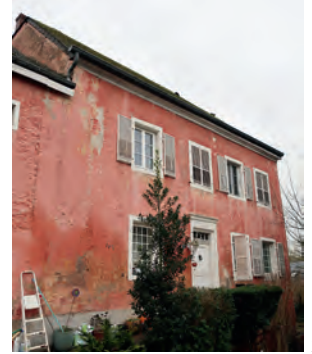
2

Das zweigeschossige, klassizistische Wohnhaus Nr. 12 auf der rechten Seite erscheint als vierachsiger Putzbau mit geraden, innen gefasten Fenstergewänden mit Metallklappläden (Abb. 2). Das Türgewände sitzt in der zweiten Achse von links, ist innenseitig umlaufend konkav profiliert mit verkröpften Sockelsteinen und aufgesetzter

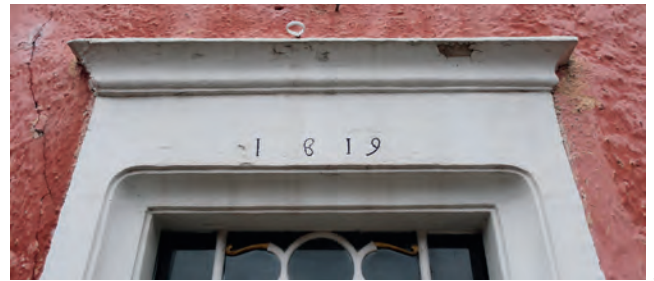
3

profiliertem Verdachung (**AUT, CHA**). Es ist im Türsturz ,1819' datiert (Abb. 3). Die weiß gestrichene, kassettierte, klassizistische Holztür besitzt über dem profilierten Kämpfer ein Oberlicht. Dieses ist in drei Felder geteilt mit zentralem Kreis und seitlich gerundeten Streben in Hufeisenform (**AUT, CHA, SEL**). Die Türschwelle aus Terrazzo und die Metallklappläden entsprechen denen des historistischen Wohnhauses und deuten auf eine Restaurierung des klassizistischen Wohnhauses in der ersten Hälfte des 20. Jahrhunderts hin (**ENT**). Links unterhalb der Eingangstür befindet sich der Kellerzugang mit klassizistischem Rundbogen gewände, mittig von zwei liegenden Fenstergewänden mit Peststäben (**AUT, CHA**). Über der profilierten Holztraufe an der Nordseite und einer viertelgerundeten Holztraufe an der Südseite schließt das Wohnhaus mit einem Krüppelwalmdach und zwei Schornsteinen ab (**AUT, CHA**) (Abb. 4).

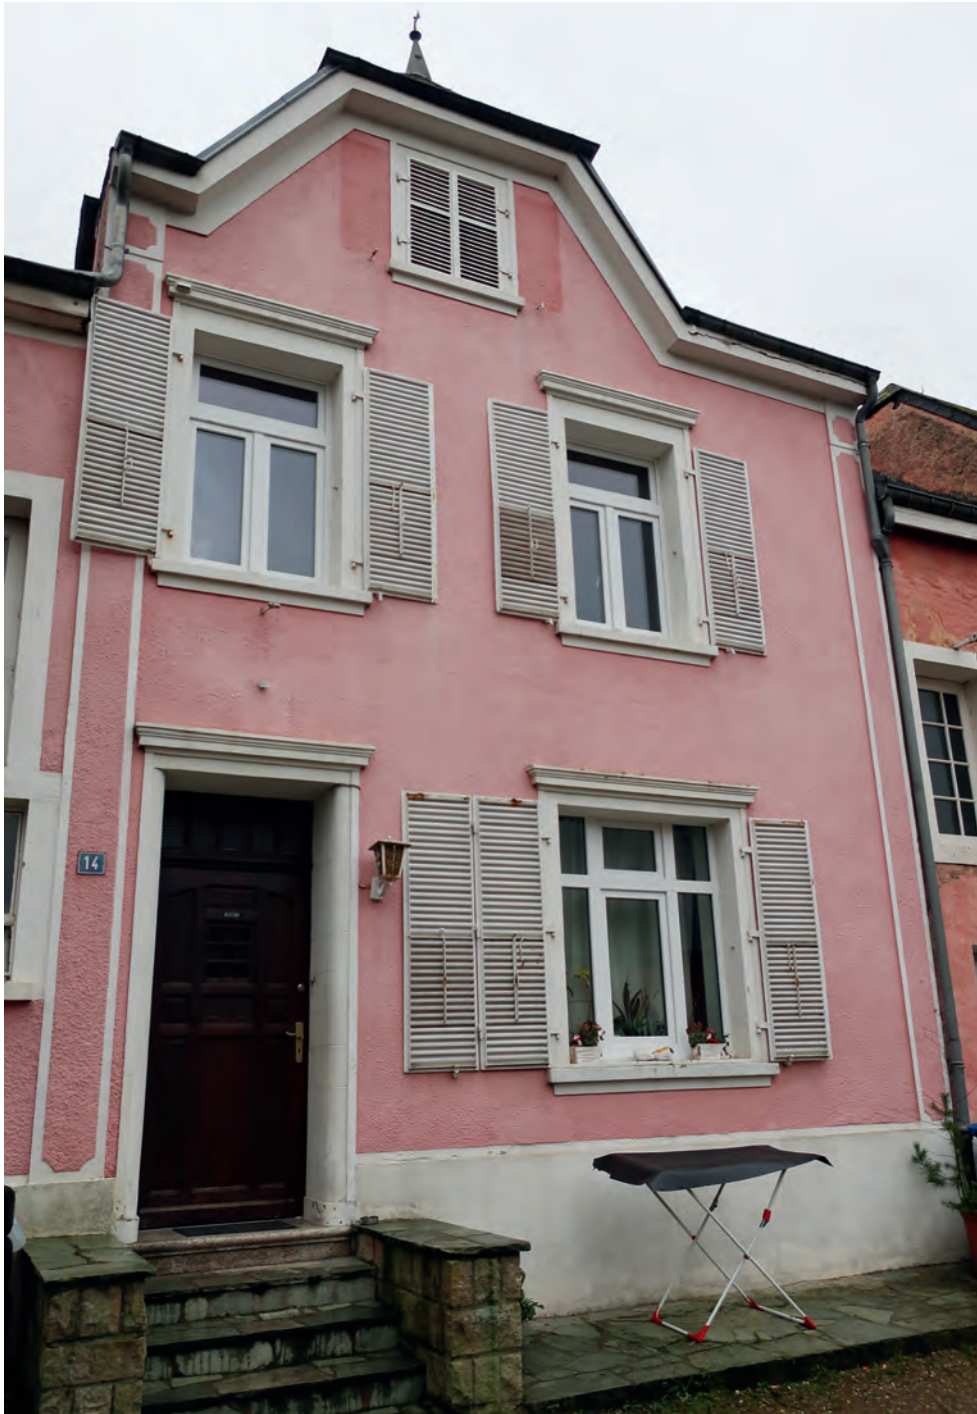
5

Das jüngere, zweigeschossige, zweiachsige, historistische Wohnhaus Nr. 14 mit Krüppelwalmdach in englischer Schieferdeckung weist eine Nordfassade mit grobkörnigem Putz auf (Abb. 5). Sie ist unten durch einen verputzten Sockel, seitlich durch glatte Ecklisenen mit Kassetten und oberhalb durch eine glatte Putzbordüre gerahmt (**AUT, CHA**) (Abb. 6). Die geraden Fenstergewände mit überstehenden Fensterbänken und Metallklappläden besitzen gleich dem Türgewände eine seitliche, äußere Putzbordüre und eine aufgesetzte, profilierte Verdachung (**AUT, CHA**) (Abb. 7). Das zeittypische Türgewände mit geradem Sturz liegt in der linken Achse (Abb. 8). Die Innenseite ist abgerundet mit aufgeputzter Quaderung und Sockelleiste, die kassettierte Holztür ist nach innen versetzt (**AUT, CHA**). Sie besitzt ein kleines, zentrales Buntglasfenster und über einem profilierten Kämpfer ein Oberlicht mit stehenden Streben und Strukturglas. Die Nordfassade schließt nach oben mit einer geradwinkligen Betontraufe und einem

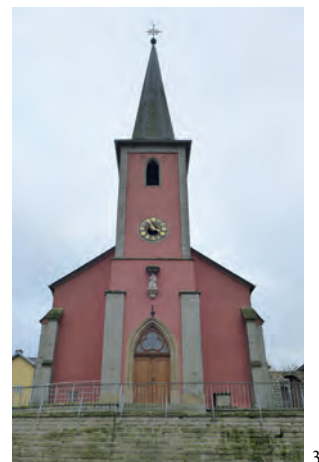
3

Der sich in der Nordfassade befindliche Kirchturm ist in vier Ebenen gegliedert (Abb. 3). Die erste Ebene des Turms ist an der Vorderfassade durch quadratische, steinsichtige, graue Eckpfeiler gerahmt, die auf massiven Sockelfüßen aus gelbem Sandstein sitzen. Das zentrale Portal mit Spitzbogen besteht aus einem mehrfach profiliertem Gewände aus gelbem Sandstein sowie markanten glatten Prellsteinen aus rötlichem Sandstein (**AUT, CHA**) (Abb. 4). Oberhalb des zweitürigen Holzportals befindet sich ein spitzbogiges Oberlicht, welches mit Holzstreben in Form eines Dreipasses unterteilt ist und vermutlich um 1900 vom Glaskünstler Johann Baptist Schock aus Luxemburg geschaffen wurde. Es zeigt das Mariensymbol ‚M‘ mit Krone und den floralen Ornamenten Lilie und Rose (Abb. 5). Über dem Eingangsportal steht auf einer gelben

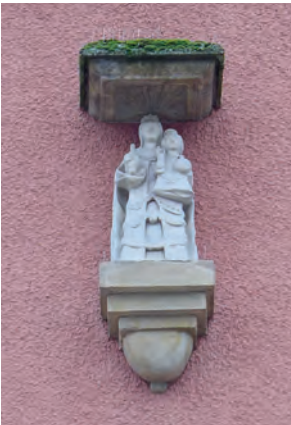
6

Sandsteinkonsole eine weiß gefasste, handwerklich gearbeitete, barocke Muttergottesstatue mit Kind, über der sich eine profilierte Verdachung befindet (**AUT, CHA**) (Abb. 6).

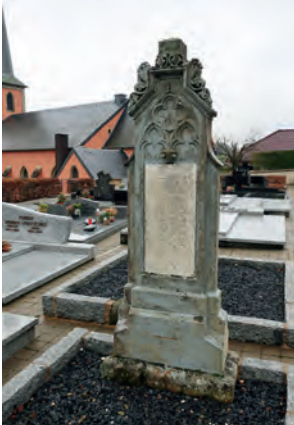
2

Die 1920 datierte Grabstätte der Familie Peiffer-Molitor ist aus gelbem Sandstein hergestellt, der mit einem blaugrauen Schutzanstrich versehen ist (Abb. 2). Das Stelengrab mit Drei- und Vierpassmotiven über einer aufgesetzten Schrifttafel aus weißem Marmor hat eine profilierte, teilabgeschrägte Verdachung, die mit aufwendigem Blattdekor versehen ist (**AUT, CHA**). Anscheinend befand sich auch hier ein Kreuz als oberer Abschluss – dieses ist jedoch nicht mehr erhalten. Gemäß einer Inschrift am unteren rechten Rand des schlicht profilierten Sockelfeldes wurde das Grab durch die Firma Hansen aus Mersch hergestellt.

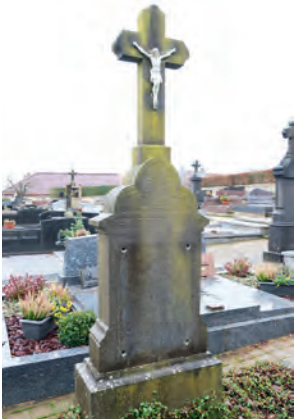
3

Das Grab der Familie Rischard-Pull steht heute ohne Schrifttafel da und ist daher nicht mehr genau datierbar (Abb. 3). Das Stelengrab aus grauem Granit ist mit seinem floralen Relief unterhalb des Kreuzaufsatzes in die Zeit um 1920 zu datieren (**AUT, CHA**) (Abb. 4). Hinter dem dunklen Hintergrund hebt sich eine Jesusfigur aus weißer Keramik deutlich ab. Auch die Grabstätte der Familie Steinberg-Biwer ist aus dunklem Granit gehauen (Abb. 5). Das schlichte Sockelfeld schließt mit einer gerundeten Profilierung ab. Die Inschriften sind direkt in den Mittelteil der Stele graviert, die älteste Inschrift ist

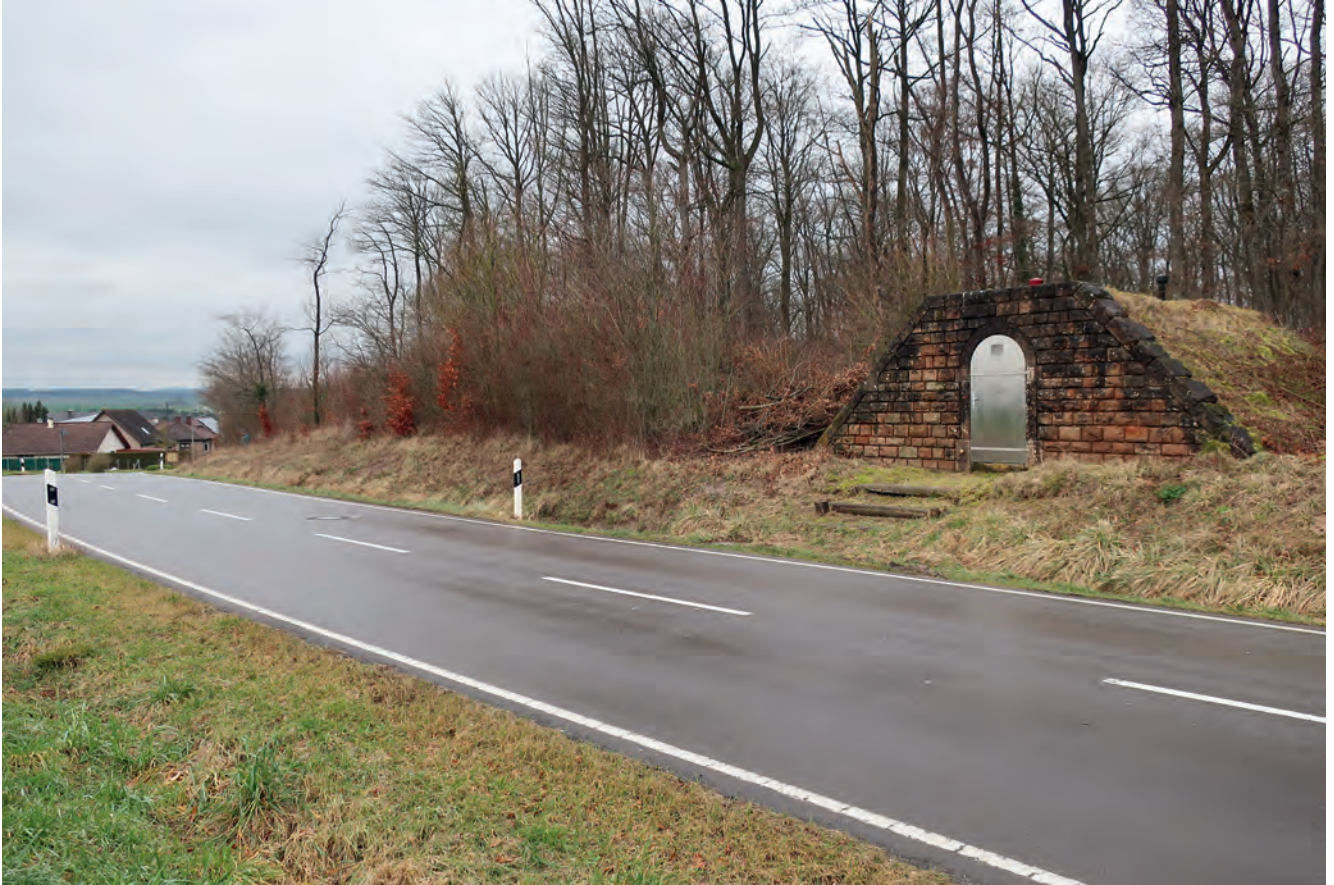
Die markante Vorderfassade des Pumpwerks ist aus bossiertem, rötlichem Sandstein ausgeführt und schließt mit gerade behauenen Sandsteinplatten nach oben ab (Abb. 1). Das bewachsene Gründach umhüllt den Rest des kleinen Bauwerks. Mittig in der Fassade befindet sich das bauzeitliche Türgewände mit Rundbogen (**AUT, CHA**). Es weist Ohrungen am Kämpfer, Schlussstein, Sockelsteine und eine Schwelle aus Sandstein auf, die metallene Tür ist rezenter.

Die Sorgfalt, mit der das Pumpwerk in Boevange-sur-Attert gebaut wurde, zeugt von der Bedeutung dieser Objekte.

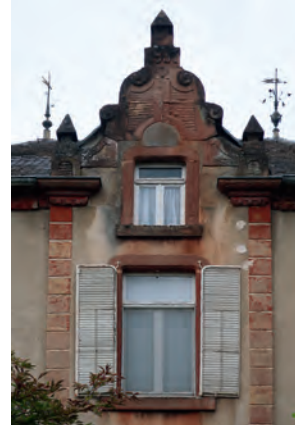
1

Die dreiachsige, repräsentative Hauptfassade der zweigeschossigen Villa ist nach Osten
zum Fluss Attert und dem Dorfkern orientiert. Der Vorgarten ist durch eine Sandstein-
mauer mit schmiedeeisernem Geländer und Pilastern beidseitig des Eingangsportals be-
grenzt (**AUT, CHA**). Die scharrierten roten Sandsteingewände mit auskragenden
Fensterbänken sind an der Innenseite auf 45° abgeschrägt und am Sturz seitlich

gerundet (**AUT, CHA**). Metallene Klappläden und doppel­flügelige, einfach verglaste Holzfenster mit Oberlicht greifen die Rundungen am Sturz auf (**AUT, CHA**). Die Ostfassade sitzt auf einem Sockel aus zeittypischem Terrazzo. Ein nur leicht vorstehender Mittelrisalit wird, ebenso wie die Fassadenecken, durch eine aufgeputzte Eckquaderung betont (**AUT, CHA**) (Abb. 1). Eine leicht gerundete, einläufige Freitreppe mit verziertem, schmiedeeisernem Geländer führt zur doppel­flügligen, kasset­tierten Eingangstür mit Oberlicht (**AUT, CHA**) (Abb. 2). Die mittigen Fenster der historistischen Holztür sind in Strukturglas mit schmiedeeisernen Stäben und zentraler Blume ausgeführt (**AUT, CHA**). Im Abschluss der zentralen Achse befindet sich im Dachgeschoss ein Zwerchhaus mit geschweif­ter und geschwungener Form, das größtenteils im roten Sandstein ausgeführt ist und an holländische Ziergiebel erinnert (Abb. 3). Ein zentrales, kleines Fenster­gewände weist ebenfalls gerundete Ecken auf, seitlich und oberhalb befinden sich graphische und florale Zierelemente. Das Zwerchhaus trägt im oberen Abschluss einen Stein mit dem Baudatum ‚1907‘. Drei pyramidale Bekrönungen betonen die Eckpunkte des Zwerchhauses (**AUT, SEL, CHA**). Die umlaufende Traufe im roten Sandstein ist konkav profiliert mit gezahnten Fries. Sie ist an der Eckquaderung der mittleren Achse verkröpft und auf Höhe des Zwerchhauses unterbrochen (**AUT, CHA**). Flankiert wird das Zwerchhaus von zwei Giebelgauben, deren Fronten gänzlich aus rötlichen Sandstein bestehen: Fensterbank und Sturz sind seitlich gerundet, Wangen und Sturz umlaufend kasset­tiert (Abb. 4). Das kasset­tierte Dreiecksfeld sitzt auf einem gezahnten Fries und schließt mit einer profilierten Ver­dachung und einer pyramidalen Bekrönung ab (**AUT, SEL, CHA**). Das Walmdach in englischer Schiefer­deckung besitzt am First zwei Dachbegrönungen mit Wetter­fahnen, eine gibt über einer profilierten Vase die vier Himmels­richtungen an, die andere ist als Amphore mit Blumengesteck geformt (**AUT, SEL, CHA**).

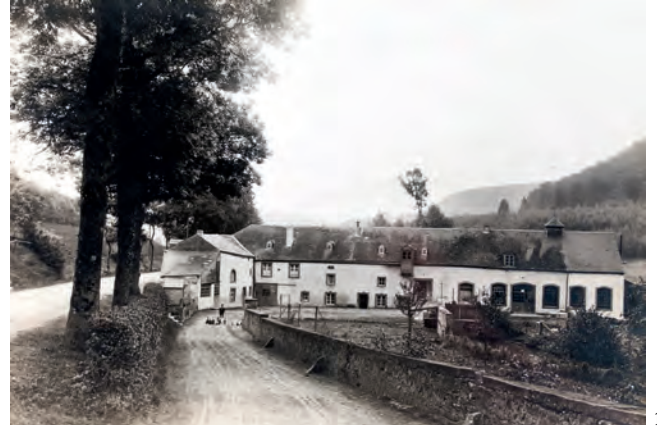
1

Bour hat seinen Ursprung wohl von dem alten Wort für Brunnen („Born“).² So verweist allein der Ortsname schon auf die Wichtigkeit der reichen Wasservorkommen in der Gegend. Die südlich der Ortschaft fließende Eisch diente bereits im 13. Jahrhundert als Kraftquelle für die Bourer Mühle (Abb. 1). Diese wurde Anfang des 20. Jahrhunderts zum Elektrizitätswerk umfunktioniert und lieferte fortan den durch Wasserkraft

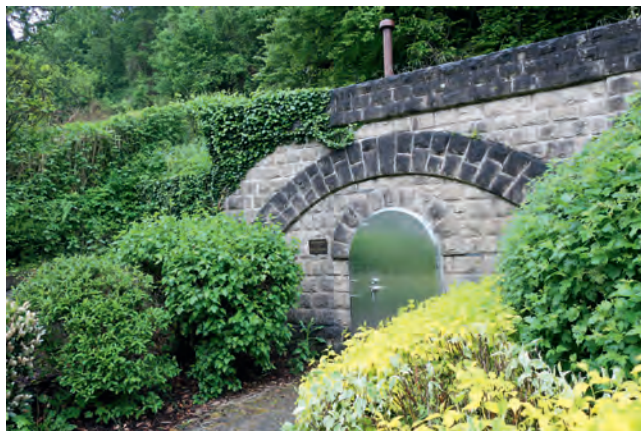
3

Die neben der Dorfkapelle am Fuß des Mariendallerbösch liegende Quelle ‚François‘ diente lange Zeit zur Wasserversorgung der Gemeinde Tuntange (**OHG, TIH**). Die südliche Vorderfassade wurde aus bossierten Sandsteinquadern gefertigt (**AUT, CHA**) (Abb. 3). Die stählerne, rundbogige Sicherheitstür wird von einem Türsturz aus ebenfalls bossiertem Sandstein abgeschlossen. Leicht abgesetzt spannt sich ein weiterer Segmentbogen über die gesamte Länge der Hauptfassade. Der Bau wird von einem Gründach abgeschlossen (Abb. 4). Östlich schließt ein ebenfalls in Bruchstein gekleideter Wassertank an den Hauptbau an (**AUT**) (Abb. 5).

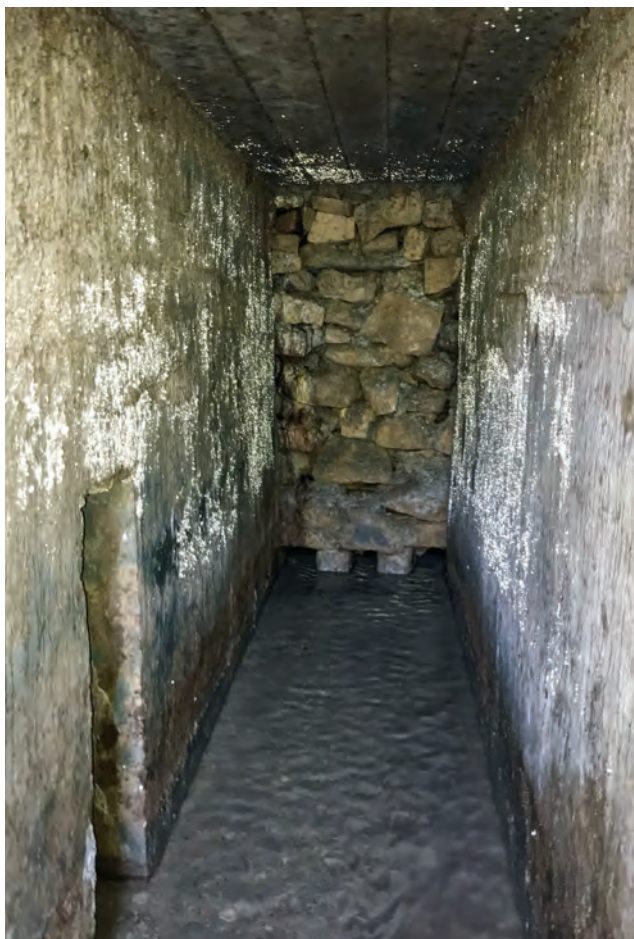
7

Die Vorderfassade des am östlichen Dorfeingang an der ‚Mëlleschbaach‘ angrenzende Wasserpumpwerk ‚Comte d'Ansembourg 2‘ ist mit jener der Quelleneinfassung ‚François‘ identisch (**AUT, CHA**) (vgl. Titelbild). Südlich, dem Bau vorgelagert, sind noch Überreste eines alten Waschbrunnens überliefert (**AUT, CHA, SEL**) (Abb. 6).¹ Im Innern sind die rustikalen Mauern mit unregelmäßigen Sandsteinbruchsteinen und die Zwischenmauern aus Beton deutlich voneinander zu unterscheiden. Überliefert sind hier auch technische Installationen aus verschiedenen Epochen (**TIH**) (Abb. 7).

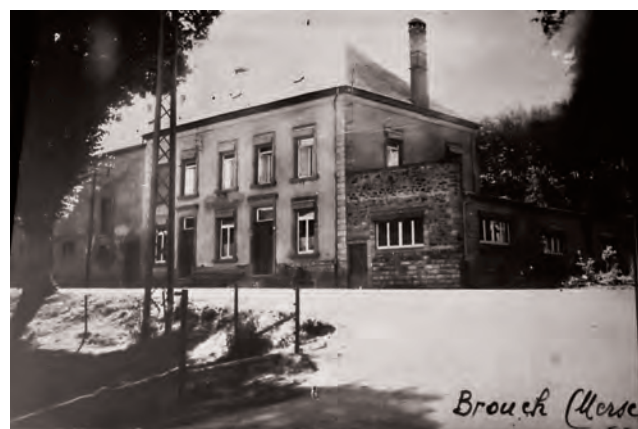
2

Die östliche Achse mit ihrer großzügigen, längsrechteckigen Fensteröffnung des anschließenden, einstöckigen Anbaus ist noch Teil der ersten Erweiterungsbauphase der Gastwirtschaft (vgl. Abb. 2). Die zwei westlicheren Achsen sind mit kleineren Fenstern ausgestattet. Im Sockel aus bossierten Sandsteinquadern befindet sich ein Kellereingang mit doppelflügeliger Brettertür (**AUT, CHA**) (Abb. 7). In der Giebelseite sind zwei weitere, breite Erdgeschossfenster angeordnet. Die Holzfenster werden allesamt von aufgemalten Fenstergewänden umrahmt. Der Anbau wird von einem einseitigen Krüppelwalmdach überdacht. Südlich verlängert sich die Erweiterung in einem niedrigen Bau für die Kegelbahn (**ENT**) (Abb. 8).

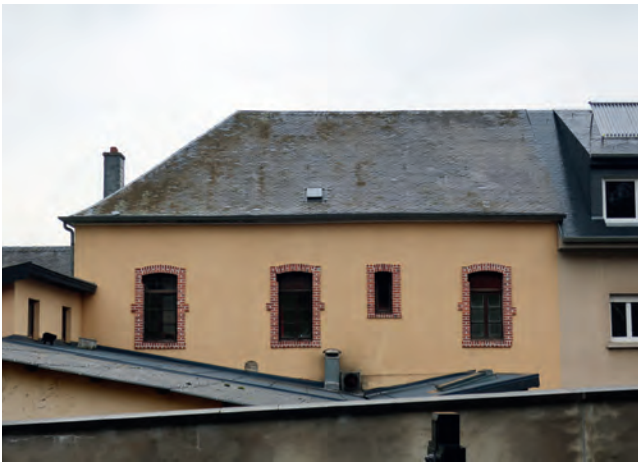
9

sodass nur noch die vier segmentbogigen Fensteröffnungen des Obergeschosses, und eine teils zugemauerte Fensteröffnung im Erdgeschoss von außen sichtbar sind (**ENT, AUT, CHA**) (Abb. 9). Die drei historistischen, hölzernen Oberlichtfenster und das kleine, einfache Obergeschossfenster sind alle in Ziegelsteingewänden gefasst. Die größeren Fenster sind zusätzlich mit zwei Ohrungen verziert. Die hölzerne, kassettierte Hintertür mit Oberlicht und Ziegelgewände ist überliefert und befindet sich heute im Gebäudeinneren (**AUT, CHA**) (Abb. 10).

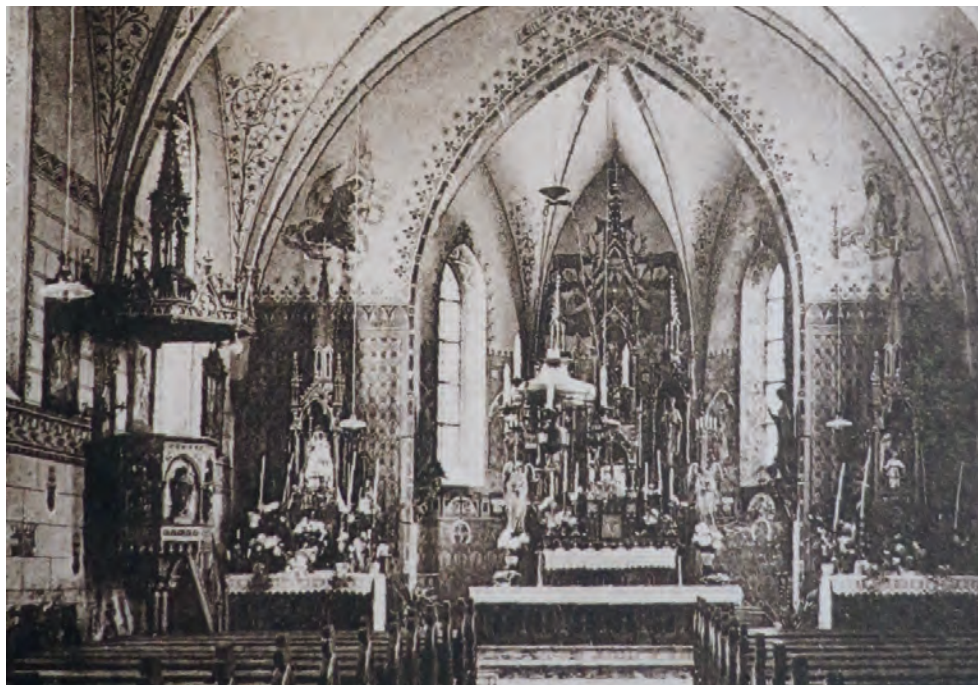
11

Innenraum vor den Renovierungsarbeiten, 1931
 Kremer-Wagner, Brouch: route de Mersch et intérieur de l'église, [Postkarte], Privatsammlung Fernand Gonderinger, abgestempelt am 12.02.1931

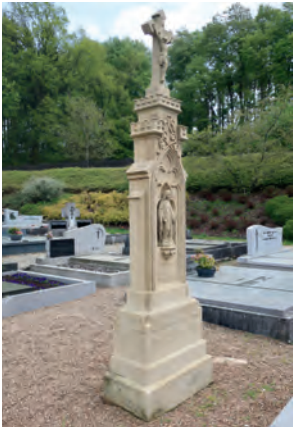
9

Wegkreuzes der Aussegnungshalle mit der Inschrift ‚Fir/ d‘ Hemecht/gestuewen‘ zur Erinnerung an die Gefallenen des Zweiten Weltkrieges überarbeitet (**ENT, ERI**). Das Objekt wird von einem großzügigem, profilierten Kleeblattkreuz mit metallener Jesusfigur abgeschlossen (Abb. 8).

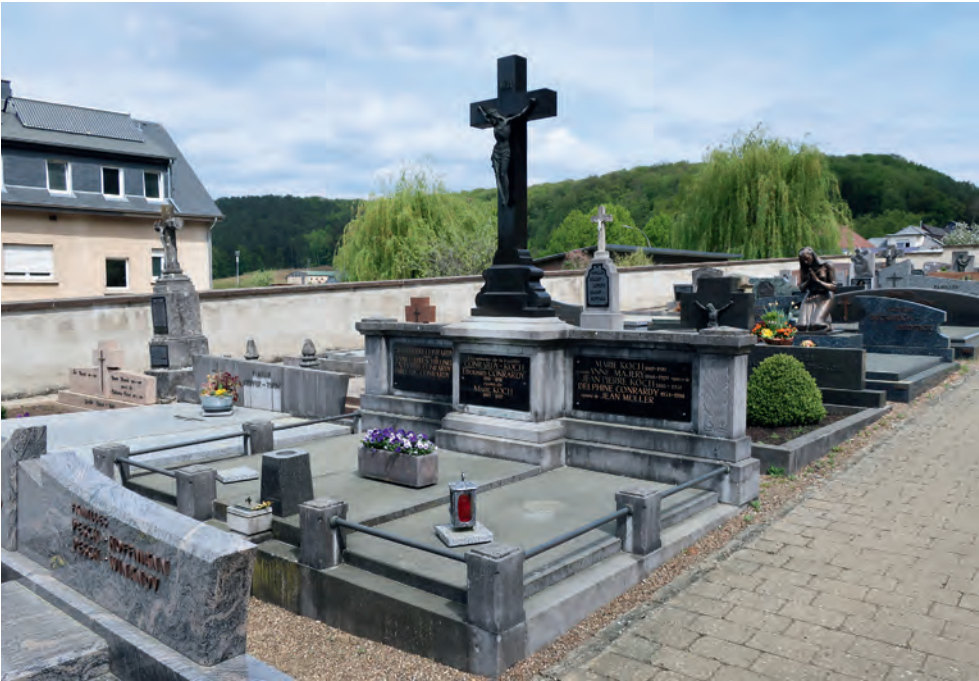
13

Viele der übrigen Gräber stammen aus dem frühen 20. Jahrhundert und wurden aus Granit oder Blaustein gefertigt. Das imposante Grab der Familie Conrady-Koch wurde 1919 vom Bildhauer P. Witry aus Diekirch gefertigt (**AUT, AKI**) (Abb. 13). Die drei Abdeckplatten liegen auf einem Podest auf und werden von sechs kleinen Pilastern mit Metallstangen als Verbindungselement umfasst. Einziges Dekorelement sind die seitlich der Inschriften eingearbeiteten Blatt- und Schleifenmotive (**AUT, CHA**) (Abb. 14). Das Grab wird von einem großen Kreuz aus poliertem Granit mit bronzener Christusfigur abgeschlossen.

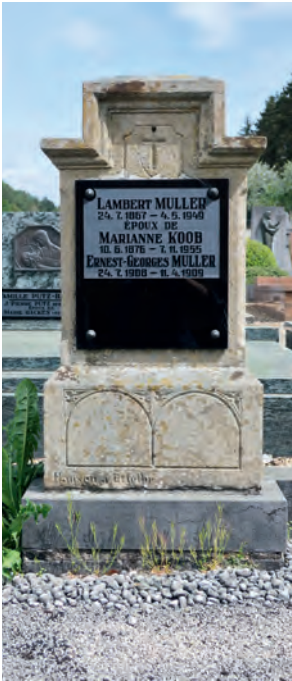
12

Auf der nördlichen Friedhofseite ist noch ein schlichtes Stelengrab im historistischen Stil vom Bildhauer Hansen aus Ettelbrück aus dem Jahr 1909 erhalten (**AUT, AKI**) (Abb. 12). Das aus gelbem Sandstein gefertigte Grab der Familie Müller-Koob weist filigrane eingearbeitete Dekorationen auf und wird von einer stark profilierten Verdachung abgeschlossen (**AUT, CHA**). Die Bekrönung oberhalb der Inschrifttafel fehlt heute.

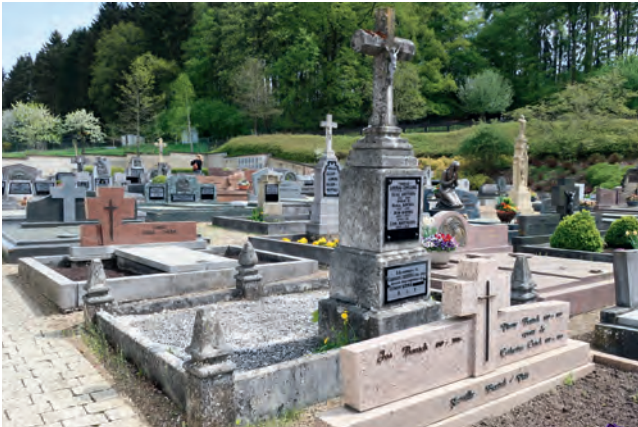
15

Etwas nördlicher steht ein 1916 gefertigtes Stelengrab der Familie Koenig-Zossong (Abb. 15). Es ist mit einem schlichten, gefasten Kreuzaufsatz versehen und wird von einer niedrigen Umfassungsmauer mit sechs von Zapfen bekrönten, profilierten Pfosten umfasst (**AUT, CHA**) (Abb. 16). Etwas nordöstlicher stehen noch zwei Granitgräber ohne Kreuzaufsatz.

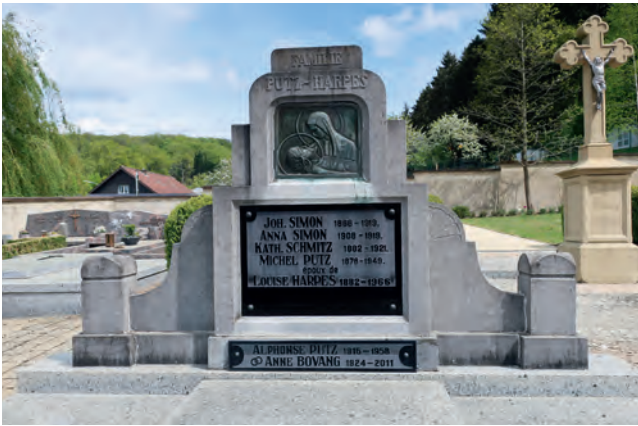
17

In unmittelbarer Nähe des Gedenkkreuzes steht das 1919 errichtete Grab der Familie Putz-Harpes (Abb. 17). Der dreiteilige Aufbau wird von seitlichen Pilastern mit quadratischem Grundriss und einem geschwungenen Verbindungselement mit Muscheldecor geprägt. Im erhöhten, ringsum scharrierten Mittelteil ist der im Relief eingearbeitete Familienname zu sehen. Unterhalb befindet sich eine bronzene Tafel mit dem Motiv einer trauernden, ihren verstorbenen Sohn haltenden, Muttergottes (**AUT, CHA**).

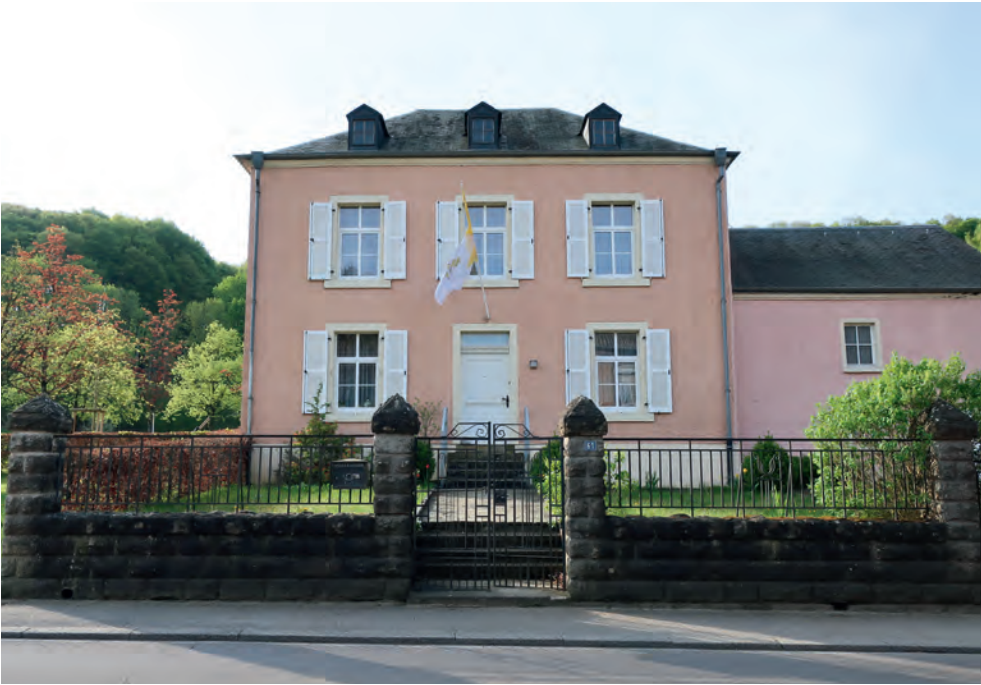
2

Nördlich bildet eine niedrige Mauer aus bossiertem Sandstein mit schmiedeeisernem Geländer und Eingangstor die Begrenzung der Parzelle zur Straße. Die Positionierung der vier mannshohen Pfeiler unterstützt das symmetrische Bild der nördlichen Hauptfassade (Abb. 2). Ein Weg führt durch einen Vorgarten zur dreiachsigen Hauptfassade. Der mittig liegende Haupteingang mit schlichter historistischer, hölzerner Kassetentür und rechteckigem Oberlicht ist über eine vierstufige Sandsteinfreitreppe zu erreichen (**AUT, CHA**) (Abb. 3 und 4). Der ehemalige Kellereingang in der östlichsten

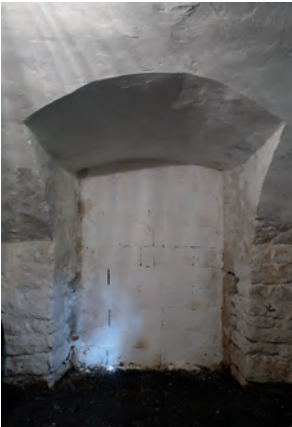
5

Achse wurde in einer späteren Bauphase aufgeschüttet und zugemauert (**ENT**) (Abb. 5). Die schlichten Sandsteingewände aller Öffnungen sind gerade und glatt geputzt, alle Fensterbänke treten leicht aus der Fassade hervor. Allein die Fenstergewände im Erdgeschoss weisen zusätzliche Fasungen auf (**CHA, AUT**) (vgl. Abb. 3). Drei Giebelgauben erhellen das in englischer Deckung eingedeckte Walmdach, eine hölzerne Traufe umläuft das gesamte Gebäude (Abb. 6). Die östliche Seitenfassade ist bis auf eine nördlich liegende, in einem Sandsteingewände gefasste Kellerluke mit horizontalem Metallstab geschlossen (**AUT**). Die Gestaltung der Hauptfassade spiegelt sich in der Rückseite des Wohnhauses. Allein die etwas nach Westen verlagerte mittlere Achse (dies ist durch die Lage des Treppenhauses im Innern bedingt) und die einzelne, mittig liegende, Giebelgaube im Dach unterscheiden die Nordseite von der Südseite (Abb. 7). Das Gewände der Hintertür ist zudem zusätzlich mit zwei metallenen Stäben auf Oberlichtebene und einem Kratzeisen versehen (**SEL**) (Abb. 8 und 9). Die Türschwelle des Vorder- und Hintereingangs wird durch eine geprägte Metallplatte verstärkt (**AUT, CHA**).
