Nationale Inventarisierung der Baukultur im Großherzogtum Luxemburg

Kanton Mersch | Gemeinde Helferknapp

Nach Fertigstellung des Inventars in den Gemeinden Larochette und Fischbach freue ich mich nun, den dritten Band der Serie „Nationale Inventarisierung der Baukultur im Großherzogtum Luxemburg“ vorstellen zu können. Es behandelt die reichen baulichen Spuren der Fusionsgemeinde Helperknapp.

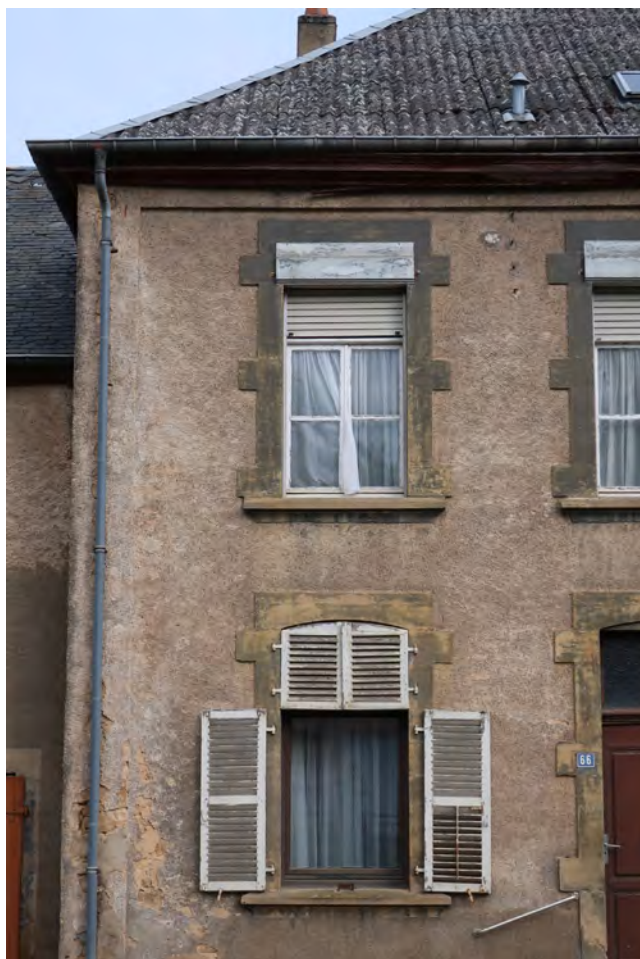
1

sechsfach geohrten Fenster- und Türgewände weisen im Sturz leichte Segmentbögen auf. Wie zur Bauzeit üblich, sind die Fenstergewände sehr hoch und spiegeln damit in der Fassade die Raumhöhe des Gebäudeinneren wieder (**AUT, CHA**) (Abb. 1). Eine schlichte Treppe mit Sandstein-Blockstufen führt zur Haustür, die in der Mittelachse angeordnet ist und eine schlichte Einteilung in vier Kassetten mit hohem Oberlicht aufweist (Abb. 2). Die Schwelle ist mit einer geprägten Metallplatte versehen (Abb. 3). Die Fassade ist durch einen Sockel mit eingeritzter Quaderung, aufgeputzte Ecklisenen und ein Putzband unter der profilierten Holztraufe gerahmt (**AUT, CHA**).

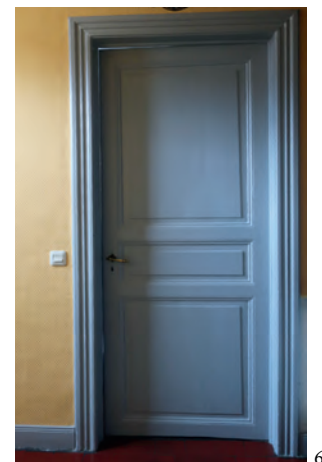
6

mit gleicher Farbgebung ergänzt (vgl. Titelbild). Das ebenfalls außen gerahmte Türgewände mit Sockelsteinen und mehrfach profilierter Verdachung ist mit einer aufgeputzten Supraporte mit dem darüber liegenden Fenstergewände verbunden (**AUT, CHA**). Geschwungene Elemente verzieren dieses Brüstungsfeld. Eine pyramidale Sandsteintreppe führt hoch zu der eklektischen Holztür mit Oberlicht (Abb. 1). Die zum Garten weisende Südfassade besitzt gerade, schlichte Gewände und in der Mitte eine bauzeitlich kassettierte Holztür mit Oberlicht (**AUT, CHA**). Sie weicht mit der leicht nach links verschobenen Tür von der symmetrischen Gestaltung der Hauptfassade ab. Im Innenraum des ‚Fliesen‘ genannten Hauses ist der zentrale Flur bauzeitlich erhalten. Die geometrischen, farbigen Zementfliesen am Boden sind durch rostbraune Fliesen umlaufend gefast (**AUT, CHA**).² Eine kassettierte Holztür mit farbigem Strukturglas teilt den Flur mittig (**AUT, CHA**) (Abb. 2). Im hinteren Bereich führt die gut erhaltene, halbgewendelte Eichenholztreppe mit gedrechseltem Stabgeländer und mehrfach geschnürtem Antrittspfosten ins Obergeschoss (**AUT, CHA**) (Abb. 3). Im Flur und im linken Zimmer ist der bauzeitliche, teilweise farblich gefaste umlaufende Stuck mit zentraler Rosette und aufwendigem floralen Dekor an den Decken überliefert (Abb. 4). In der Küche sind noch die zeittypischen schwarzen und weißen Fliesen im Schachbrettmuster vorhanden (**AUT, CHA**) (Abb. 5). Alle kassettierten Holztüren mit Holzrahmen und Beschlägen sind, gleich dem Dachstuhl, bauzeitlich erhalten (Abb. 6).³

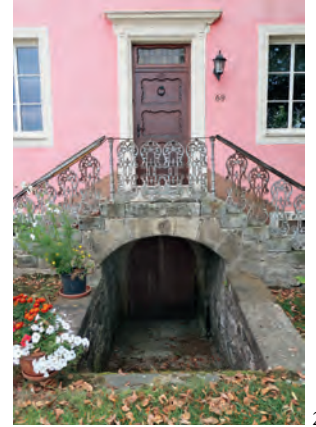
3

Der klassizistische Hof ‚A Bråken‘ liegt am westlichen Dorfeingang und ist bereits auf dem Urkataster von 1824 als Streckhof verzeichnet (**OLT, BTY**).¹ Ein vorgelagerter Hof mit mächtigem Nussbaum trennt die Nordfassade des fünfachsigen, zweigeschossigen Wohnhauses von der Route d'Arlon (Abb. 1). Die Hauptfassade des Hauses besitzt schlichte, gerade, klassizistische Fenstergewände. Die Größe der Fenstergewände lässt auf eine Modernisierung der Hauptfassade in der zweiten Hälfte des 19. Jahrhunderts schließen. Das für diese Zeit charakteristische, klassizistische Türgewände der symmetrischen Fassade befindet sich in der Mittelachse. Es ist mit Sockelsteinen und profilierter Verdachung versehen (**AUT, ENT, CHA**). Die vorgelagerte, doppelläufige Freitreppe aus Sandstein mit gusseisernem Geländer überspannt die gerade Keller-
treppe mit Sandsteinblockstufen (Abb. 2). Die einzelnen Elemente des mit Ranken und Voluten fein verzierten Geländers sind in die massiven Treppenstufen eingelassen (**AUT, SEL, CHA**). Sie werden durch ein genietetes Metallband mit aufliegendem, hölzernen Handlauf verbunden und sind zeittypisch für das späte 19. Jahrhundert

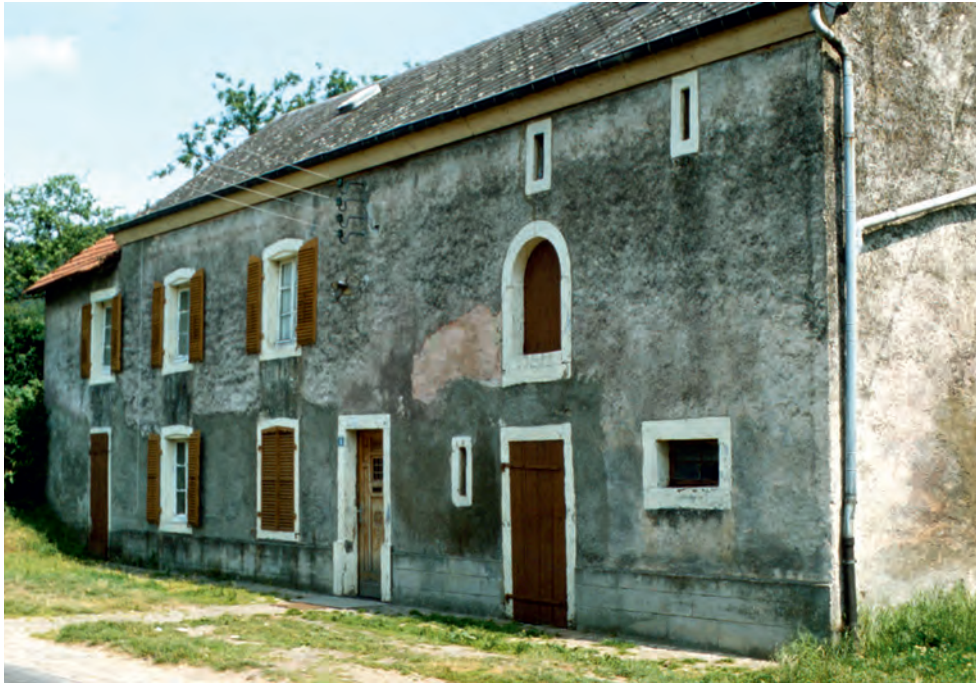
**Vorderansicht des
Quereinhauses 6, rue de
Buschdorf, um 1975**
Anonym, o.T., [Diapositiv], SSMN
Inventar, um 1975

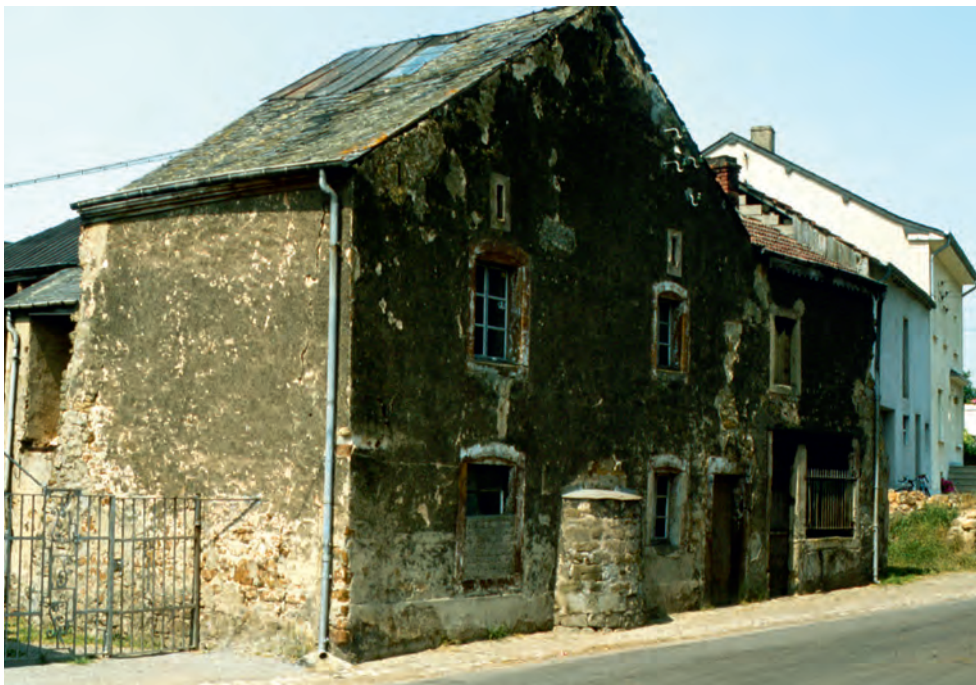
**Seitenansicht des
Quereinhauses 6, rue de
Buschdorf, um 1975**
Anonym, o.T., [Diapositiv], SSMN
Inventar, um 1975

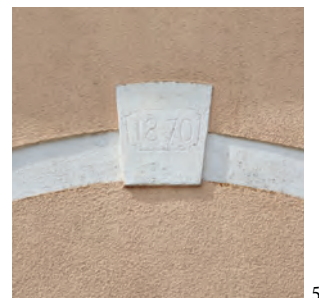
5

Im Erdgeschoss des südlichen Scheunenbaus sind noch eine längsrechteckige Fensteröffnung, eine Scheunentür und das rundbogige Sandsteingewände des teils zugemauerten Tores erhalten geblieben (**AUT, CHA**). Eine auf ‚1870‘ datierte Inschrift gibt Auskunft über das Baudatum der Scheune (**AUT, CHA**) (Abb. 5). Unter dem Satteldach mit einfacher Holztraufe befinden sich drei Lüftungsluken mit aufgeputztem Gewände. Die Giebelseite liegt teils im südlich ansteigenden Gelände und ist mit fünf weiteren Lüftungsluken ausgestattet.

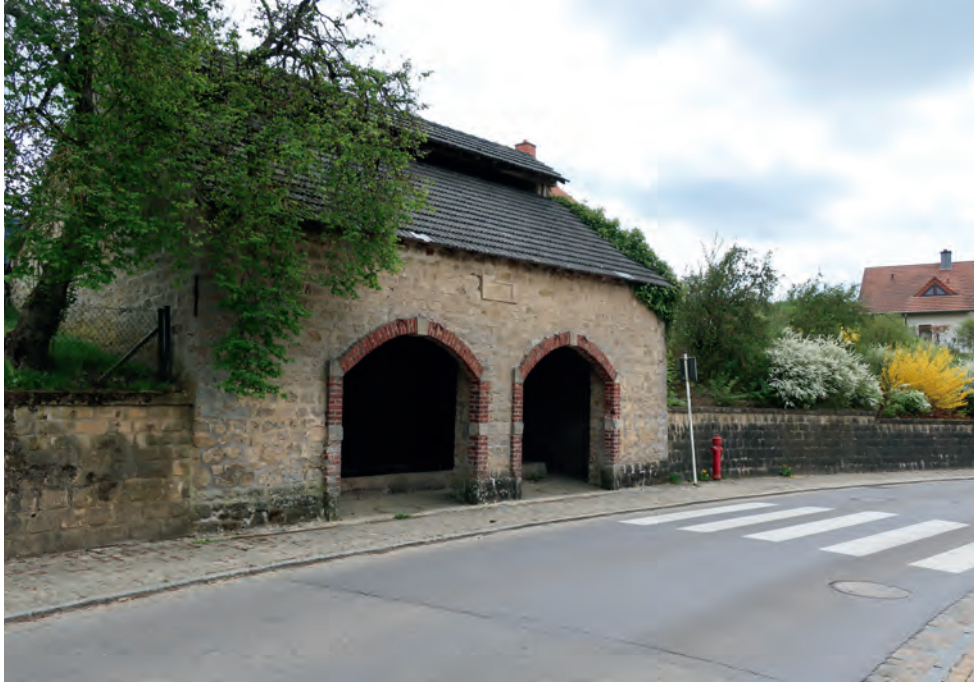
Abb. rechts |
**(1) Waschbrunnen während
der Restaurierungsarbeiten,
um 1975**

Anonym, *Brouch. Rue de Buschdorf,
o. N.*, [Fotografie], SSMN Inventar
der Bauernhäuser, Brouch, um
1975

Bei Renovierungsarbeiten im späten 20. Jahrhundert wurde das Gebäude erneut mit einem Satteldach mit erhöhtem Dachfirst, zur Beleuchtung und Belüftung des Innenraumes, ausgestattet. Es ist mit historistischen, dunkelgrauen Falzziegel eingedeckt (Abb. 1 und 2). Durch seine Lage im östlich ansteigendem Gelände fügt sich der aus Sandsteinquadern erbaute Baukörper harmonisch in die Straßenflucht ein (**AUT, CHA**) (Abb. 3). An die westliche, traufständige Hauptfassade schließt beidseitig eine etwa ein- einhalb Meter hohe Stützmauer aus bossierten Sandsteinquadern an. Den Brunnen- eingang bilden zwei großzügige Segmentbögen aus roten Ziegelsteinen mit Ohr- rungen, Prellsteinen und Schlusssteinen aus Sandstein (**AUT, CHA**). Zwei Maueranker in

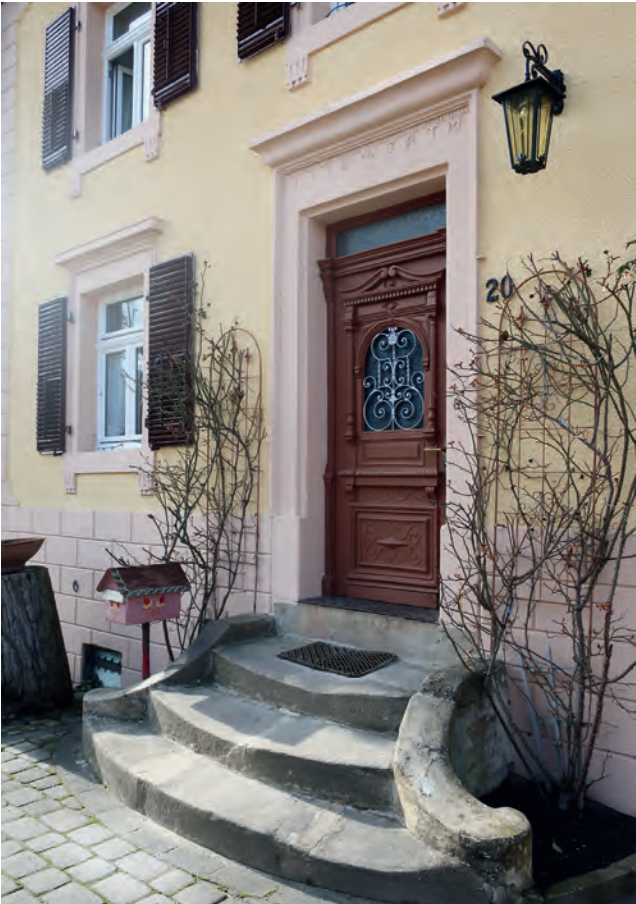
4

der symmetrischen Fassade führt die gerundete, klassizistische Freitreppe aus Sandstein mit geschwungenen Wangen zur Eingangstür (**AUT, CHA**) (Abb. 4). Das klassizistische, gerade Türgewände mit Sockelsteinen ist innenseitig gefast und zeigt im Sturz die Inschrift ‚FI18-34TM‘ (**AUT, CHA**) (Abb. 5). Die geprägte Metallplatte auf der Türschwelle, die aufgeputzte, äußere Profilierung und die aufgesetzte, profilierte Verdachung weisen auf die historistische Überformung des frühen 20. Jahrhunderts hin (**ENT**). Die kassettierte und aufwendig verzierte Holztür mit Oberlicht und mittigem Fenster mit geschwungenen schmiedeeisernen Stäben ist im Neo-Renaissance Stil ausgeführt (**AUT, CHA**). Die dreiachsige Nordfassade mit geraden Gewänden ist teilweise durch Anbauten verdeckt. Der zweigeschossige Anbau an der rechten Fassadenachse wurde in der ersten Hälfte des 20. Jahrhunderts errichtet und weist im Dachgeschoss einen ‚Männi‘ auf, der jedoch rezent überformt wurde (**CHA**).³ Die Westfassade wurde in der Mitte des 20. Jahrhunderts durch einen Anbau mit Pultdach größtenteils verdeckt und hat nur im Dachgeschoss zwei kleine gerade Fenstergewände (**AUT**).

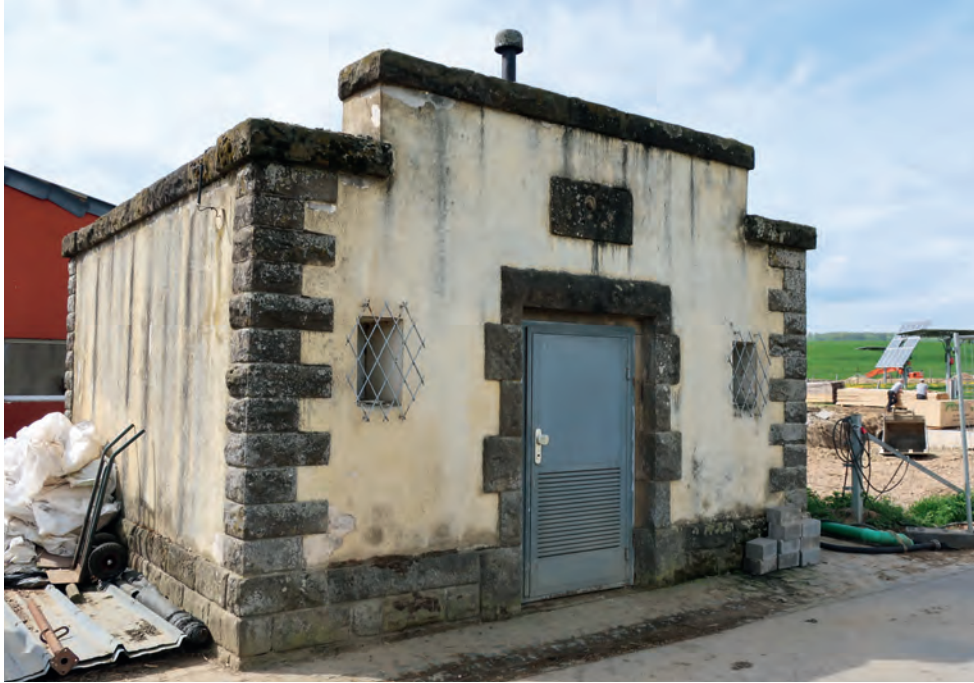
rue du Moulin, o.N. Pumpwerk

Westlich der Ortschaft Brouch liegt neben der früheren Broucher Mühle ein kleines Wasserpumpwerk (**GAT, TIH**). Es wurde 1952 im Rahmen der Erbauung der ersten Wasserleitung für die Ortschaften Brouch und Buschdorf errichtet.¹ Zu diesem Zeitpunkt wurden auch die sich hier befindlichen, nassen Wiesen oder sogenannten ‚Pëtzer‘ trockengelegt.² Ein außergewöhnlich kalter Februar erlaubte im Jahre 1956 die Kanalisationsarbeiten des Baches ab Höhe der Rue du Moulin zur Dorfmitte, die sich aufgrund des Torfbodens schwierig gestalteten.³ Nördlich der Rue du Moulin wurde damals das freiliegende Bachbett der ‚Bechelerbaach‘ mit Schiefer eingekleidet (**AUT, SEL**) (Abb. 1 und 2).

Das zeittypisch gestaltete Wasserpumpwerk besitzt eine hell verputzte Fassade von der sich die Eckquaderung, der Sockel und die Abdeckplatten der Aufkantung aus bosiertem, beigem Sandstein deutlich abheben (**AUT, CHA**). An der Nordfassade, zur

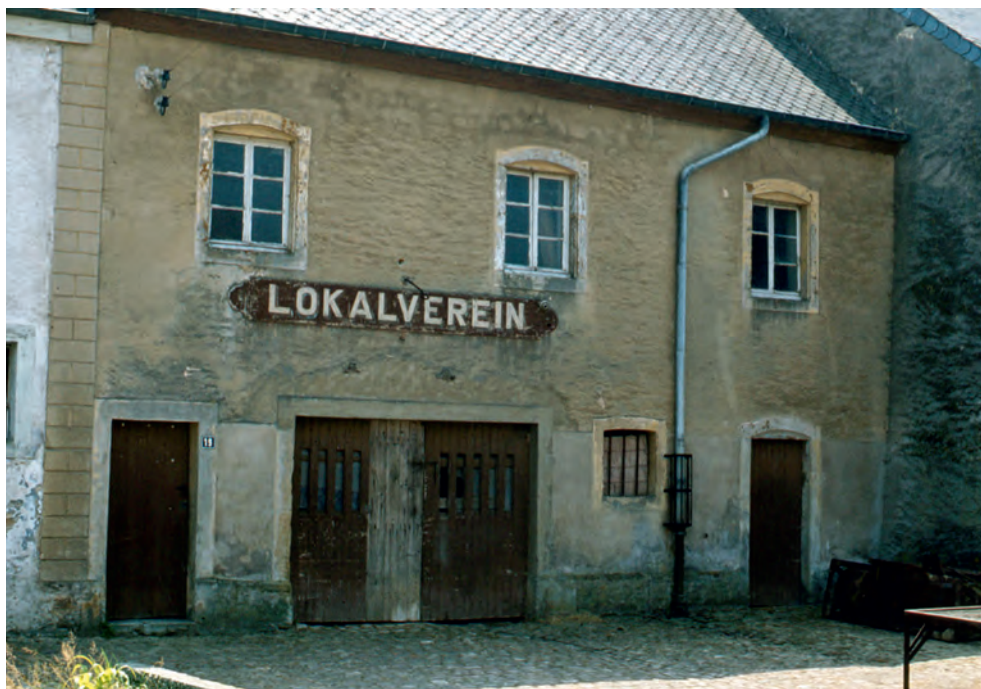
„A Sauesch“, um 1975

Anonym, o.T., [Fotografie], SSMN
Inventar der Bauernhäuser, um
1975: In diesem Gebäude wurde
bis in die 1970er Jahre eine
Dorfwirtschaft und ein
Lebensmittelladen betrieben. Nach
2000 wurde das Anwesen
umfassend renoviert und zum
Wohnhaus umgenutzt.

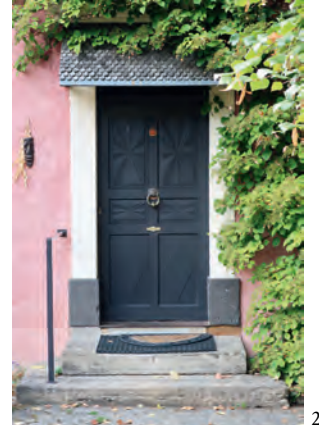
2

Der klassizistische Winkelhof mit Satteldach in englischer Schieferdeckung liegt ortsbildprägend an der Straßenecke der Route d'Arlon zur Rue du Village und wurde in der ersten Hälfte des 19. Jahrhunderts errichtet (**OLT, BTY**) (Abb. 1).¹ Ein Weg führt am südlichen Giebel des Hauses vorbei, er entspricht dem früheren Verlauf der Route d'Arlon.² Die bauzeitliche, zweigeschossige, dreiachsige Wohnhausfassade mit mittigem Türgewände wurde um 1920 mit dem Bau einer Schmiede³ durch zwei Achsen auf der linken Seite ergänzt und historistisch überformt: Die geraden Fenstergewände erhielten profilierte, überstehende Fensterbänke, das Türgewände eine aufgesetzte profilierte Verdachung (**AUT, CHA, ENT**).⁴ Zwei großzügige, bauzeitliche Stufen aus hellem Sandstein und eine Schwelle mit geprägter, historistischer Metallplatte führen zur bauzeitlichen, kassettierten Holztür mit abgewandeltem Sonnenradmotiv und Oberlicht (**AUT, SEL, CHA, ENT**) (Abb. 2).

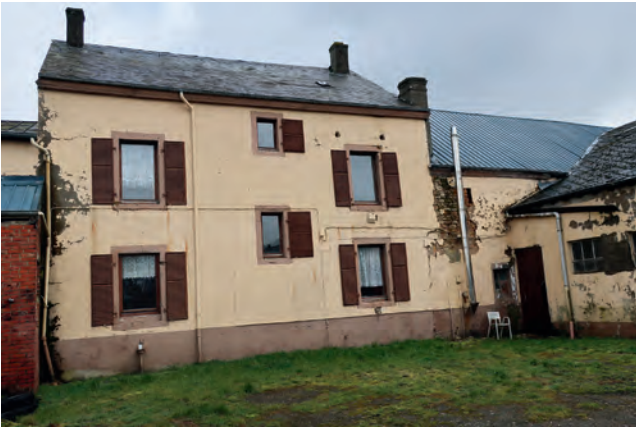
6

dem schiefergedeckten Satteldach zeigt mit der Gestaltung mit kleinen Konsolen Spuren dieser Umbauphase (**AUT, CHA**). Eine aufgeputzte, glatte Eckquaderung rahmt die Fassade ein und verbindet sich mit der ähnlichen Sockelgestaltung. Die sich in der Mittelachse befindliche Haustür scheint ebenfalls aus der Zeit um 1900 zu stammen (Abb. 3). Sie weist mehrere Kassetten unterschiedlicher Größe auf, die teilweise mit floralen Motiven verziert sind (**AUT, CHA**). Ein kleines Glasfenster in der Mitte und das dreigeteilte Oberlicht sind mit zeittypischem Strukturglas versehen. Die sich an das Wohnhaus nach Süden hin anschließenden Stall- und Scheunengebäude nehmen die ganze Länge bis zur Rue du Village ein (Abb. 4). Sie wurden in den 1950er Jahren überformt und den Bedürfnissen einer modernisierten Landwirtschaft angepasst. Vom früheren Scheunentor ist nur der Schlussstein erhalten, der ohne Gewände heute über einem Garagentor prangt und das Baudatum der Scheune mit ‚1828‘ angibt (Abb. 5). Trotz der Umbauten sind die neuen hochrechteckigen Lüftungsluken im Obergeschoss erhalten, die sich über die Länge von 22 Metern verteilen (**AUT, CHA**). Die Rückseite der Scheune ist heute durch einen modernen Zweckbau komplett verdeckt. Das Wohnhaus ist an der nach Westen weisenden Rückseite ebenfalls in drei Achsen gegliedert, wobei die Fenster der Mittelachse deutlich versetzt und kleiner sind (**AUT, CHA**). Hier befindet sich, deutlich ablesbar, das Treppenhaus. Wie auch an der Hofseite sind die Gewände hochrechteckig und glatt ausgeführt (Abb. 6).

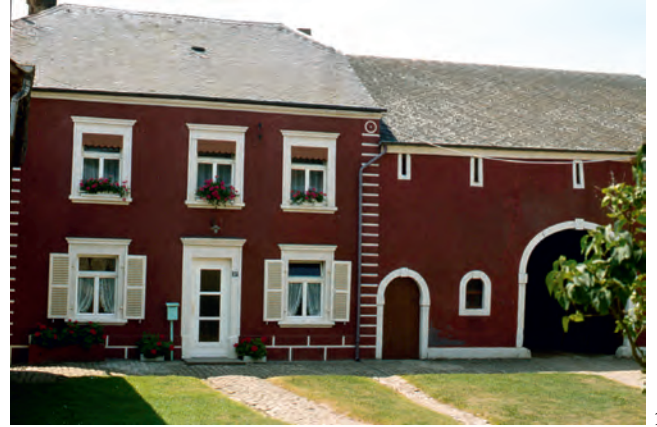
1

Der Streuhof besteht auch heute noch aus dem Wohnhaus mit anschließender Scheune und zwei freistehenden Nebengebäuden. Das zweigeschossige Wohnhaus zeigt zur nach Osten orientierten Hofseite eine symmetrische, dreiachsige Fassadeneinteilung mit mittigem Haustürgewände und schiefergedecktem Krüppelwalmdach (Abb. 1). Seine relativ großen Fenstergewände mit ihren profilierten Fensterbänken, aufgeputzten Seitenprofilen und fein ausgebildeten Verdachungen deuten auf eine Umbauzeit um die Mitte des 19. Jahrhunderts hin (**AUT, CHA, ENT**) (Abb. 2). Das Türgewände ist im selben Stil gestaltet, eine historische Haustür ist nicht überliefert. Auffälliges Merkmal dieser Fassade ist die eingeritzte Gliederung von Sockelbereich und Ecklisenen, die sich durch die rot-weiße Farbgebung deutlich absetzt und vermutlich nach 1900 realisiert wurde (**AUT, CHA, ENT**). Die Ecklisenen schließen unter der Traufe mit einem runden Ornament ab. Ein profiliertes, mit filigranem Zahnfries verziertes Traufbrett scheint jedoch noch aus der Zeit um 1850 zu stammen (**AUT, CHA, ENT**) (Abb. 3). Die nach Süden orientierte, freistehende Giebelseite des Wohnhauses weist zwei Fensterachsen mit schlichten, klassizistischen Fenstergewänden auf, die sich bis zu den kleineren Fensteröffnungen im Dachgeschoss fortsetzen (**AUT, CHA, ENT**) (Abb. 4). An der Rückseite, die zum Garten nach Westen weist, sind im Obergeschoss noch deutlich die beiden Fenster mit segmentbogigen Barockgewänden zu sehen, die die tatsächliche Bauzeit des Bauernhauses im späten 18. Jahrhundert verraten (**AUT, CHA, ENT**). Der Erdgeschossbereich ist hier durch einen kleinen Anbau mit Pultdach verdeckt. Von dieser Seite ist auch die deutlich größere Tiefe der angebauten Scheune im Vergleich zum Wohnhaus sichtbar.

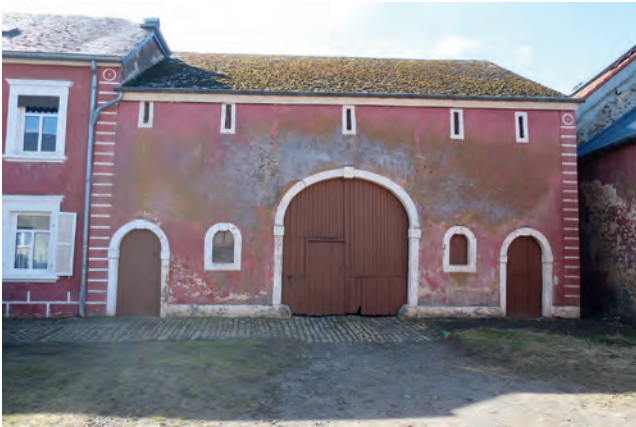
5

Zur Hofseite präsentiert sich die an das Haus angrenzende Scheune in gleicher Bauflucht und mit achsensymmetrischer Gestaltung (**AUT, CHA**) (Abb. 5). Das

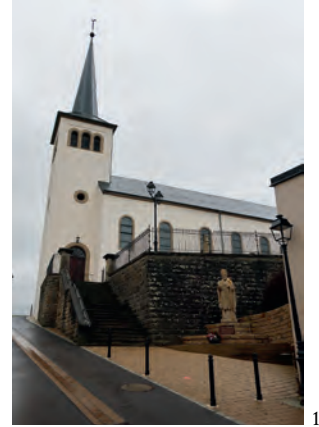
1

Die katholische Pfarrkirche St. Johannes der Täufer thront auf einer Anhöhe nordöstlich des Dorfkerns und prägt durch ihre Lage die Ortssilhouette von Buschdorf (GAT). Von der Rue de Helpert geht der steil ansteigende ‚Biirbelterwee‘ hoch zur Kirche (Abb. 1). Dieser ist in Ost–West-Richtung ausgerichtet und vom Friedhof sowie dessen hoher Mauer nach drei Seiten umschlossen.

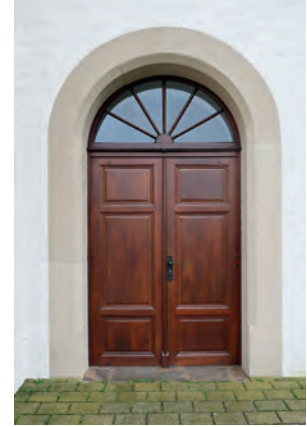
5

Die hölzernen Eingangstüren sind doppelflügelig mit Oberlicht und teilweise mit ihren Beschlägen bauzeitlich erhalten (**AUT, CHA**) (Abb. 5). Sie führen in den Kirchenvorraum im Erdgeschoss des Turms, der eine hölzerne Kastendecke aufweist. Beidseitig der Tür zum Langhaus sind bauzeitliche, muschelförmige Weihwasserbecken aus Sandstein in die Wand eingelassen (**AUT, CHA**). Die Tür zum Langhaus ist rezenter, ihr Bleiglasfenster stammt laut Signatur aus dem Jahr 2002.¹²

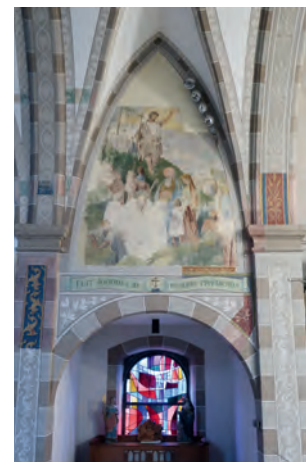
10

Der zweijochige Chorraum ist gegenüber dem Langhaus leicht eingezogen und bildet mit seinen nördlichen und südlichen Querarmen den Grundriss des christlichen Kreuzes nach (**AUT, CHA**) (vgl. Abb. 6). Der hohe Chorbogen mit Christusmonogramm im Schlussstein markiert den Übergang des Kreuzrippengewölbes des Langhauses zu jenem des Chores und der fünfseitigen Apsis (Abb. 8), die sich in ihrer Profilierung voneinander unterscheiden (**CHA**) (Abb. 9). Weitere, niedrigere Rundbögen, die spitzbogig überfangen sind, grenzen die Querarme des Chorraums ab (Abb. 10).

GRATIA PLENA' versehen ist. Das rechte Wandbild zeigt Johannes den Evangelisten, der zu einer Gruppe Pilger predigt, darunter ist der Schriftzug ‚FUIT JOANNES IN DESERTO PRAEDICARS‘ zu lesen (**AUT, SEL, CHA**) (vgl. Abb. 10).

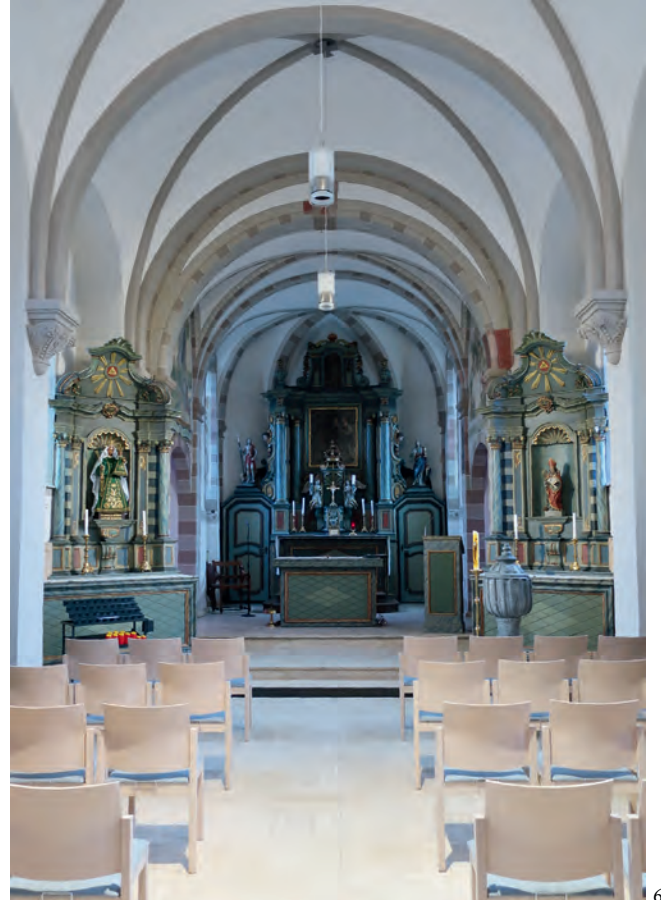
Das Langhaus wird von einem Kreuzgewölbe mit flachen Rippen überspannt, welches auf massiven, ornamentalen Konsolen an Wandpfeilern ruht und 1903 erneuert wurde (**AUT, ENT, CHA**) (Abb. 6 und 7).¹³ Die Konsolen bei der Orgelempore und hinter den Seitenaltären sind einfach profiliert, ohne Dekor und im unteren Bereich gestockt (**AUT, CHA**). Die Wandpfeiler gehen parallel zu den Seitenwänden in Rundbögen über, die sich über die Fensteröffnungen spannen. Hierin befinden sich die tiefen Fenster­nischen mit

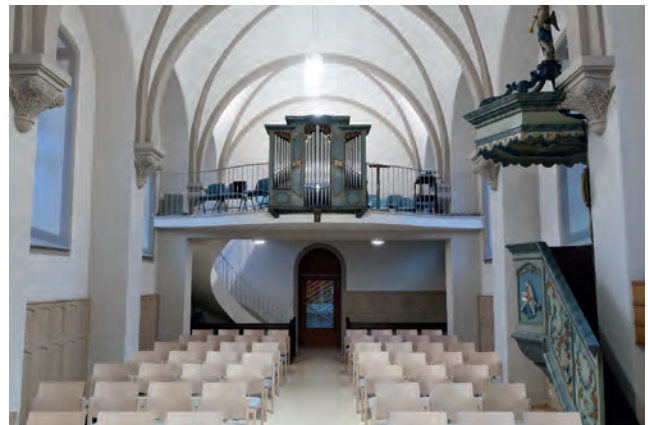
13

Die 1723 konsekrierten, barocken Hoch- und Seitenaltäre aus Eichenholz stammen aus der Kirche auf dem Helperknapp, wie auch die Heiligenstatuen, die damals in der Urfarrei verehrt worden waren (**AUT, SEL, CHA**).¹⁹ Die Altäre sind in Blau, Grün, Rot und Gold gehalten und weisen eine marmorierte Fassung an verschiedenen Oberflächen auf (**CHA**). Sie wurden beim Umbau der Kirche von Buschdorf im Jahr 1865 hierhin transloziert.²⁰ Im Jahre 1989 wurde die barocke Kirchengestaltung restauriert.²¹ Der Hochaltar erzählt mit seinen Statuen und Gemälden aus dem Leben Johannes des Täufers und Johannes des Evangelisten (**AUT, CHA**) (Abb. 18). Die beiden Seitenaltäre sind vor dem Chor angeordnet (vgl. Abb. 16). Sie sind identisch in ihrer Gestaltung, wobei der linke eine hölzerne Consolatrix Afflictorum und der rechte Seitenaltar die barocke Statue des Heiligen Nikolaus in einer Nische mit muschelförmiger Decke aufweist (**AUT, CHA**). Der barocke, hölzerne Predigtstuhl weist in seiner äußeren Vertäfelung geschnitzte Darstellungen Johannes des Täufers und Johannes des Evangelisten auf (**AUT, CHA**) (Abb. 19). Im nördlichen Querarm befinden sich zwei barocke Alabasterstatuen der Heiligen Josef und Barbara, im südlichen zwei kleine bemalte, barocke Statuen der Heiligen Lucia und Katherina (**AUT**) (Abb. 20).²² Im Jahre 1990 wurde auf der Empore eine neue Orgel installiert, die das Dekor der Altäre aufgreift (vgl. Abb. 13).²³

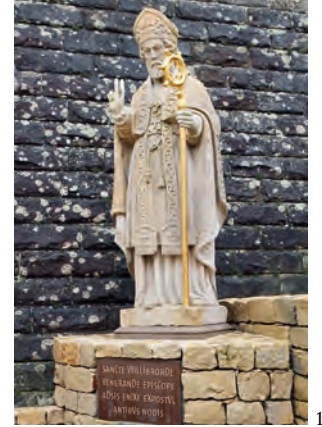
1

erreichen. Am Fuße dieser Treppe steht eine Statue des Heiligen Willibrord aus gelbem Sandstein, die in der Schrifttafel mit Chronogramm 1902 datiert ist (Abb. 1).³

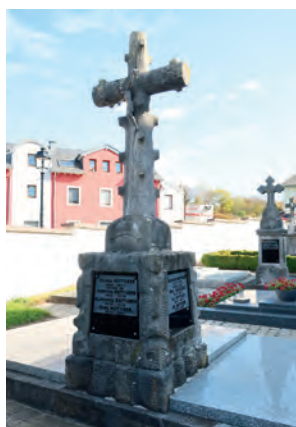
7

In den streng angeordneten Gräberreihen befinden sich mehrere bemerkenswerte historische Gräber. Auf der Nordseite des Friedhofes ist die Grabstätte der Familie Hoffman aus den 1920er Jahren aus grauem Granit zu finden (Abb. 7). Seine Sockelzone ist als stilisierte Darstellung des Hügels Golgota mit künstlerisch bossierten Steinen gearbeitet, über dem sich ein Kreuz in Form von Baumstämmen erhebt. Die Jesusfigur am Kreuz ist aus Metall gefertigt (**AUT, CHA**).

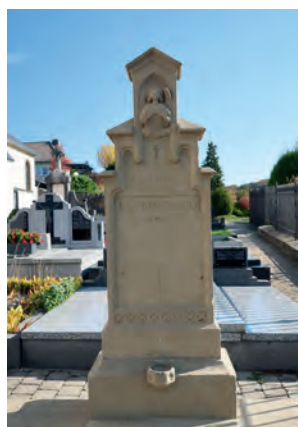
8

Auch auf der Südseite sind einige historistische Gräber erhalten, wie etwa die Grabstele der Familie Gonderinger aus gelbem Sandstein mit innen gefaster Schrifttafel und einer Nische mit geflügeltem Engel im oberen Abschluss des Dreipasses (Abb. 8). Die Stele ist seitlich abgestuft und mit markanten Verdachungen versehen (**AUT, CHA**). Sie wurde rezent restauriert und auf ein flaches Grab aus Sandstein aufgesetzt.

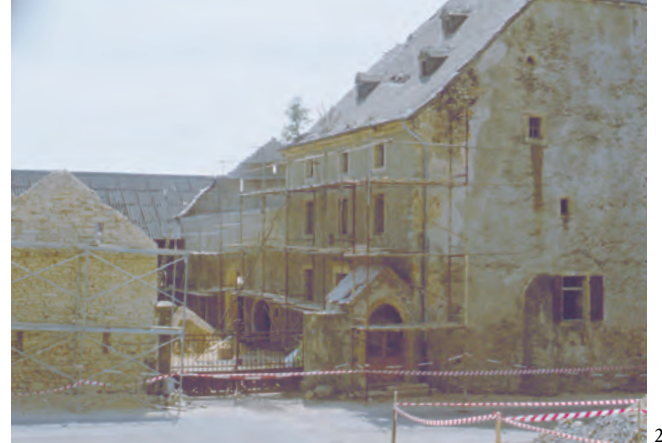
2

die sie auch heute noch aufweisen.³ Die kleine Scheune nach Osten ist noch auf den Fotos der Umbauarbeiten aus den 1980er Jahren vorhanden, wurde im Zuge dieser jedoch abgerissen, wohl um den Schulhof zu vergrößern (Abb. 2).

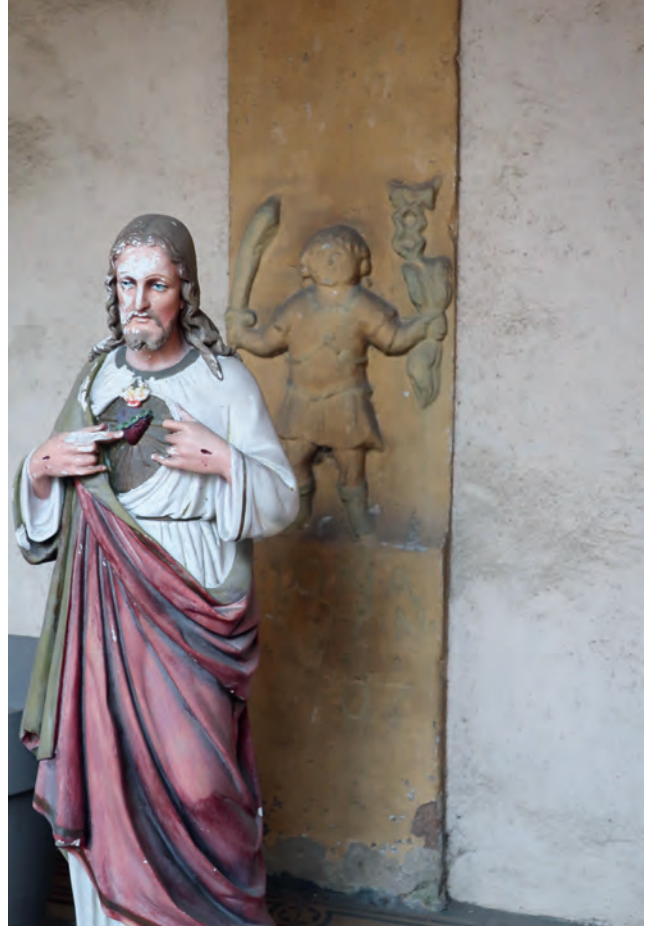
8

anderem Teile der Köpfe fehlen. Im Kreuzschiff ist eine Darstellung des Heiligen Donatus mit Schwert in der einen und Blitzen in der anderen Hand zu sehen, darunter ein Schriftfeld mit der Jahreszahl 1807 (Abb. 8).

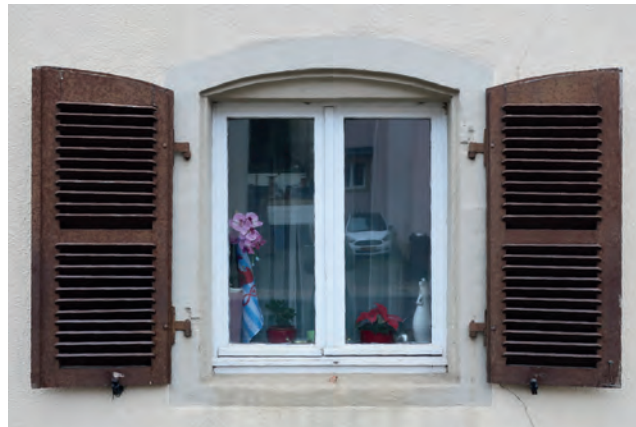
1

Die zweigeschossige, dreiachsige Vorderfassade des Wohnhauses weist im Erdgeschoss spätbarocke, scharrierte und innen gefaste Sandsteingewände mit Segmentbogen auf, im Obergeschoss frühklassizistische Sandsteingewände mit geradem Sturz (**AUT, ENT**) (Abb. 1). Das mittige Türgewände wurde um 1900 ersetzt und ist innenseitig gefast, mit Sockelsteinen und aufgesetzter, profilierter Verdachung (**AUT, CHA**) (Abb. 2). Die kassettierte Holztür mit mittigem Fenster und geschwungen, gusseisernen Stäben ist im eklektischen Stil ausgeführt (**AUT, CHA**). Die Holzklappläden, die doppelflügligen, einfach verglasten Holzfenster, und die Dreiecksgiebelgauben im Dach sind ebenfalls aufgrund ihrer Gestaltung in das frühe 20. Jahrhundert zu datieren

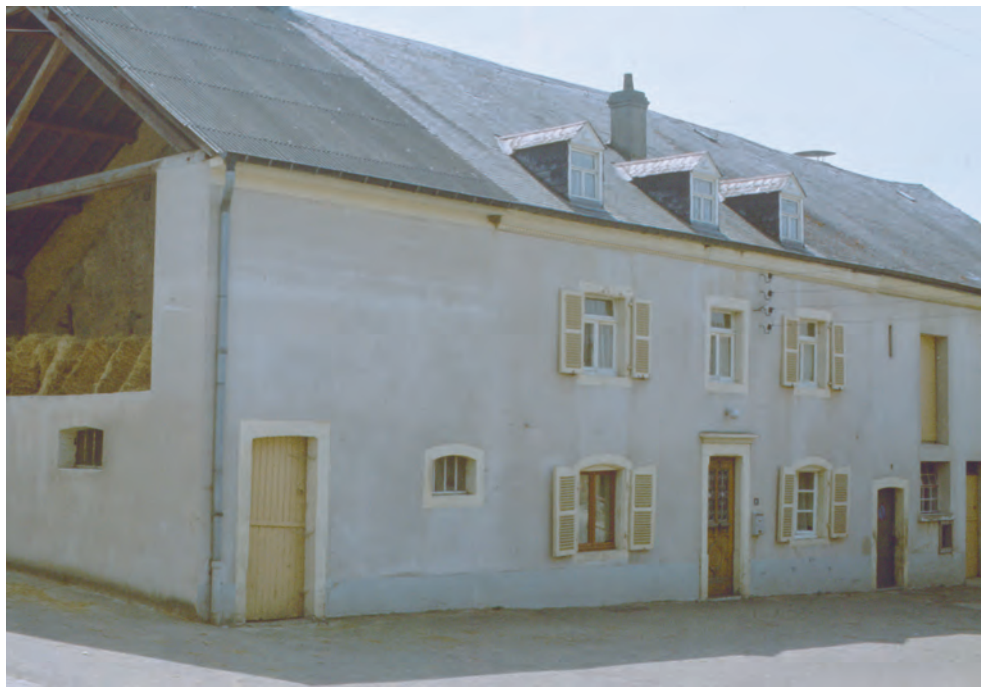
3

(AUT, CHA) (Abb. 3). Die eingeritzte, historistische Sockelquaderung und die profilierte Holztraufe setzen sich in der Vorderfassade der westlichen Scheune fort **(AUT, CHA)**. Die Gestaltung der Öffnungen dieser Fassade stammt aus der zweiten Hälfte des 20. Jahrhunderts (Abb. 4). Die östliche Scheune wurde ebenfalls in diesem Zeitraum ausgebaut und aufgestockt. An der Südseite befindet sich eine doppelflügelige Holztür mit Sandsteingewände und Segmentbogen als Zugang in einen tiefergelegenen, breiten Kellerraum mit Tonnengewölbe in regelmäßig gelbem Sandsteinmauerwerk aus der Mitte des 19. Jahrhunderts **(AUT, CHA)**.

**Vorderansicht des
Quereinhauses, um 1975**
Anonym, o.T., [Fotografie], SSMN
Inventar der Bauernhäuser,
um 1975

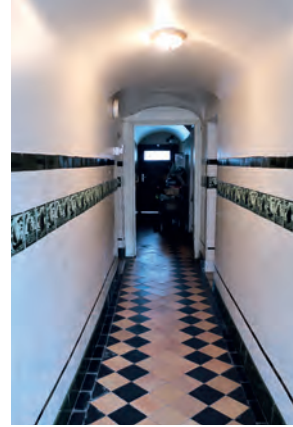
5

Im Innenraum des Wohnhauses zeigt der durchgehende, spätbarocke Flur eine Besonderheit: Vor und hinter der mittigen Flurtür ist je ein Abschnitt eines Kreuzgewölbes im ansonsten tonnengewölbten Flur erhalten **(AUT, SEL, ENT)** (Abb. 5). Diese seltene Mischform von Gewölbearten in einem Hausflur deutet auf einen Umbau und eine Erweiterung des Hauses in frühklassizistischer Zeit auf, bei der lediglich zwei Abschnitte des barocken Gewölbes erhalten blieben. Somit setzt sich die schon in der Fassade sichtbare Entwicklungsgeschichte des Wohnhauses zwischen Barock und Klassizismus auch im Innenraum fort **(SEL, AUT, ENT)**. Der Flurboden ist mit schwarzen und beigeen spätklassizistischen Zementfliesen mit schwarzer, umlaufender Fliesenbordüre ausgelegt **(AUT, CHA)** (Abb. 5). Die glasierten weißen, historistischen Wandfliesen sind mit einer Bordüre mit grünem Schiffsmotiv dekoriert und schließen auf halber Wandhöhe und an der Fußleiste mit schwarz glasierten Fliesen ab **(AUT, CHA)** (Abb. 6). Die Wandfliesen liegen über Eck an den überputzten, innenseitig gefasten Türgewänden **(AUT, CHA)** (Abb. 7). Die kassetierten, historistischen Holztüren weisen bauzeitliche Türgriffe auf. Die mittige Flurtür verfügt über ein profiliertes Holztürgewände und, auf halber Höhe, ein Panel aus Strukturglas **(AUT, CHA)**. In der Küche sind die

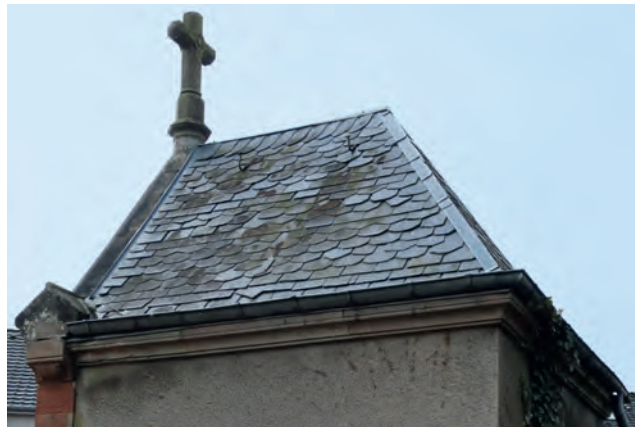
1

Das Kapellchen sitzt auf einem Sockel aus bossiertem Sandstein auf. Sein einseitiges Walmdach ist mit einer Dekordeckung in Schiefer mit Biberschwanz und Rechteckformaten gedeckt (**AUT, CHA**) (Abb. 1). Die Süd-, West- und Nordfassade sind in Rauputz ausgeführt und schließen nach oben mit einer konkav profilierten Sandsteintraufe ab (**AUT, CHA**). Die repräsentative Giebelfassade an der Ostseite ist in rotem Sandsteinmauerwerk mit beige Sandsteindekorelementen ausgeführt, das an den Ecklisenen verkröpft ist (Abb. 2). Die Schlusssteine der Ecklisenen sind seitlich als auskragende, konkav profilierte Konsolen geformt (**AUT, CHA**) (Abb. 3). Auf diesen ruht

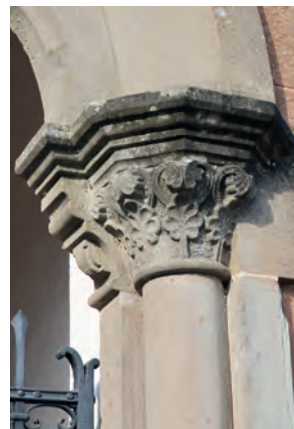
4

die ebenfalls konkav profilierte Verdachung im beigen Sandstein mit achteckiger Kreuzbekrönung (**AUT, CHA**). Das Türgewände mit Spitzbogen aus Sandstein tritt aus der Fassade hervor und weist Ohrungen über den Prellsteinen und am Kämpfer auf (**AUT, CHA**). Die Gewändewangen sind an der Innenseite gefast mit je einer Halbsäule mit profiliertem Fuß und Blattkapitell (**AUT, CHA**) (Abb. 4).

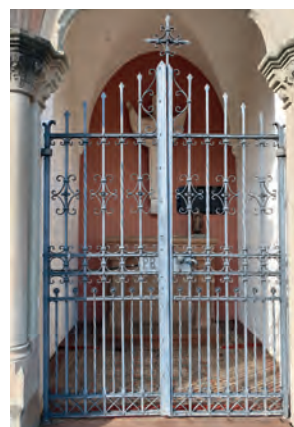
7

Zwei Treppenstufen aus beigem Sandstein und eine Schwelle aus rotem Sandstein führen zu der reich verzierten ‚schmiedeeisernen Pforte mit den Initialen ‚P.B.‘ neben dem Handgriff (Abb. 7). Hier ist der Boden mit bauzeitlichen, vielfarbigen Zementfliesen mit geometrischem Motiv ausgelegt (**AUT, CHA**) (Abb. 8). Das verputzte Kreuzgewölbe ruht auf Wandkonsolen (**AUT, CHA**) (vgl. Abb. 5).

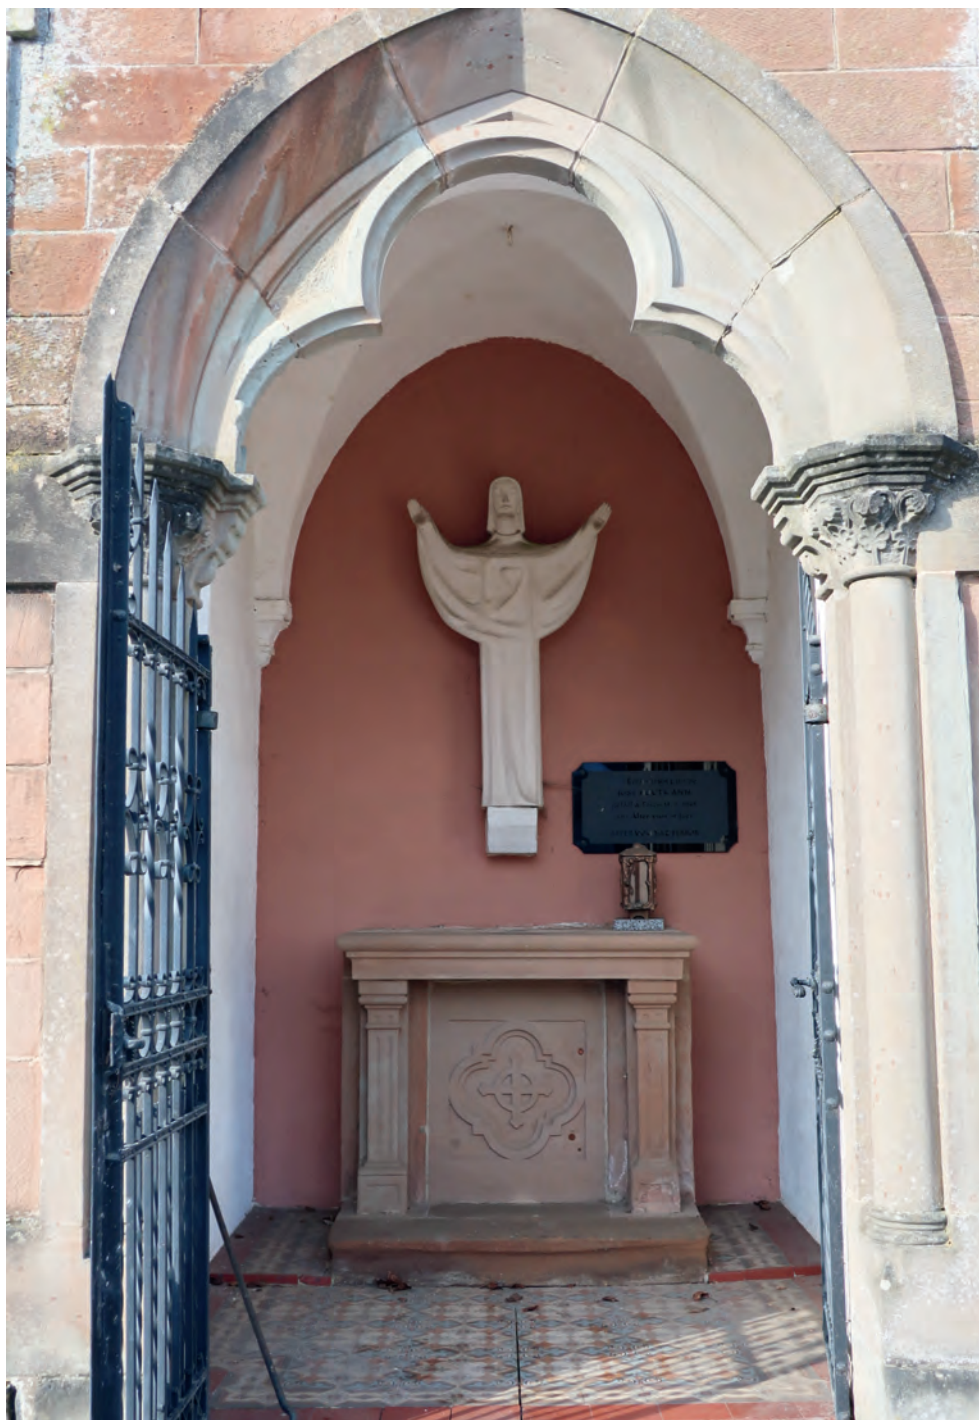
5

Der aus rotem Sandstein ausgeführte Altar ist um eine Stufe erhöht, von scharrierten Pilastern gefasst und schließt mit einer profilierten Verdachung als Altartisch ab. Die Mensa ist kassettiert mit einem profilierten, geometrischen Feld auf gestocktem Hintergrund und besitzt im Zentrum ein Kleeblattkreuz mit Kreis (**AUT, CHA**). Über dem Altar befindet sich eine Steinskulptur von Aurelio Sabatini, die den segnenden

Christus darstellt **(AIW)** (Abb. 5). Die Eheleute Houtmann-Kinsch ließen sie in der zweiten Hälfte des 20. Jahrhunderts anbringen.

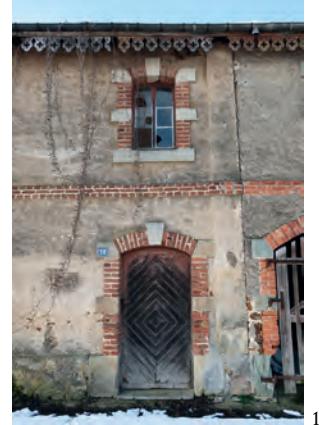
1

Die symmetrische, fünfschichtige Ostfassade des für einen Lokalverein recht großen Gebäudes ist dreigeteilt und durch Lisenen und Ecklisenen gefast (**AUT, CHA**). Ein Gurtband mit roten Ziegeln verläuft zwischen dem Erd- und Obergeschoss und ist an den Lisenen verkröpft (**AUT, CHA, SEL**). Die Gewände mit Segmentbogen wurden zeit- und gattungstypisch und mit großem gestalterischen Aufwand mit roten Ziegelsteinen ausgeführt. Die Ohrungen, Schlusssteine, Fensterbänke und Stoßsteine der Tüргewände sind aus hellem Sandstein (**AUT, CHA**) (Abb. 1). Aufgrund der unterschiedlichen Farbgebung der Ziegel- und Sandsteinelemente, sowie den vertikalen Rissen entlang der Lisenen, lässt sich schließen, dass die äußeren Achsen etwas später angebaut wurden (**ENT**).

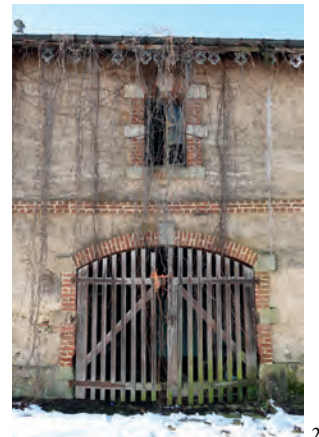
2

Einzig die Ostfassade weist einen verputzten Sockel auf (**AUT**). Das mittige und das rechte Tor besitzen eine teiloffene, vertikale Lattung und bauzeitliche Mauerverankerungen (Abb. 2). Das dritte Torgewände an der linken Seite wurde zerstört bis auf die Höhe des geraden, inneren Holzsturzes. Hier wurde eine neue, rechteckige Öffnung eingefügt. Die beiden Holztüren besitzen eine aufgenagelte, diagonale schmale Holzlattung (vgl. Abb. 1). Die einfach verglasten, doppelflügeligen Fenster sind teilweise beschädigt, aber erhalten (**AUT, SEL**). Der vorgehängte, bauzeitliche Holzries mit aufwändigem Dekor setzt sich an der nördlichen, straßenseitigen Giebfassade fort (**CHA, AUT**) (Abb. 3). Dieser Giebel hat drei Fenstergewände, die jedoch weniger aufwändig gestaltet sind (**AUT**) (Abb. 4).

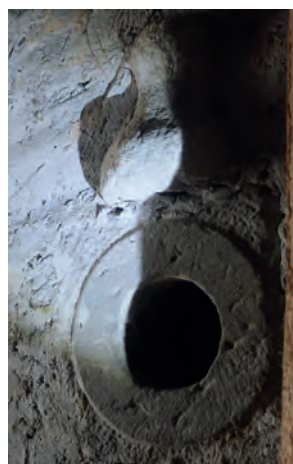
20

auf der Südwestseite des Turmes befindet sich ein kleines, rundes Sandsteingewände und darüber ein, in die Mauer eingelassener Sandstein in Form einer halben Glocke (**AUT, SEL, CHA**) (Abb. 20). Auf dem Urkataster von 1824 ist der Grundriss des Hofes auf Höhe der Kapelle mit geringer Tiefe verzeichnet.⁶ Bereits in der ersten Hälfte des 19. Jahrhunderts war die Kapelle zur Scheune umgebaut worden und wurde wohl auch in diesem Zeitraum nach Westen erweitert und mit einer breiten Tordurchfahrt versehen.⁷ Letztere ist mit großen Sandsteinplatten ausgelegt. Im Erdgeschoss befindet sich an der Südwestecke ein niedriger Raum mit einer Decke aus Lehm und Strohwickeln, an der Nordostecke, angrenzend zum Wohnhaus, ein früherer Stall mit einer sogenannten preußischen Kappendecke (**AUT, ENT, CHA**). In den 1980er Jahren wurde der Dachstuhl der Scheune komplett erneuert.

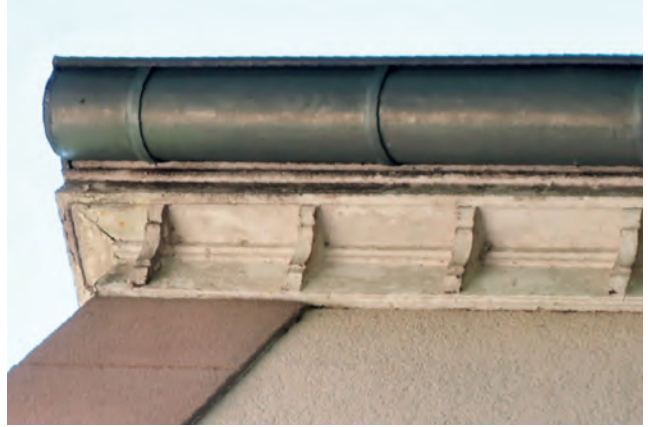
2

verziert und eine Holztraufe mit Fries aus schmalen Konsolen angebracht (**ENT, CHA**) (Abb. 2). Restaurierungsarbeiten zum Ende des 20. Jahrhunderts hinterließen eine starke Oberflächenbeschädigung an den Gewänden.³ Die Gebäudeecken sind mit einer aufgeputzten Eckquaderung dekoriert. Eine aufgeputzte Quaderung ist auch am Sockel erhalten und dürfte ebenfalls aus der Zeit um 1900 stammen (**CHA, AUT**). Der Kellerzugang mit rundbogigem Sandsteingewände ist nur im unteren Bereich erhalten, auch die Kellerfenster sind teilweise verdeckt. Die Giebelseite nach Osten und die Rückseite nach Süden sind weniger aufwändig gestaltet mit einfachen Gewänden aus gelbem Sandstein (Abb. 3).

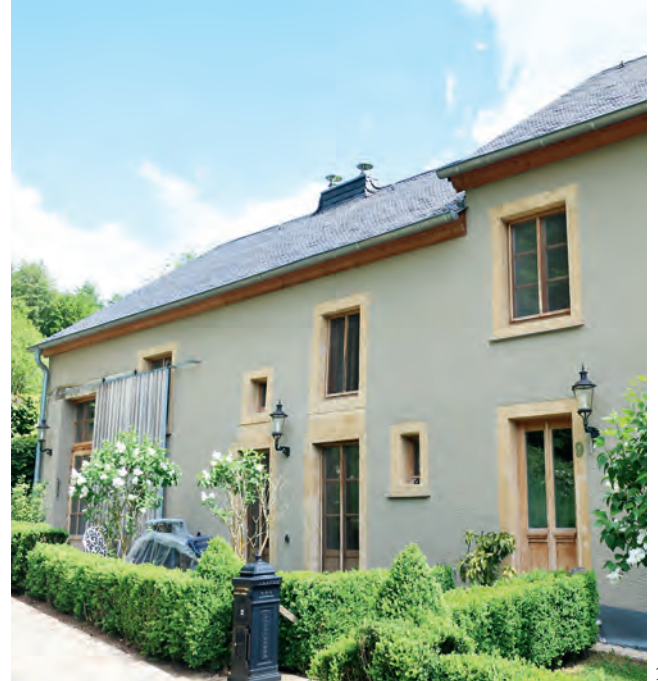
1

Das schmale, zweiachsige Wohnhaus deutet auf einen Kleinbauern als Bauherrn hin, wie sie für die Besiedlung des Weilers Finsterthal im 19. Jahrhundert typisch waren (OLT).² Die Tür- und Fensteröffnungen sind gerade und leicht scharriert und bestehen aus gelbem Sandstein (AUT, CHA) (Abb. 1). Auch das nördliche Wirtschaftsgebäude hat Gewände unterschiedlicher Größe aus gelbem Sandstein, das große Scheunentor weist, wie bei einfacherer Bauweise üblich, einen dicken Holzbalken als Sturz auf (AUT, CHA). Ein kleiner Anbau südlich des Wohnhauses vervollständigt den

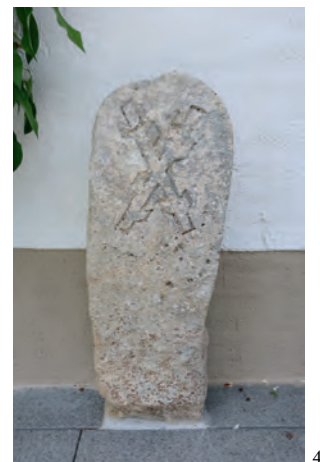
4

Die zum Garten weisende Ostfassade weist einfache, frühklassizistische Sandsteingewände ohne Verzierungen auf (Abb. 3). Auch hier wurden verschiedene Änderungen an der Bausubstanz vorgenommen: So wurden im Erdgeschoss zwei Fenster zu Türen vergrößert. Im Bereich der früheren Scheune blieb ein bauzeitliches Türgewände mit Rundbogen erhalten, ebenso einige einfache, kleine Lüftungsluken ohne Gewände (**CHA**). Im Garten sind ein Grenzstein mit gekreuzten Dornenstäben und ein Brunnen erhalten (Abb. 4).

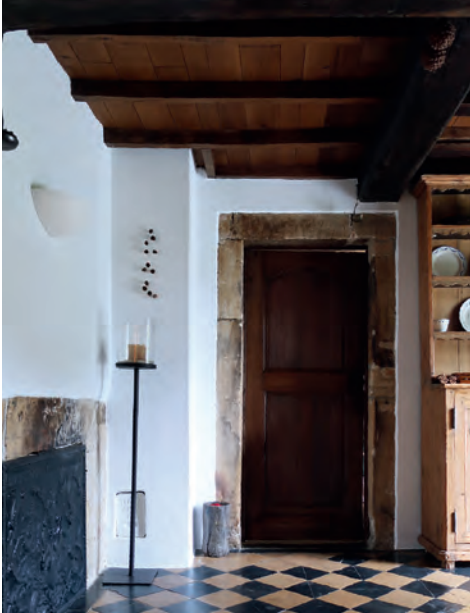
6

repräsentativen Seite zur Küche angebracht. Einige Türgewände aus Sandstein und hölzerne Innentüren mit charakteristischem Rillenmuster sind überliefert (**CHA, AUT**) (Abb. 6).

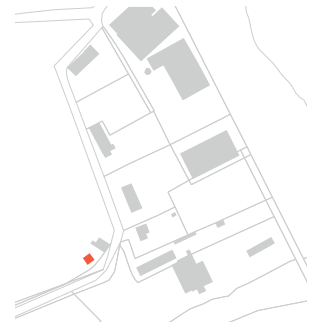
1

Das eingeschossige Gebäude mit quadratischem Grundriss steht auf einem niedrigen Sockel aus bossierten, roten Sandsteinen und weist nur zur nach Süden orientierten Vorderseite drei Öffnungen auf: eine Eingangstür, die rechts und links von kleineren Fenstern flankiert ist. Tür und Sprossenfenster sind zeittypisch aus Metall gearbeitet, die Klappläden bestehen aus geprägten Metallplatten (**AUT, CHA**) (Abb. 1). Dekorative Vorsprünge unter der Traufe und an den Fenstergewänden sowie Fensterbänke in

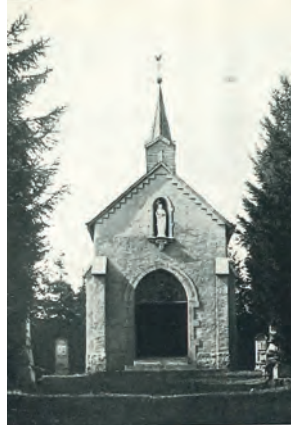
14

kartographiert (Abb. 13).¹⁴ Es dauerte bis 1884 bis eine bescheidene Kapelle an dessen Platz erbaut wurde, die wiederum um 1898 von der aktuellen, sogenannten ‚Gehaans-Kapelle‘ ersetzt wurde (**ENT**) (Abb. 14). Sie wurde nach den Plänen von Herrn J. Hennes aus Mersch erbaut. Das Holz wurde von der Gemeinde gestellt, die Bausteine dem nahegelegenen Steinbruch ‚beim Helperweg‘ entnommen (**OLT**).¹⁵ Der Kirchenbau wurde dem Heiligen Johannes dem Täufer und der schmerzhaften Muttergottes geweiht und wird auch gegenwärtig noch, vor allem zum jährlichen Fest des Heiligen Johannes am 24. Juni, und am Pfingstmontag von Pilgern aufgesucht (**SOZ**).¹⁶

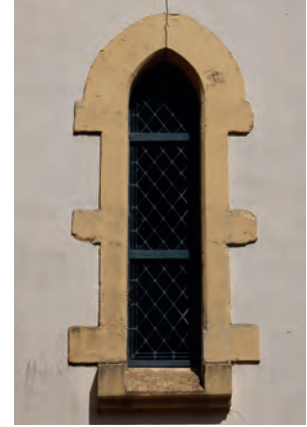
16

Die einschiffige Kapelle mit eingezogenem, rechteckigem Chor wurde im schlichten, historistischen Stil errichtet (Abb. 15). Die Seitenfassaden sind beidseitig mit drei spitzbogigen, in gefasten und mehrfach geohrten Sandsteingewänden gefassten Buntglasfenstern ausgestattet (**AUT, CHA**) (Abb. 16). Die Fenster im Chorbereich sind etwas schmaler und kleiner. Die drei Achsen werden von vier Strebeböckeln mit Metallabdeckung betont. Vorder- und Rückfassade werden ebenfalls von Pfeilern gestützt (Abb. 17). Ein niedriger Sockel aus bossiertem Sandstein umfasst die gesamte Kapelle (**AUT, CHA**). Die Hauptfassade wird von einem, über eine dreistufige Freitreppe zu erreichenden, großzügigen Eingangsportal geprägt. Die zweiflügelige Holztür mit dreiteiligem Buntglasoberlicht ist in einem vierfach geohrten Sandsteingewände mit verbreitertem Türsturz und Chronogramm, welches das Baudatum der Kirche 1900 angibt, gefasst (**AUT, CHA**) (Abb. 18).¹⁷ Seitlich der

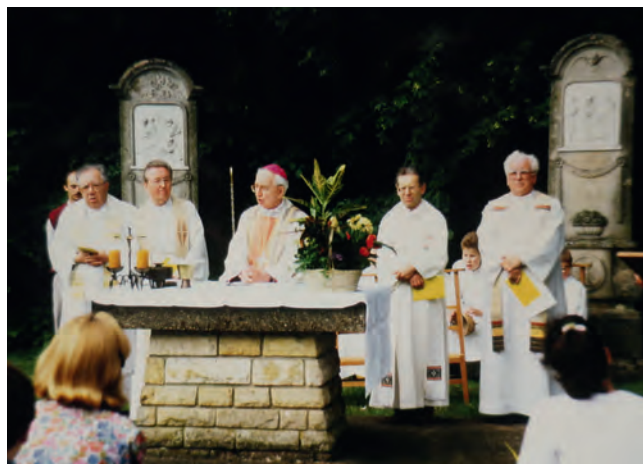
28

Die 14 Stationen aus hartem, grauem Sandstein mit weißen Relieftafeln aus Terrakotta wurden vom Bildhauer Mathias Eltz aus Schoenfels 1919 gefertigt und vom Pfarrer Ferd Laux eingeweiht (**AKI**) (vgl. Abb. 1).¹⁹ Sie stehen, in einem Halbkreis aufgestellt, südwestlich des Kirchenbaus. Alle Stationen sind in ihrer Formgebung identisch. Bis 1966 standen sie auf beiden Seiten des Pfades zwischen Grotte und Kapelle (Abb. 27). Sie wurden 1967 um einen neu errichteten Steinaltar gruppiert, der Ende der 1970er Jahre abgetragen wurde (**ENT**) (Abb. 28).²⁰

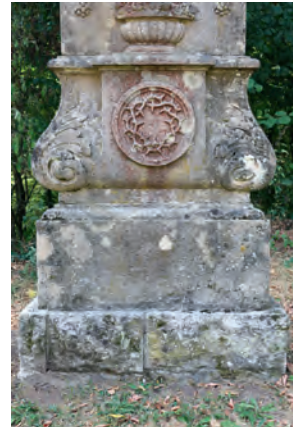
29

Über den schlichten Sockeln mit rechteckigem Grundriss befinden sich mittig jeweils ein in ein Medaillon gefasstes, wechselndes Motiv, das seitlich von volutenförmigen Blattornamenten gerahmt wird (Abb. 29, hier dargestellt: Motiv der Dornenkrone).²¹ Oberhalb der schmalen, profilierten Gurtbänder erheben sich die Schrifttafeln
