Nationale Inventarisierung der Baukultur im Großherzogtum Luxemburg

Kanton Mersch | Gemeinde Helferknapp

Nach Fertigstellung des Inventars in den Gemeinden Larochette und Fischbach freue ich mich nun, den dritten Band der Serie „Nationale Inventarisierung der Baukultur im Großherzogtum Luxemburg“ vorstellen zu können. Es behandelt die reichen baulichen Spuren der Fusionsgemeinde Helperknapp.

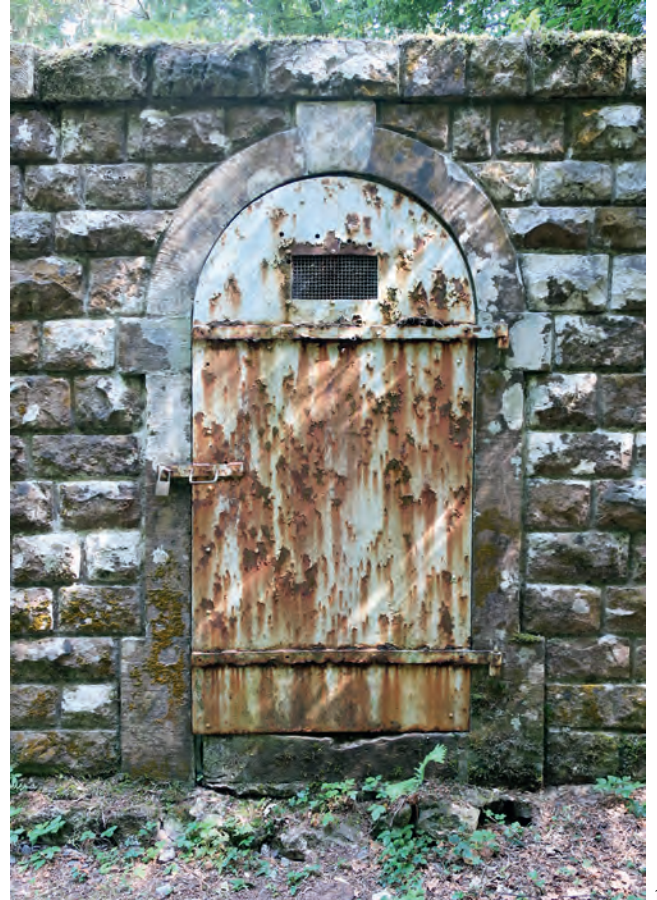
1

Das Wasserhäuschen ‚Auf Helperich‘ weist eine Hauptfassade auf, die seitlich bis zum Waldboden abgeschrägt ist (**CHA**). Diese Nordwestseite ist vollständig aus bossierten Sandsteinquadern erbaut (**AUT, CHA**). Die Abdeckplatten an den Fassadenkanten treten leicht hervor und rahmen so diese Ansicht. An den Eckpunkten und in der Mitte der Schrägen befinden sich scharrierte Sandsteinquader als Zierelemente. Mittig befindet sich eine metallene, rundbogige Eingangstür mit kleinem Lüftungsgitter. Sie ist in einem scharrierten Sandsteingewände mit Ohrungen und bis zum Dachgesims reichenden Schlussstein gefasst (**AUT, CHA**) (Abb. 1).

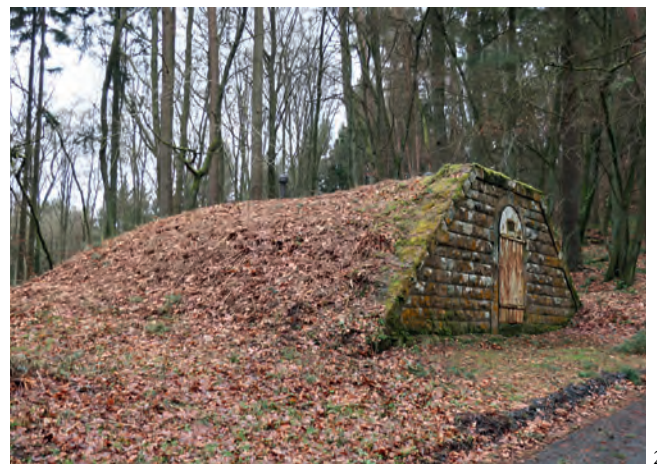
2

Das restliche Gebäudevolumen nach Südosten ist von einem hügel förmigen Gründach eingefasst, das bis an die steinsichtige Fassade heranreicht (**AUT, CHA**) (Abb. 2).

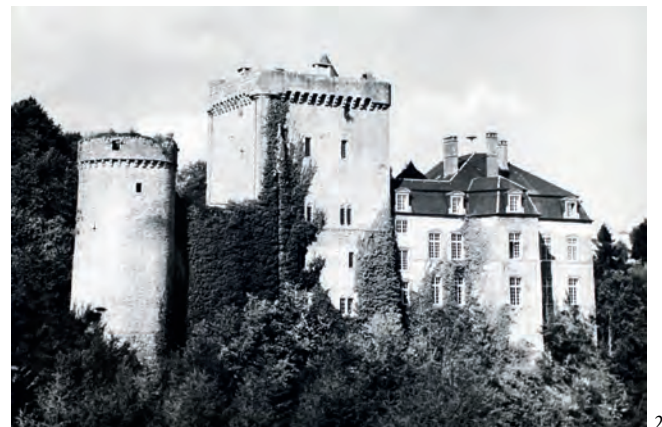
2

Abb. rechts |
**(2) Burgfried in seinem
Urzustand, um 1965**
Anonym, o.T., [Diapositive],
SSMN Inventar, um 1965

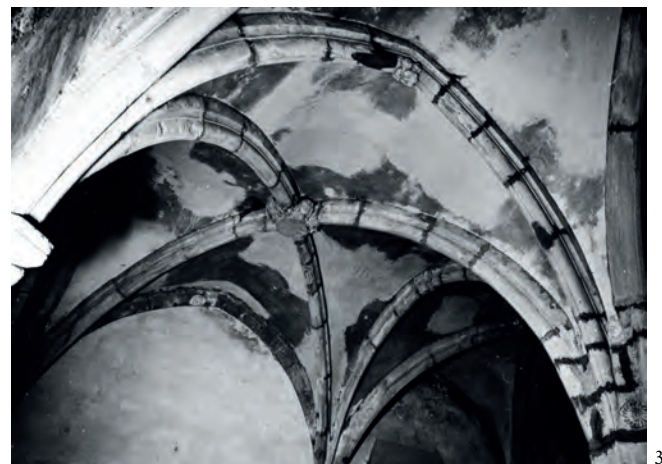
3

**(3) Feuchtigkeit zertört
wertvolle Wandmalereien, um
1965**
Anonym, o.T., [Fotografie], SSMN
Inventar, um 1965

1729 wird ein Wohngebäude im neobarocken Stil an den Bergfried angebaut (**ENT**) (Abb. 1). Zwischen 1820 und 1920 bleibt das Schloss größtenteils unbewohnt und verfällt allmählich zur Ruine.⁴ In den 1920ern wird es unter der Aufsicht des Luxemburger Architekten Schoenberg modernisiert (**AIW**). Der Burgfried verbleibt jedoch in seinem Urzustand (**AUT**) (Abb. 2).⁵ Die weitere Vernachlässigung des Donjondaches im 19. und frühen 20. Jahrhundert hat zur Folge, dass Feuchtigkeit ungehindert bis in das zweite Obergeschoss eindringen kann und dort wertvolle Wandmalereien fast gänzlich zerstört (Abb. 3).⁶

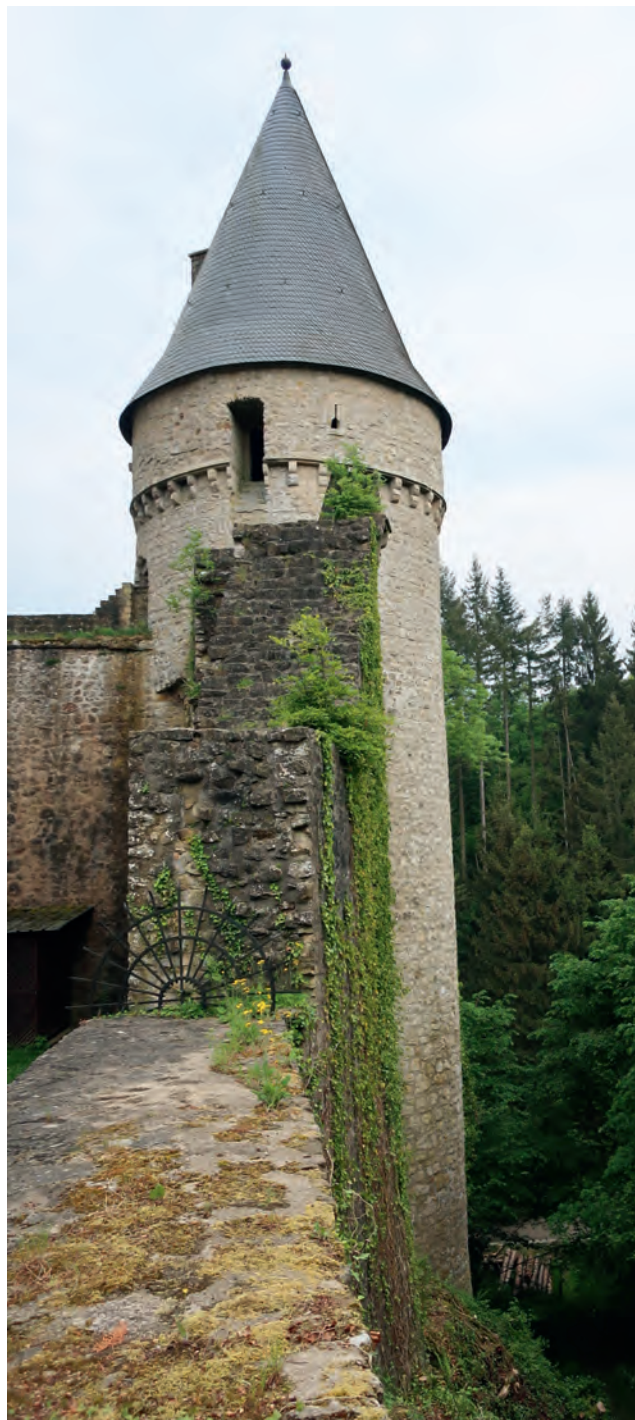
5

die als Schutz über das oberste Stockwerk des Donjon gespannt wurde, um gegen das Feuchtigkeitsproblem anzukämpfen. Nachdem diese Maßnahme nicht den gewünschten Erfolg zeigte, wurde das Dach durch das staatliche Hochbauamt zu Beginn der 1970er Jahre in seiner ursprünglichen, höheren Form wiederhergestellt.⁸

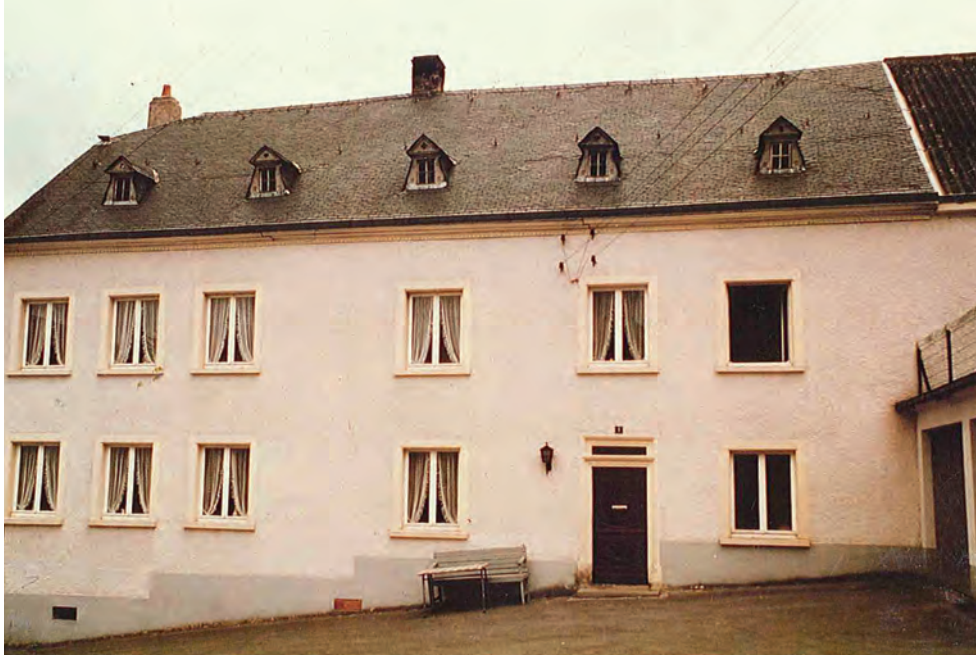
Vorderansicht des Streckhofs, 1979

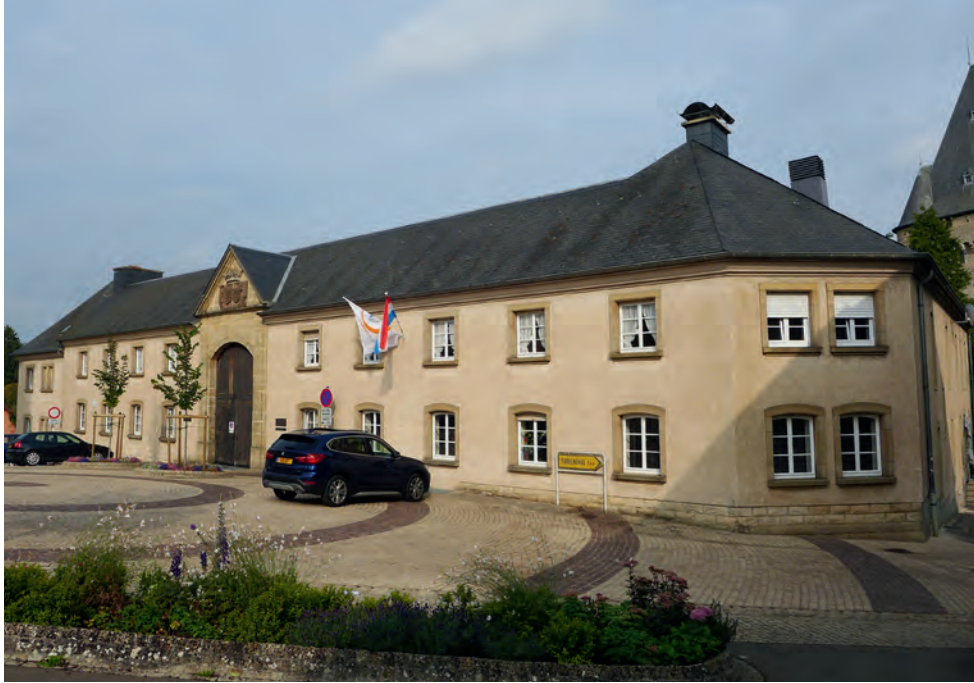
Abb. unten |
(2) Torhaus im 18. Jh., um 1778
 Administration du cadastre et de la
 topographie, *Bourglinster 243A und*
Sept Fontaines 223B, 1771–1778

Die Grundstruktur des Gebäudes ist seit der zweiten Hälfte des 18. Jahrhunderts unverändert **(AUT)** (Abb. 2).¹ Das Straßenbild wird dominiert vom herrschaftlichen Schlossportal aus gelbem Sandstein, das sich in der Außenmauer der heutigen Jugendherberge befindet (Abb. 3). Steinerne Lisenen rahmen das segmentbogige Holztor ein, über dem leicht kassettierte Felder den Bereich bis zum Gesims füllen. Das dreieckige

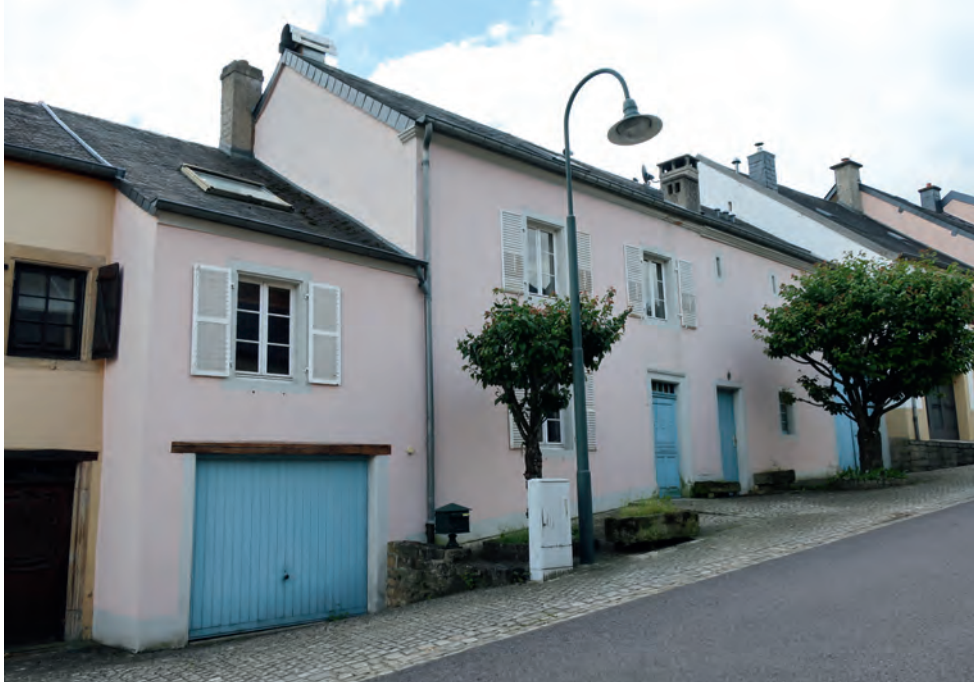
Abb. rechts |
**(1) Quereinhaus vor
 Renovierungsarbeiten, 1979**
 Steinmetzer, Christiane, o.T.,
 [Fotografie], SSMN Inventar der
 Bauernhäuser, 1979

Das klassizistische Quereinhaus mit einachsigem, östlich anschließendem Nebengebäude liegt an der südlichen Straßenseite der Rue du Château in der Dorfmitte von Hollenfels (**BTY**) (Abb. 1). Das zweistöckige Objekt ist schon auf den Urkatasterplänen von 1824 kartographiert (Abb. 2).¹ Dem Bau vorgelagert erstreckt sich ein gepflasterter Vorhof.

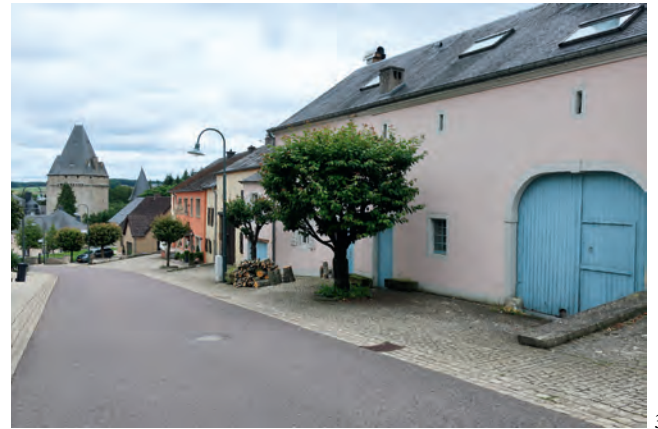
2

(2) Quereinhaus im 19. Jh, 1824
 Administration du cadastre et de la
 topographie, *Tuntange B3*, 1824

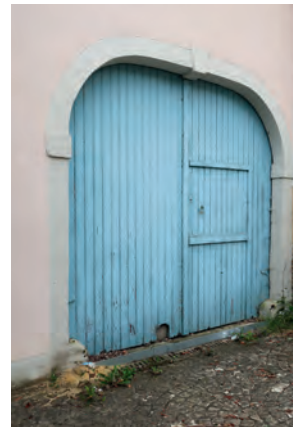
3

Die drei westlichsten Achsen der Hauptfassade zur Rue du Château prägen den ehemaligen Scheunenteil des fünfachsigen Gebäudes (Abb. 3). Im Erdgeschoss befinden sich ein großzügiges, korbbogiges, hölzernes Scheunentor mit sandsteinernem Gewände mit Prellsteinen, Ohrungen und Schlussstein (**AUT, CHA**) (Abb. 4). Der hölzerne Nebeneingang, das metallene Scheunenfenster und die drei längsrechteckigen Lüftungsluken sind allesamt in schlichten Gewänden gefasst. Die Sandsteingewände der Wohnhausfenster sind zusätzlich gefast und mit metallenen Läden ausgestattet (Abb. 5). Die östlich des Nebeneingangs liegende, hölzerne, klassizistische, kassettierte Haupteingangstür

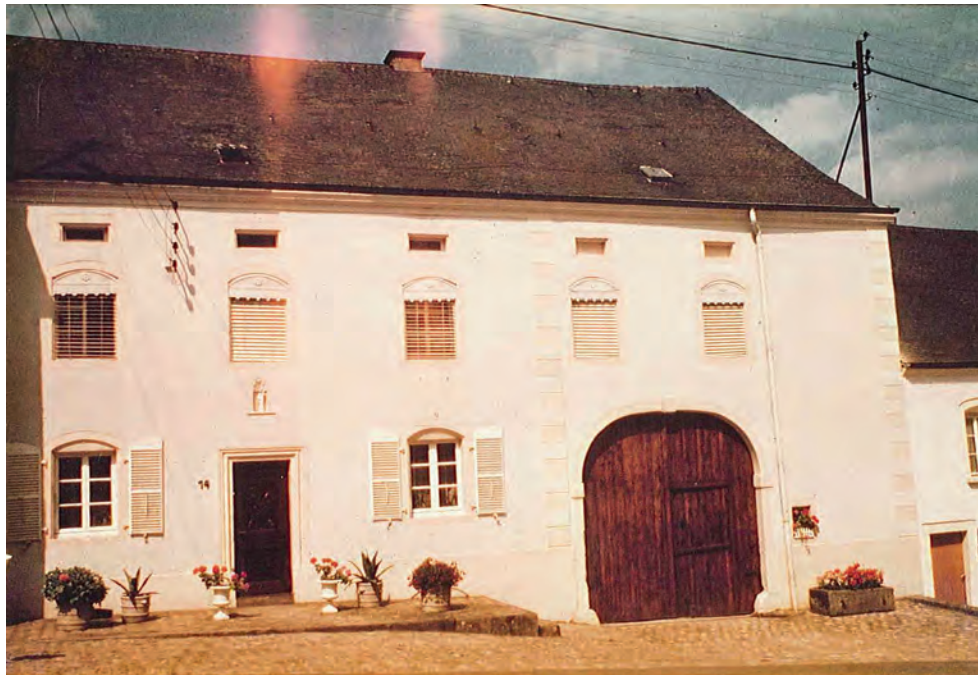
Dreikanthof in den 70er Jahren, 1979

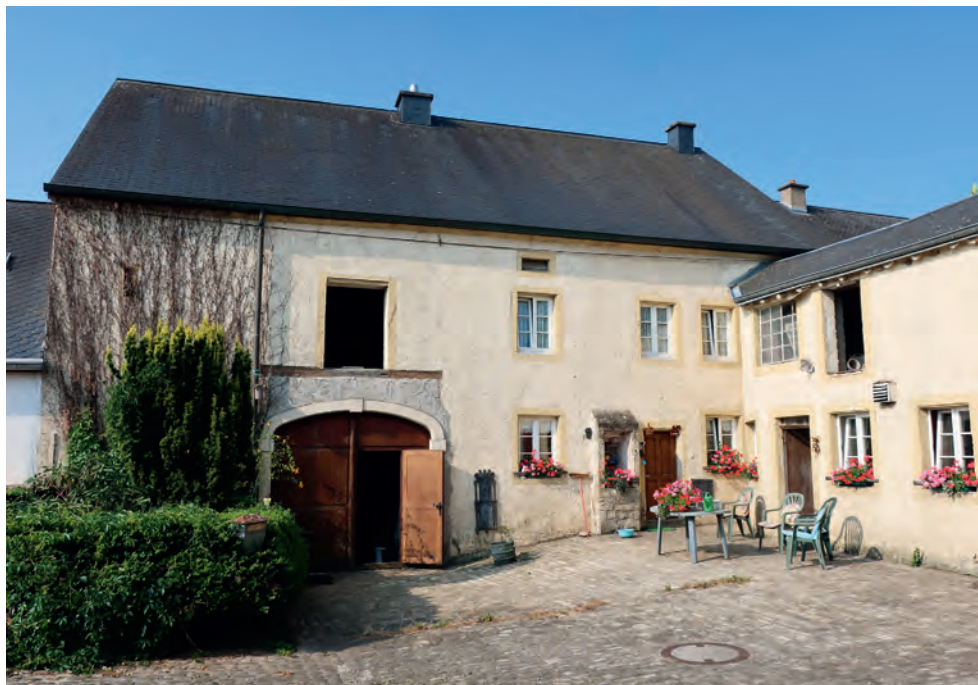
13

östlichen Achsen befinden sich ein hölzernes Scheunentor mit Sandsteingewände und Prellsteinen und angrenzender Luke (Abb. 12). Auf Obergeschossebene ist noch eine kleine, zugemauerte Öffnung erkennbar. Die dunklen, hölzernen Fensterläden, die Eingangstür und das Scheunentor kontrastieren mit den hellgelben und beige Tönen des Putzes.

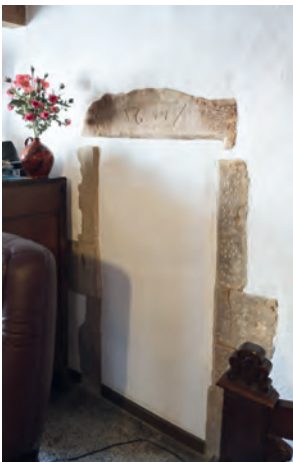
25

Datum 1644 eingraviert (Abb. 25). Das Obergeschoss und der Dachboden sind über eine schlichte Holzterasse erreichbar (Abb. 26). Im Flur des Obergeschosses befindet sich ein eiserner Eingang zur bauzeitlichen ‚Haascht‘ (Vgl. Abb. 21). Der Eingang zum doppelten Tonnengewölbekeller mit Stampflehm Boden befindet sich in der Scheune (CHA, AUT, ENT) (Abb. 27).

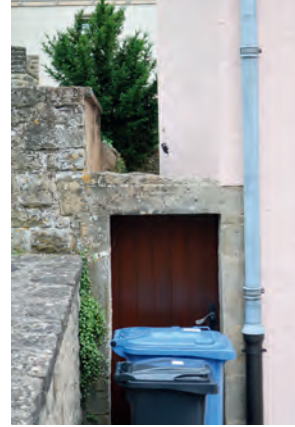
1

Das ehemalige, katholische Pfarrhaus liegt, leicht von der Straße zurückversetzt an der Kreuzung der Rue des Prés mit der Rue du Château (**GAT**). Eine Mauer grenzt die westliche Seite des hochbarocken Quereinhauses von der etwas höher gelegenen Straße und den benachbarten Grundstücken ab (**BTY**). Ein im Sandsteingewände gefasster Nebeneingang verbindet die Hauptfassade mit der Stützmauer und führt durch eine schmale Passage zum Hinterhof des Gebäudes (Abb. 1).

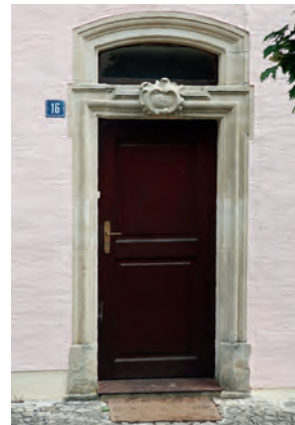
4

Das Gebäude ist schon auf der Ferraris-Karte kartographiert.¹ In der plastisch herausgearbeiteten Kartusche, im leicht verbreiterten Türsturz des Haupteingangs, ist das Baujahr ‚1757‘ vermerkt. Alle Holzfenster des vierachsigen, zweistöckigen Wohnhauses sind in segmentbogigen, gefasten und konvex profilierten Sandsteingewänden gefasst und mit Holzfensterläden ausgestattet (Abb. 2). Ein segmentbogiges Oberlicht schließt das profilierte Türgewände ab, die Schwelle wurde mit einer geprägten Metallplatte versehen (**CHA, AUT**) (Abb. 3 und 4).

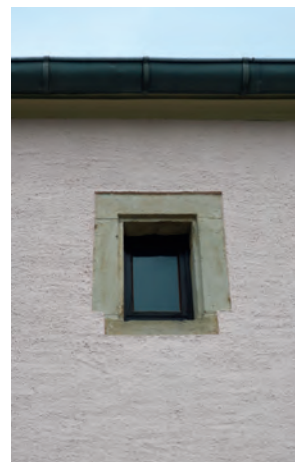
6

Unter der einfachen Holztraufe des in englischer Schieferdeckung gedeckten, einseitigen Krüppelwalmdachs flankieren zwei übermalte Maueranker das mittige Obergeschossfenster (**AUT**) (Abb. 5). Das geradlinige Garagentor wurde rezent durch eine korbboogie Öffnung mit Sandsteingewände erneuert. Die zwei Lüftungsluken auf Obergeschosebene werden von bauzeitlichen, scharrierten und einfach gefasten Sandsteingewänden umrahmt (Abb. 6).

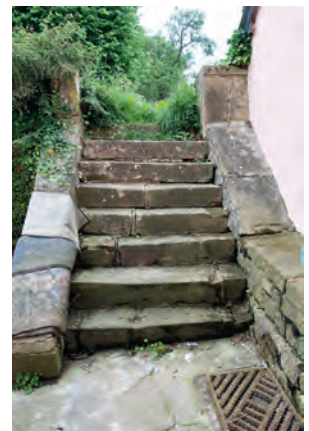
Westlich schließt eine, zum unbebauten nördlichen Nachbargelände hinaufführende, massive, Sandstein-treppe an den Anbau und die Umfassungsmauer an (**AUT**) (Abb. 11 und 12).²

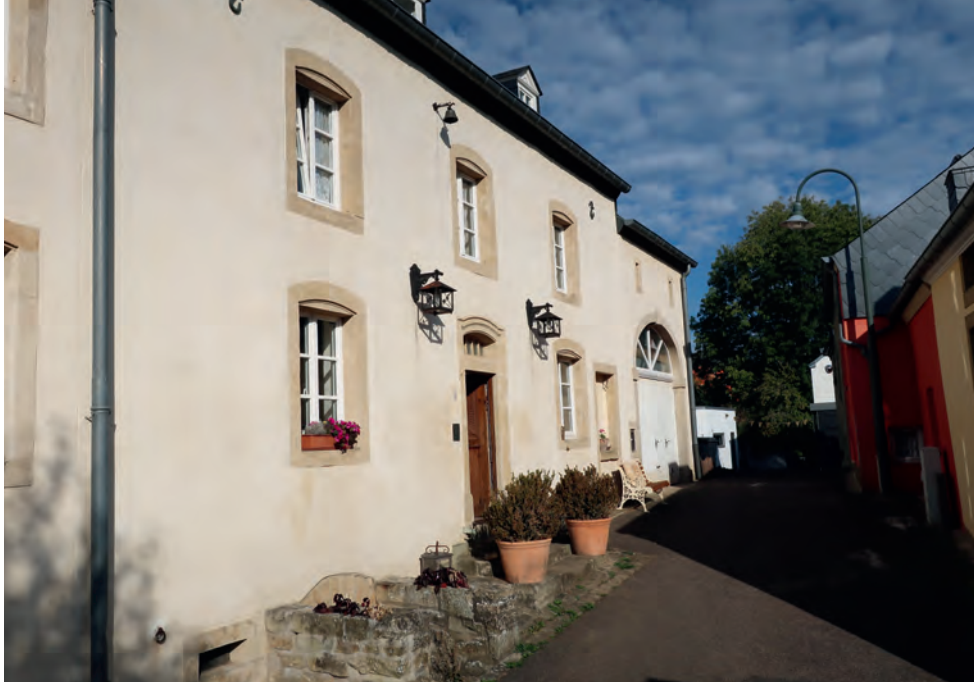
Abb. rechts |
(1) **Wohnhaus vor den
Renovierungsarbeiten, 1979**
Steinmetzer, Christiane, o.T.,
[Fotografie], SSMN Inventar der
Bauernhäuser, 1979

Das zweistöckige Wohnhaus liegt am Ende der von der Rue du Château abzweigenden Gasse Am Eck (**GAT**). Der nördliche Gebäudeteil wurde in den 1990er Jahren während einer umfassenden Renovierung durch einen Anbau an das Wohnhaus ergänzt (Abb. 1).¹ Aus dieser Zeit stammt auch die zweiachsige Erweiterung an der südlichen Giebelseite und das englisch gedeckte Krüppelwalmdach mit profilierter Holztraufe und drei Giebelgauben (Abb. 2).²

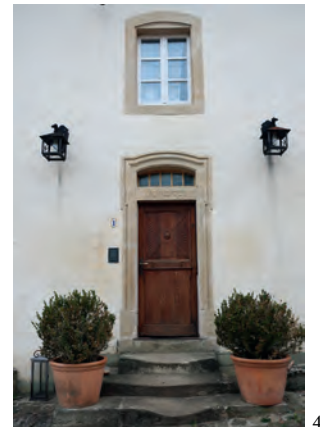
4

zulaufende Sandsteintreppe zu erreichen. Im Sturz des sandsteinernen, scharrierten und mehrfach profilierten Türgewändes ist das Baudatum ‚ANNO 1753‘ vermerkt (Abb. 4). Sowohl die Haustür als auch das Gewände sind für ihre Bauzeit als sehr modern einzustufen und nehmen schon frühklassizistische Tendenzen vorweg (**CHA**). Neben der Türschwelle mit geprägter Metallplatte ist ein schmiedeeisernes Kratzeisen angebracht (**AUT, CHA, SEL**) (Abb. 5). In der südlichen Achse führt eine sechsstufige Treppe zum rundbogigen Kellereingang mit doppelflügeliger, genagelter Holztür (**SEL**) (Abb. 6). In der nördlichen Achse ist noch ein geradliniges Sandsteingewände des nun zugemauerten ehemaligen Scheuneneingangs erkennbar (Abb. 7).

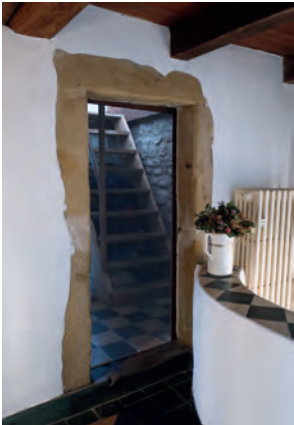
In Erd- und Obergeschoss sind noch alle Innentüргewände sowie Holzbalken an den Decken vorhanden (**AUT, CHA**) (Abb. 16 und 17). In der Westwand der Küche und des Treppenhauses befinden sich zwei segmentbögige Nischen mit liegenden Ochsenaugenfenstern (Abb. 18). Im Ober- und Dachgeschoss ist die ‚Haascht‘ noch vollständig überliefert (**AUT, SEL**) (Abb. 19 und 20).

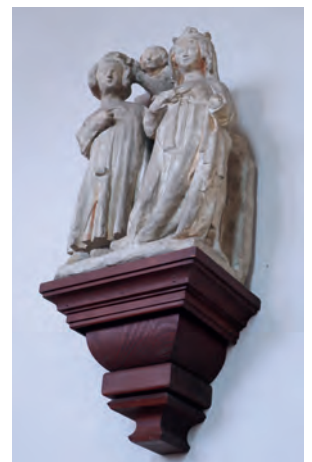
19

Valerian und der heiligen Cäcilia aus dem 14. Jahrhundert. Zwischen ihnen ist ein Engelskopf zu sehen (AUT, CHA) (Abb. 19).¹⁰

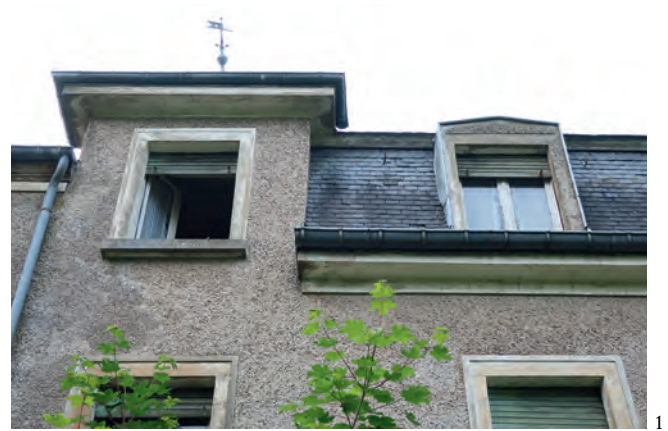
1

Von der Straße führt ein geteilter Weg zum derzeit leerstehenden Streckhof aus der ersten Hälfte des 20. Jahrhunderts hinauf (**BTY**). In der westlichen Achse durchbricht ein Zwerchhaus mit Walmdach das schiefergedeckte, mansardierte Krüppelwalmdach (**AUT**) (Abb. 1). Beide Dächer sind mit einer stark ausgeprägten Betontraufe versehen (**AUT, CHA**). Nördlich erhellt ein Mansardfenster den Dachraum. Die restlichen Öffnungen sind in scharrierten, geradlinigen Sandsteingewänden mit aufgeputzter Umrahmung gefasst (**CHA, AUT**). Die hölzernen T-Fenster sind mit Holzrollläden und leicht hervortretenden Betonfensterbänken ausgestattet (Abb. 2). Im Terrazzosockel mit konkav profiliertem, abschließendem Gurtband ist noch ein segmentbogiger, teils zugemauerter Kellereingang zu erkennen (**CHA, AUT**) (Abb. 3). Vor der bauzeitlichen, kassettierten Holztür mit Diamantschliff und Oberlicht befindet sich eine breite, weiß-rote Terrazzoschwelle mit schwarz-weißen Mosaikdekorelementen (**CHA, AUT**) (Abb. 4 und 5).

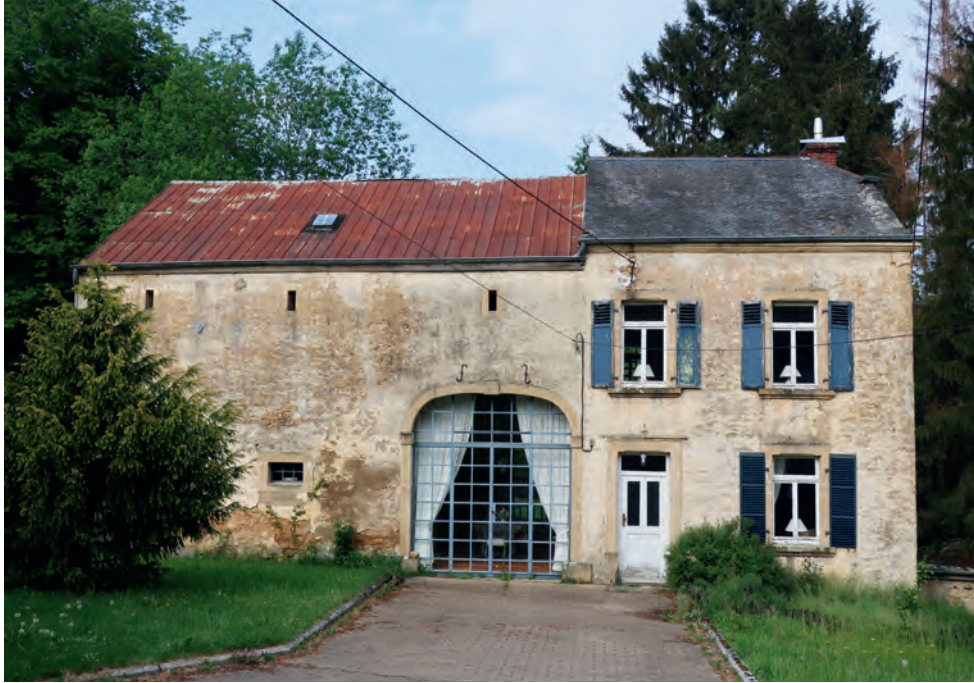
Abb. rechts |
(6) Vorderansicht des Streckhofs, o.J.
Anonym, o.T., [Fotografie], SSMN
Inventar der Bauernhäuser, o.J.

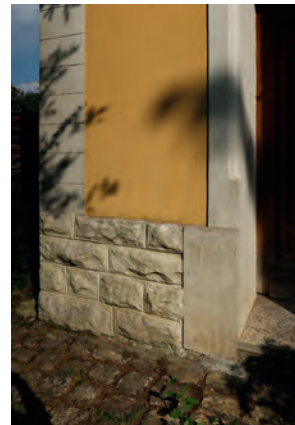
3

Terrazzostufe (**AUT, CHA**). Das untere Viertel des teilgefasten Türgewändes geht in einen, die Villa umschließenden, weiß verputzten Sockel über (Abb. 3). An den drei Gebäudekanten verbindet eine weiße, aufgeputzte Quaderung den Sockel mit der mehrfach profilierten Holztraufe (Abb. 4). Das in englischer Schieferdeckung eingedeckte, mansardierte Krüppelwalmdach wird im südlichen Gebäudeteil von einem Zwerchhaus mit einem Fenster und aufgeputzter Baudatum (1927) durchbrochen (**AUT**) (Abb. 5). Die nördliche Achse ist mit einem Mansardfenster mit Dreiecksgiebel ausgestattet (Abb. 6).

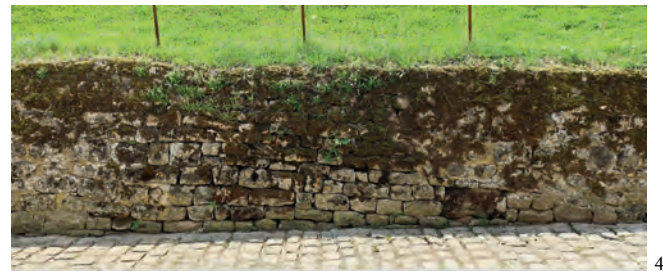
Die Beschaffenheit der Mauersteine variiert von teilweise sehr massiven Blöcken in der Mauerbasis über kleinere, etwa handbreite Bruchsteine, im oberen Teil der Mauer, bis hin zu wiederverwendeten Teilen von Sandsteingewänden an den nördlichen Ausläufern (**AUT, CHA**) (Abb. 4 und 5).

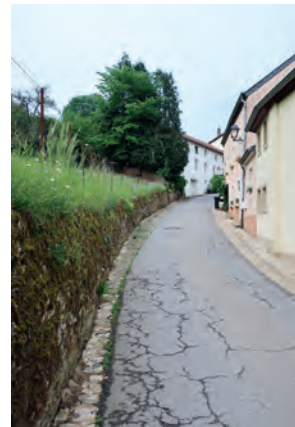
2

Die Höhe der Mauer aus massivem Bruchsandstein passt sich dem Gefälle der angrenzenden Wiese an und beträgt im Durchschnitt etwa 1,8 Meter (Abb. 2). Am nördlichen Ende erhöht sie sich abrupt auf etwa 2,2 Meter (Abb. 3).

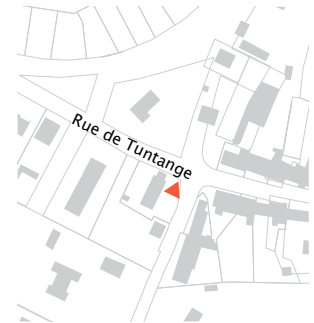
An der Kreuzung der Rue de Tuntange mit der Rue d'Ansembourg befindet sich das historistische, aber stark veränderte Schulgebäude von Hollenfels. Der Reckinger Unternehmer Joh. Bapt. Kasel wurde 1895 mit dem Bau der Schule am Rand des historischen Dorfkerns betraut.¹ Das einstöckige Gebäude mit geohrten Sandsteingewänden, schiefergedecktem Satteldach, Sandsteintraufe und halbgewendelter Holztreppe im Inneren weist heute einen zu geringen Teil erhaltenener Bausubstanz auf, um noch für eine nationale Unterschutzstellung in Frage zu kommen. In seiner nördlichen Giebelseite ist jedoch ein etwa zweieinhalb Meter hohes, bauzeitlich überliefertes Wegkreuz eingelassen (**GAT**) (Abb. 1).

Das von Bildhauer Matthias Eltz aus Schoenfels erschaffene Monument aus hartem, grauem Sandstein wurde etwa zur gleichen Zeit wie die Stationen von Helpert erschaffen (**AKI**).²

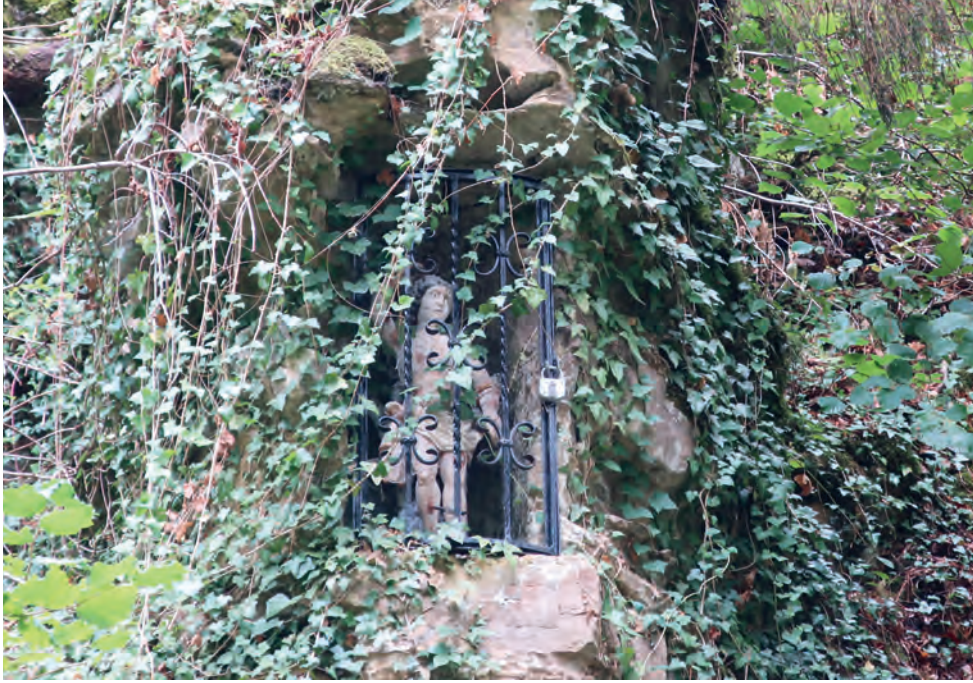
Gemarkung | Sebastian Felsnische

Die kleine Nische wurde etwa auf zweieinhalb Meter Höhe in einen aus dem Waldboden ragenden Sandsteinfelsen eingemeißelt (**AUT**) (Abb. 1). Innen befindet sich eine steinerne, barocke Statue des heiligen Sebastian. Sein Körper ist mit zahlreichen Pfeilwunden übersät, aus seinem rechten Schienbein ragt noch ein Pfeilschaft hervor

(AUT, CHA). Seine rechte Hand ist erhoben, sein linker Unterarm mit Fesseln versehen (vgl. Titelbild). Die Nische wird von einer rezenten, schmiedeeisernen Tür verschlossen **(ENT)**.

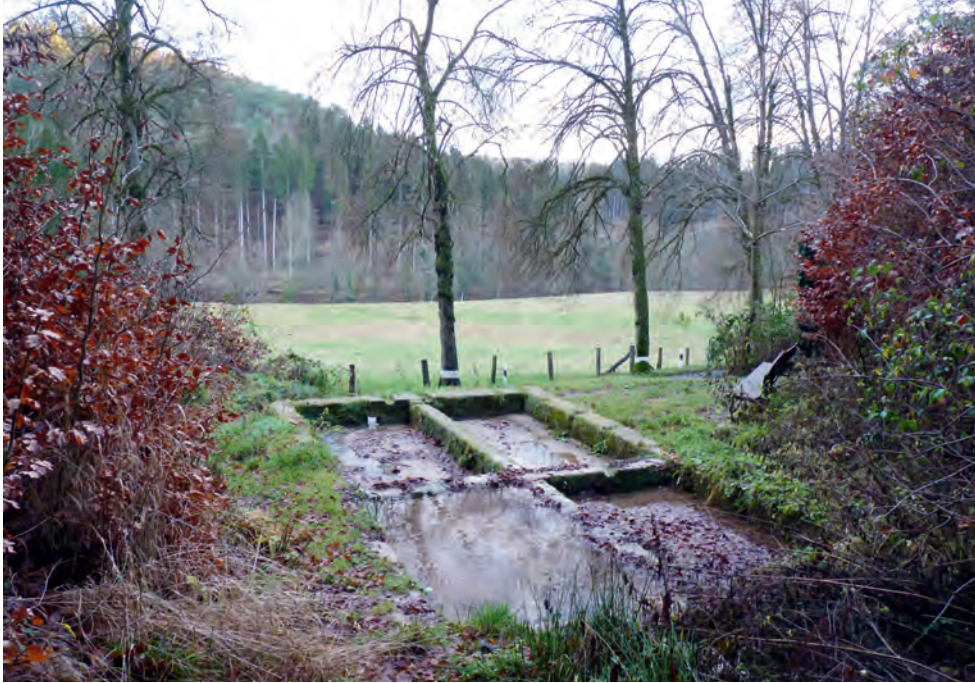
Gemarkung | Didelbur Waschbrunnen

Der ‚Didelbur‘ befindet sich im Eischtal, etwa einen halben Kilometer nordöstlich der Dorfmitte von Hollenfels (**GAT**). Er liegt leicht erhöht in einer Kurve des entlang der ‚Schlasswiss‘ verlaufenden C.R. 105 in Richtung Mersch, auf halber Höhe zum untergegangenen Dorf ‚Kohlbach‘. Die Quelle des Waschbrunnens entspringt im ‚Bourbësch‘ und fließt in südöstlicher Richtung ins Tal hinab. Der Bach strömt unter der Straße hindurch und windet sich durch das offene Gelände der ‚Schlasswiss‘. Er mündet etwa 300 Meter entfernt in der Eisch, die hier entlang des Fußes der bewaldeten Anhöhe ‚Buergruef‘ verläuft (Abb. 1).

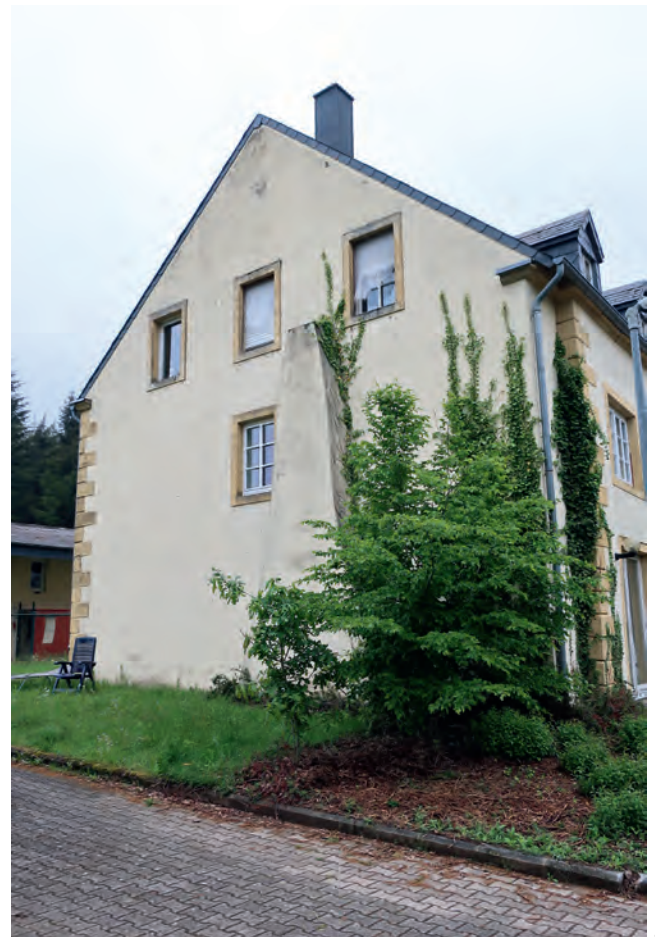
8

Das englisch gedeckte Schieferdach mit umgreifender Sandsteintraufe ist mit fünf Giebelgauben versehen. An der westlichen Giebelseite erhellen drei Fenster den Dachraum (Abb. 8). An diesem Giebel sind auch Überreste eines früheren Kamins vorhanden.

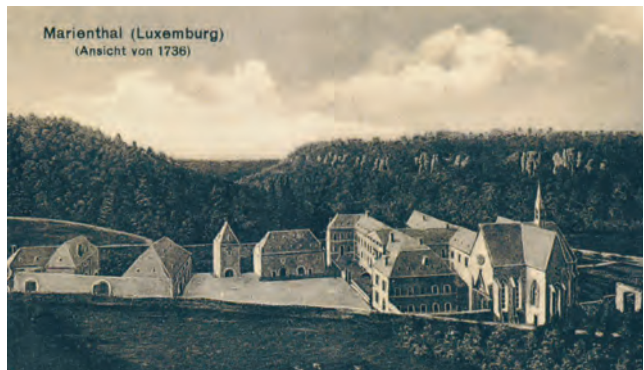
6

Das heutige Marienhaus war ursprünglich nur ein Teil des vorderen von mehreren Klosterflügeln, die zusammen eine H-Form bildeten (**GAT, ENT**) (Abb. 6). Bei den Abbrucharbeiten um 1824 wurden die weitaus größten Teile hiervon abgetragen, lediglich der imposante Mittelrisalit des Vorderhauses blieb erhalten (Vgl. Abb. 3).²⁴ Er wurde auf zwei Geschosse zurückgebaut und erhielt ein Walmdach, das sich heute mit einer englischen Schieferindeckung zeigt.²⁵ Die Hauptfassade nach Westen präsentiert sich heute als symmetrischer, fünfachsigiger Putzbau mit zentralem Türgewände, Eckquaderungen und Sohlbankgesimsen in beiden Geschossen (**AUT, CHA**). Eine zweiläufige, geschwungene Treppe führt

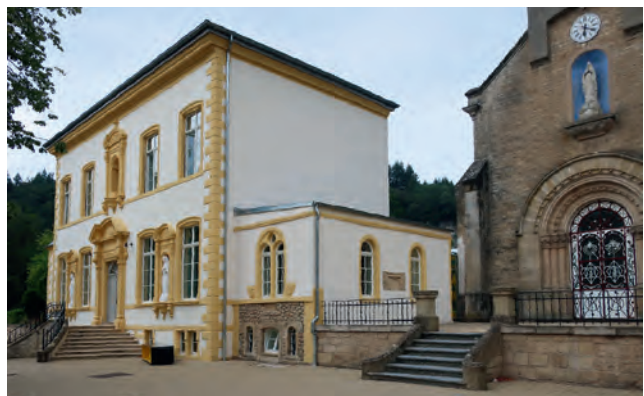
7

zum Eingangsportal mit seinem vielfach profilierten Gewände (Abb. 7). Seitliche Pilaster mit Voluten und ein gesprengter Segmentbogengiebel mit Sonnenmotiv schließen das herrschaftliche Portal mit einer Verdachung ab (**AUT, SEL, CHA**). Die hohen Fenstergewände der Westfassade weisen alle einen segmentbogigen Abschluss mit geradem Sturz auf und sind mehrfach profiliert. Zwischen den äußeren Fensterachsen befinden sich bauzeitliche, barocke Nischen mit segmentbogigen Giebelfeldern, in denen eine Statue des Heiligen Dominikus und der Heiligen Katharina dargestellt sind (Abb. 8 und 9). Sowohl die Nischen mit ihren opulenten Steinmetzarbeiten als auch die Statuen selbst zeigen eine hohe Qualität der Bauausführung sowie die für die Bauzeit zwischen 1725-29 äußerst moderne Gestaltung (**AKI, AUT**). Obwohl die weitaus größten Teile des Gebäudes im ersten Viertel des 18. Jahrhunderts neu errichtet wurden, zeigten Bauforschungen bei den Restaurierungsarbeiten 1998-2016, dass sich in der Westfassade des Marienhauses noch Spuren älterer Bausubstanz aus dem 17. Jahrhundert erhalten haben, die wohl in die Zeit des Aufschwungs unter Priorin Elisabeth von Daun (1686-1703) und der damit verbundenen Erweiterung zu datieren sind (**AUT, SEL, ENT**).²⁶ Dies ist vermutlich auf die beträchtlichen Geldmittel des Klosters durch die adeligen und vermögenden Ordensschwester zurückzuführen. Selbst das Kellergeschoss, das zu einem Drittel aus dem Boden aufragt, ist mit Fenstergesimsen verziert. Ein heute zugemauerter Kellerabgang befindet sich in der zentralen Treppe, ein weiterer im nach Norden ausgerichteten Anbau. Dieser Anbau wurde in den 1830er Jahren durch die damaligen Eigentümer, die Familie Neyen-Petit, als Hauskapelle errichtet. Der Anbau auf rechteckigem Grundriss nimmt die gesamte Breite des Wohnhauses ein und bildet so einen einschiffigen, mit einem Spitzbogengewölbe überspannten Raum (**AUT, CHA, AKI**). Offensichtlich war die Kapelle anfangs nur vom Haus aus zugänglich, wie ein 1847-48 datiertes Portal zurückwärtigen Ostfassade, das schon klar die neogotische Formensprache zeigt, vermuten lässt (Abb. 10).²⁷

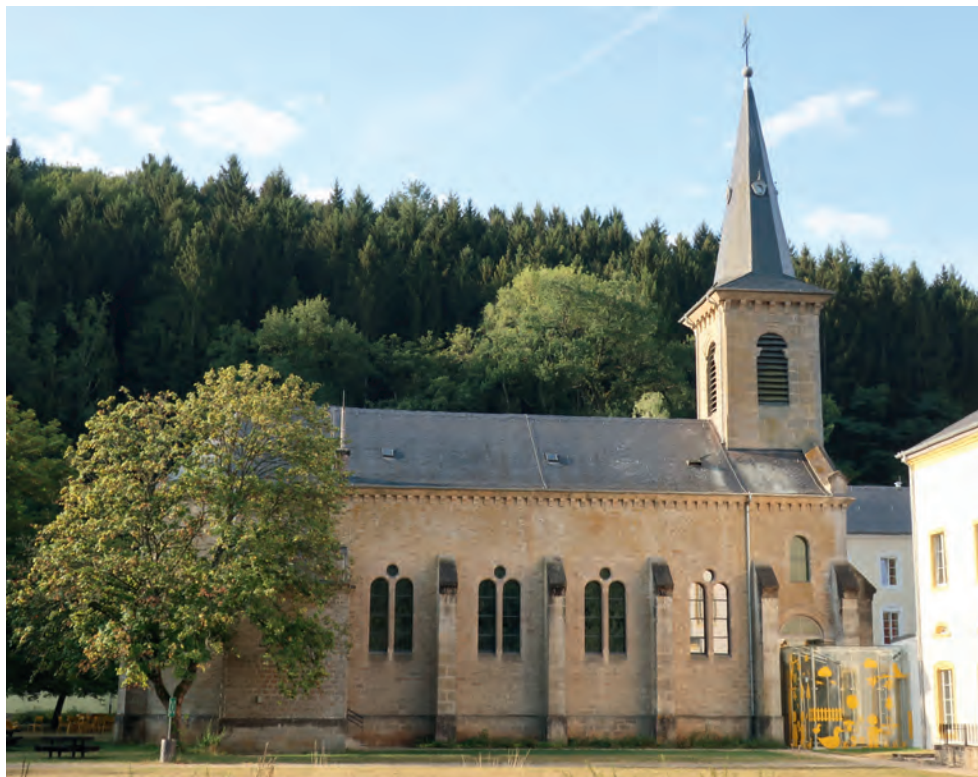
21

schmale, ebenfalls rundbogig abschließende Fensterbahnen und ein rundes, kleines Fenster oberhalb (Abb. 21). Diese Fenstergestaltung findet sich auch in den seitlichen Fenstern der Apsis wieder (**AUT, CHA**). An der Nordseite nimmt ein kleiner, ebenfalls steinsichtiger Anbau technische Installationen auf.

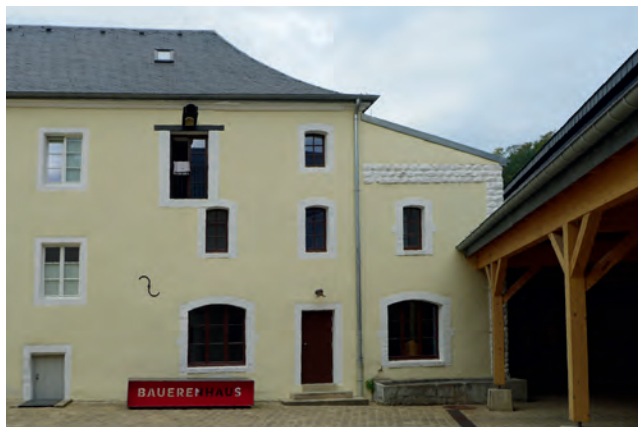
36

verschoben, so dass drei statt zwei Geschosse im Baukörper Platz finden – was auch mit der leicht abfallenden Topographie des Hofes einhergeht (Abb. 36). Ein einfaches Türgewände im Erdgeschoss sowie einige kleinere, axial angeordnete Fenstergewände aus Ziegeln in den Obergeschossen und eine große, ehemalige Ladeluke unterhalb der durchlaufenden, barock profilierten Sandsteintraufe komplettieren die Fassade. Ein großes Walmdach mit englischer Schieferdeckung schließt das Hauptgebäude des Bauernhauses ab. Nach Norden ragt ein Anbau mit Pultdach in das neue Stallgebäude hinein. Nach Süden ist ein schmaler Anbau zu sehen, der sich in den Hof erstreckt und das neue Treppenhaus aufnimmt. Reste eines Scheunentorbogens sind im südlichen Giebelbereich erhalten (**AUT**) (Abb. 37). An der nach Westen orientierte Rückseite des Bauernhauses ist noch die Fassade aus der Renaissancezeit erhalten (**SEL**). Die Gestaltung mit sechs symmetrischen Fensterachsen im Erd- und Obergeschoss, von denen vier mit Zwillingsfenstern gestaltet sind, könnte aus der Bauzeit der Scheune (1706) stammen oder noch älter sein (Abb. 38). Einige der Zwillingsfenstergewände zeigen noch typische Profilierungen für die Zeit vor 1700, andere wurden im Laufe der Zeit verändert (**SEL, CHA, ENT**). Die Traufe mit typischer Renaissance-Profilierung ist überliefert (**AUT, CHA**).

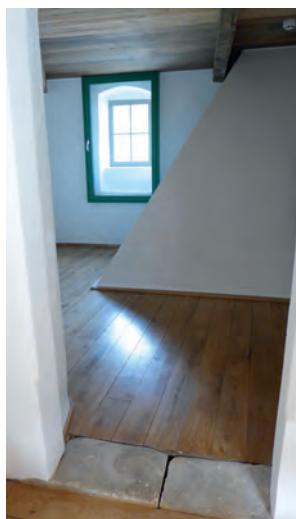
Im Wohnhausbereich der Schäferei sind die historischen Geschossdecken aus Holz zwischen Erd- und erstem Obergeschoss sowie zwischen erstem Obergeschoss und Dachgeschoss erhalten (**AUT, CHA**) (Abb. 45). Im Erdgeschoss sind keine Raumstrukturen erhalten, eine große neue Betontreppe führt aus dem offenen Raum in die oberen Geschosse. Vom Erdgeschoss gelangt man über wenige Stufen in den Atelierbereich des Bauernhauses. Überliefert sind im Inneren der Schäferei die Raumeinteilungen und Sandsteingewände von Zimmertüren im ersten Obergeschoss, die Haascht, sowie das imposante, barocke Dachstuhl aus Eichenholz (**AUT, CHA**) (Abb. 46 und 47).

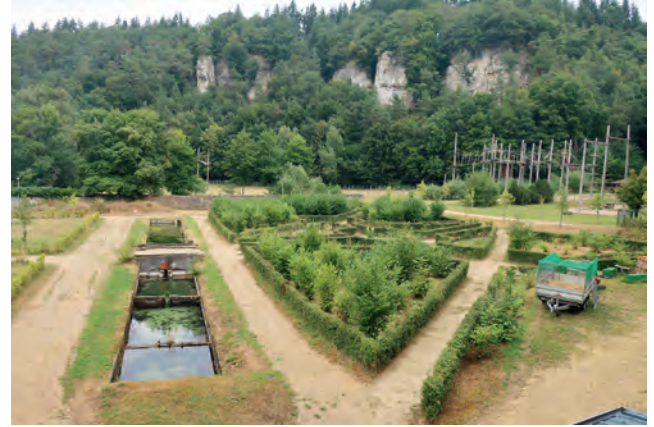
52

Schon auf der Ferraris-Karte sind hinter dem Klostergebäude weitläufige Gartenanlagen zu erkennen, deren Struktur sich im Laufe der Zeit stark gewandelt hat.⁴³ Heute sind von den ehemals barocken Gartenanlagen allenfalls die neu angelegten Grundstrukturen mit symmetrischen Wegen erkennbar (Abb. 52). Da der Garten für Aktivitäten des Jugendzentrums genutzt wird, sind moderne ‚Zutaten‘ wie ein Hochseilklettergarten hinzugefügt worden. Erhalten sind ein langgezogenes Wasserbecken und die begrenzenden Mauern (Abb. 53). Zu sehen ist eine kleine Steinbrücke aus Sandstein mit Betonstrukturen des frühen 20. Jahrhunderts, die das Becken in mehrere Abschnitte gliedern (**AUT**). In der Nähe des Marienhauses ist der Überrest einer Grotte erhalten (**CHA**). Die große Umfassungsmauer begrenzt den Garten und verstärkt den Unterschied zwischen gestaltetem Garten und freier Natur. Die hellen Sandsteinfelsen und die dunklen Wälder bilden einen fast schon dramatischen Kontrast. Jenseits der Gartenmauer, neben dem langgezogenen Schreinereigebäude, befindet sich die Grabkapelle der Weißen Väter (Abb. 54). Sie wurde in den 1950er Jahren aus Sandstein-Bruchstein- und Ziegelmauerwerk errichtet (**AUT, CHA**). Der kleine Bau mit nahezu quadratischem Grundriss ist mit einer rundbogigen Öffnung dem Garten zugewandt. Eine aufgeputzte Eckquaderung und ein leicht eingezogener Dachreiter mit keltischem Kreuz bilden die wichtigsten Verzierungen des schlichten Kapellchens (**AUT, CHA**). Der Innenraum ist tonnenförmig überwölbt, eine in den Betonboden eingelassene Tür scheint zur Grabstätte zu führen (Abb. 55). Unterhalb der mit einem Ziegelbogen gemauerten Mensa befindet sich eine Schrifttafel aus weißem Marmor, der die Namen von sechs verstorbenen Ordensbrüdern trägt. In die Rückwand ist ein

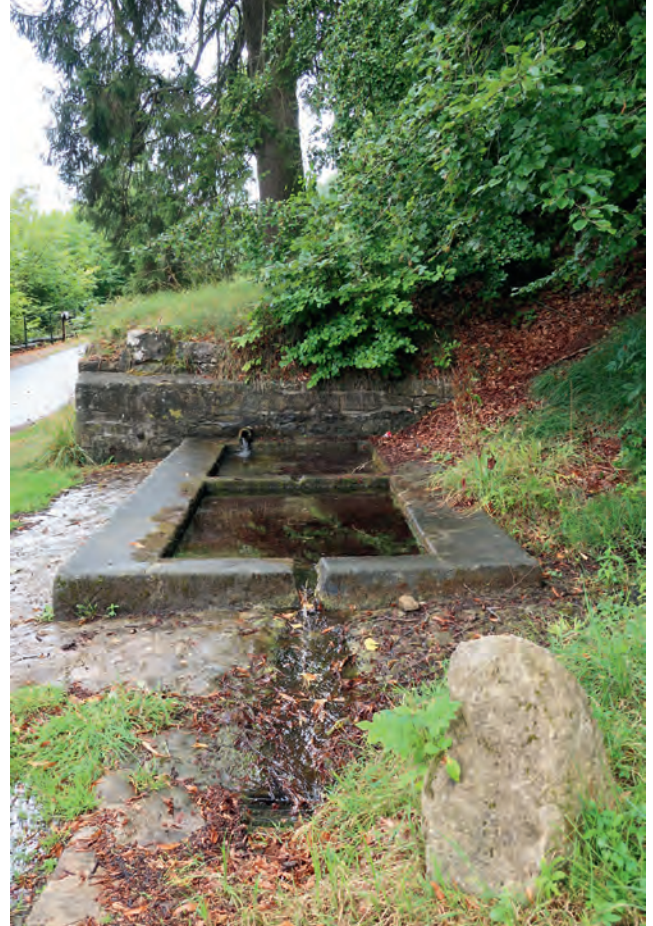
64

Am rechten Eischufer, auf der Höhe der heutigen Zugangsbrücke zum Klosterhof, ist ein Waschbrunnen erhalten (GAT) (Abb. 64). Hier befindet sich die Quellenfassung der Quelle ‚Himmelsborn‘, die bereits im 13. Jahrhundert erwähnt wurde und von Beginn an zur Versorgung des Klosters diente (OHG).⁵³ Von dieser Einrichtung sind heute nicht datierbare Überreste eines Brunnenhäuschens und die beiden Becken des Waschbrunnens überliefert (AUT). Die Anlage befand sich vor knapp einhundert Jahren schon im heutigen

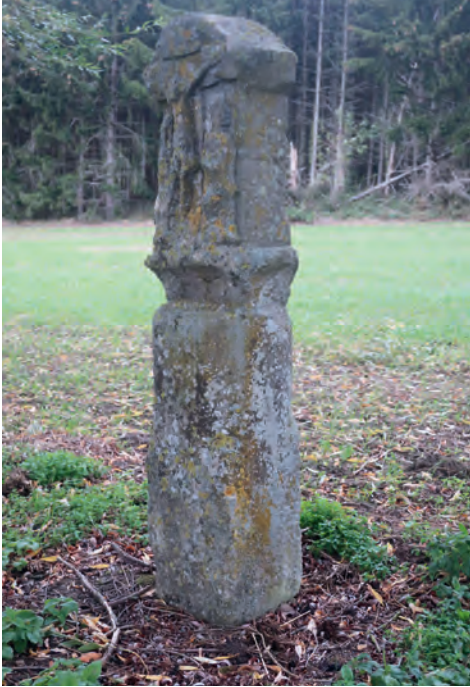
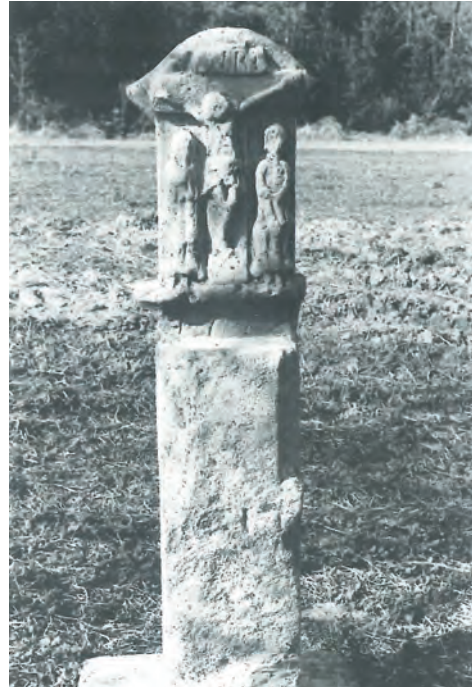
**Wegkreuz, um 1992**

Auf dem Weg von Buschdorf nach Openthalt, in der Gemarkung ‚In den Leyen‘, steht an der nördlichen Straßenseite das spätbarocke, stark verwitterte ‚Grethenkräiz‘ (GAT). Geografisch gesehen steht das Kniekreuz an der Grenze der Sektionen Brouch und Buschdorf, in der Nähe des Helperknapp und sollte wohl Unheil von den Pilgern auf ihrer Wallfahrt abweisen.¹ Es wird von zwei Trauerweiden eingerahmt, gleich einem Paar Lebensbäumen. Die bauzeitliche, breite Bodenplatte des Kniekreuzes scheint nicht mehr erhalten zu sein, der massive Schaft ist ohne Dekor (Abb. 1). Unter dem Gessims springt der Schaft zurück und trägt das Datum ‚1772‘ (AUT, CHA).²

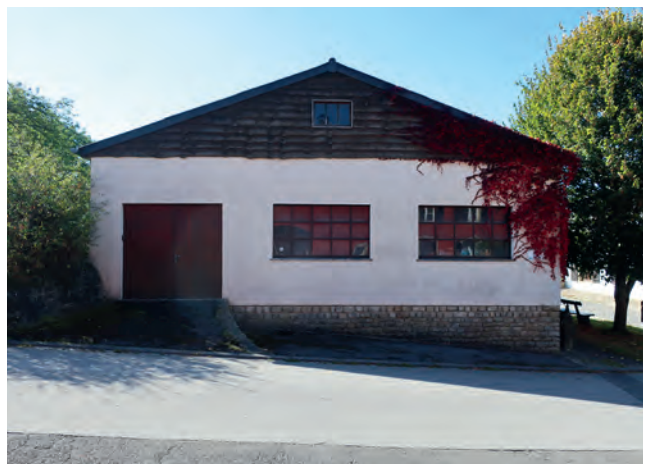
6

An die klassizistische Scheune fügt sich ein Garagenbau aus der zweiten Hälfte des 20. Jahrhunderts an, in dessen Verlängerung sich ein Werkstattgebäude der Schreinerei mit flach geneigtem Dach und Faserzementindeckung befindet. Es wurde in den 1950er Jahren erbaut und wird von der westlichen Giebelseite erschlossen (**SEL, ENT**). Hier befinden sich auch zwei längsrechteckige Atelierfenster mit Metallrahmen und liegenden Sprossenfeldern (**AUT, CHA**) (Abb. 6).

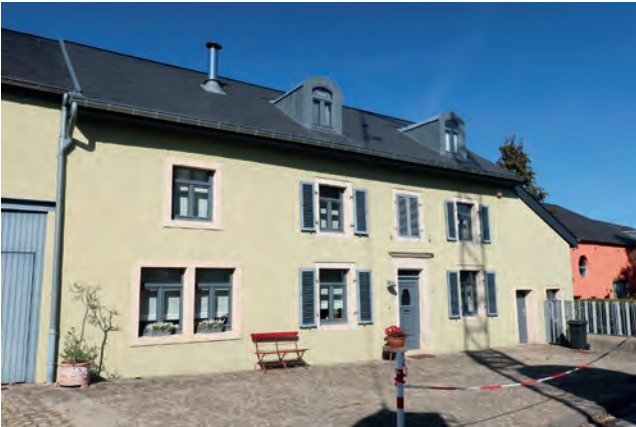
1

Der spätklassizistische Streckhof wurde zu Beginn der zweiten Hälfte des 19. Jahrhunderts erbaut (**BTY**). Er ähnelt sowohl in der Größe als auch in der Stellung zur Straße dem Nachbarhof Nummer 8. Im Urkataster aus dem Jahr 1825 ist er ebenfalls noch nicht verzeichnet.¹ Der Hof steht leicht abgewinkelt und zurückversetzt zur Rue du Bois, wodurch ein vorgelagerter Hof entsteht, der mit Natursteinpflaster belegt ist (Abb. 1).

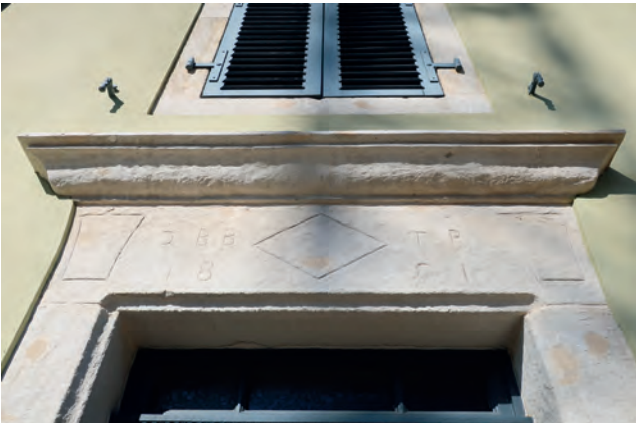
3

Initialen der Erbauer ‚JBB / TR‘. Eine schlichte, eingravierte Raute in der Mitte und zwei trapezförmige Dekore an den Seiten sind der einzige gebaute Schmuck der schlichten Fassade (**AUT, CHA**) (Abb. 3). Die hölzerne Haustür ist eine Ergänzung aus der Zeit um 1900, sie weist florale Motive mit Jugendstildekor und ein schmiedeeisernes Gitter vor der pentagonalen Fensteröffnung auf (**AUT, CHA**). Dass der Hof 10, Rue du Bois vermutlich einige Jahre vor seinem Nachbarn Nummer 8 errichtet wurde, verrät die geringere Bauhöhe (**CHA**). Durch ähnliche, Ende des 20. Jahrhunderts hinzugefügte Gauben im schiefergedeckten Satteldach, wird die Ähnlichkeit zwischen den beiden Gehöften erneut betont.

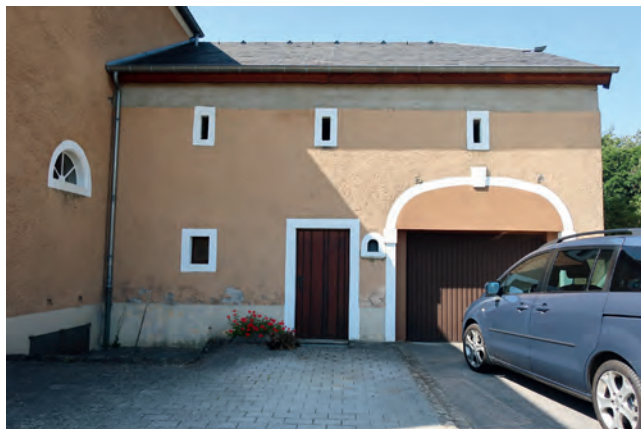
8

Lüftungsluken erhalten (**AUT, CHA**) (Abb. 8). Hinter dem ‚Hühnerloch‘ ist ein Teil einer Takenplatte mit der Darstellung einer ‚Consolatrix Afflictorum‘ zu erkennen (Abb. 9). Die Scheune schließt mit einem schiefergedeckten Krüppelwalm ab.

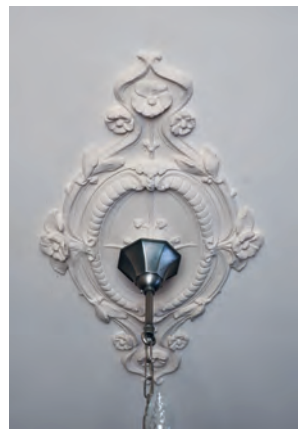
Im Innenraum des Haupthauses sind im Erdgeschoss mehrere historistische Stuckdecken mit aufwändigen Mittelrosetten bauzeitlich überliefert (**AUT, CHA**) (Abb. 10 und 11). Der zentrale Flur ist weitestgehend erhalten, an der Westseite aber zum Raum hin geöffnet worden. Zwischen den zwei Flurteilen und dem Treppenhaus sind eine kassettierte Holztür mit farbigem Strukturglas und Oberlicht sowie rot-beige Zementfliesen aus dem frühen 20. Jahrhundert erhalten (**AUT, ENT**) (Abb. 12). Die doppelt gewendelte Holzterasse mit gedrehtem Geländer und mehrfach geschnürtem Antrittsposten ist aus der Bauzeit überliefert und führt vom Erdgeschoss bis unter das Dach (Abb. 13). Etliche kassettierte Türen mit profilierten Holzrahmen sind ebenfalls bauzeitlich erhalten (**AUT, CHA**). Das Haupthaus ist komplett unterkellert. Entlang der Rue de Luxembourg befindet sich ein Kellerraum mit Tonnengewölbe (Abb. 14 und 15), die übrigen Kellerräume sind mit Betondecken versehen. In einem Kellerraum ist ein Backofen mit Sandsteineinfassung zu sehen (**AUT**) (Abb. 16).
