Nationale Inventarisierung der Baukultur im Großherzogtum Luxemburg

Kanton Mersch | Gemeinde Helferknapp

Nach Fertigstellung des Inventars in den Gemeinden Larochette und Fischbach freue ich mich nun, den dritten Band der Serie „Nationale Inventarisierung der Baukultur im Großherzogtum Luxemburg“ vorstellen zu können. Es behandelt die reichen baulichen Spuren der Fusionsgemeinde Helperknapp.

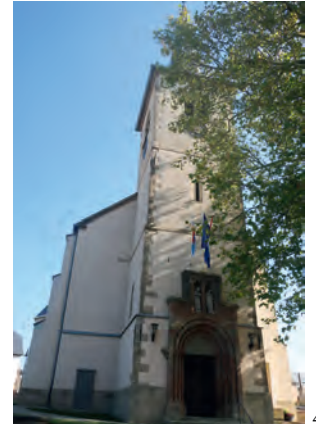
4

Der Zugang zum Kirchenraum erfolgt durch den vorgestellten Turm, der durch Gurtbänder optisch in vier Abschnitte unterteilt ist (Abb. 4). Das imposante Eingangsportal aus gelb-rot geflammtem Sandstein überragt den untersten, breitesten Turmabschnitt. Innerhalb des profilierten Archivoltenportals mit Kompositkapitellen auf Kämpferhöhe ist die Inschrift ‚Domus Dei & Porta Coeli‘ in hellem Sandstein mit einer schlichten Kreuzdarstellung eingraviert.¹⁰ Eine gerade Verdachung mit Rundbogenfries auf Konsolen bildet den oberen Abschluss des Portals, sie ist von einer höheren

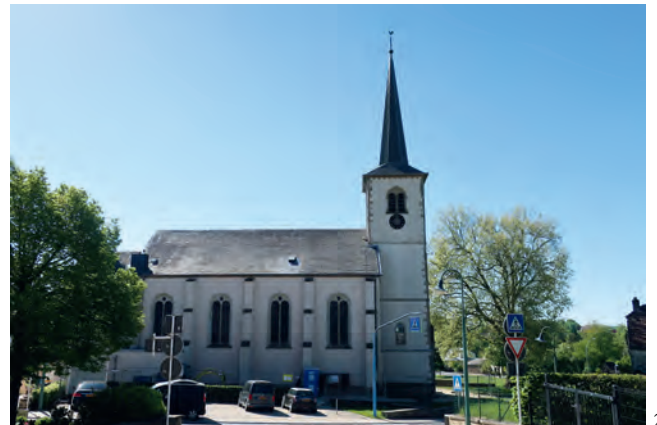
2

Die katholische Kirche von Tuntange ist im für die zweite Hälfte des 19. Jahrhunderts typischen, historistischen Stil erbaut (**AUT, GAT, CHA**) (Abb. 2). Die einschiffige, vierjochige Hallenkirche mit eingezogenem, polygonalen Chor wird im Chorbereich von zwei Anbauten flankiert, die die Grafenkapelle und die Sakristei aufnehmen und den Grundriss der Kirche zu einer Kreuzform erweitern (Abb. 3) (**SEL**). Die Ausstattung und Möblierung der neuen Kirche erfolgte in den Jahren 1892-1895.⁸ An die Sakristei wurde um 1958 ein Heizungsraum angebaut.⁹

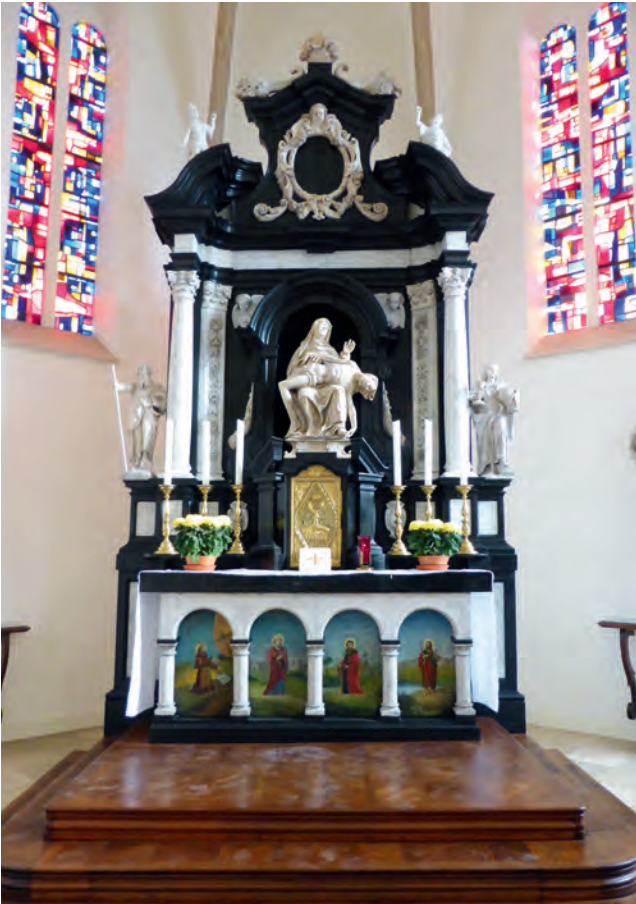
9

Der imposante Barockaltar aus schwarzem und weißem Marmor war ursprünglich als Seitenaltar für das adelige Frauenkloster Marienthal geschaffen worden (**AUT, AKI**) (Abb. 9). Nach der Auflösung des Konvents gelangte das Kunstwerk 1785 in die Kirche von Tuntange.¹² Für den Kirchenneubau wurde der Altar in seine Bestandteile zerlegt und später wieder neu zusammengefügt, hierbei wurden angeblich verschiedene Marmorstücke nicht wiederverwendet (**AUT, OHG, ENT**).¹³ Der Tabernakel und die geflügelten Engelsköpfe seitlich der zentralen Rundbogennische wurden erst 1925 hinzugefügt (**ENT**).¹⁴ In der Rundbogennische des Hauptaltars befindet sich eine beeindruckende Pieta-Darstellung aus dem Jahr 1612, im Sockel die Wappen von Tynner und von Hohenstein – diese Pieta gehörte ursprünglich nicht zum Altar, sondern war ein Geschenk des Herrn von Hollenfels, Sebastian von Tynner, an die Pfarrkirche Tuntange und war schon Teil des vorherigen Altars gewesen (**AUT, AKI**) (Abb. 10).¹⁵ Der Altar besticht nicht nur durch seine markante schwarz-weiße Farbgebung, die durch die Verwendung von Alabaster sowie schwarzem und weißem Marmor erzeugt wird, sondern auch durch die hohe Qualität der bildhauerischen Gestaltung. Sowohl die Statuen als auch die Kompositkapitelle der seitlichen Marmorsäulen,

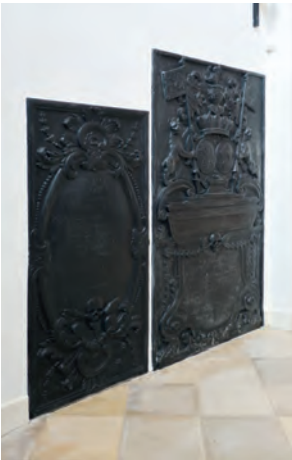
de Marchant (gestorben 1760) und ihren Gatten Joseph Ambet (gestorben 1768) sowie an die 1719 verstorbene Marie-Anne Marchant **(AUT, GAT, CHA)** (Abb. 23 und 24).²⁰

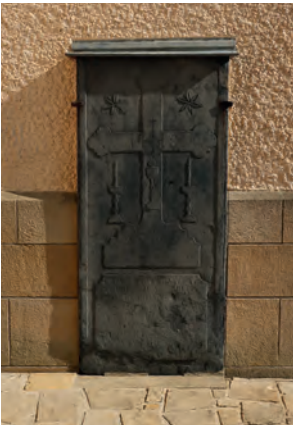
36

verstecken musste (Abb. 36).²⁷ Besonders ein in Sarkophagform gearbeitetes Grabmal, das vor der Kirche aufgestellt ist, fällt ins Auge: Er wurde 1868 für den aus Hollenfels stammenden Notar Reuter gefertigt; seine Inschrift wurde nach Verlegung des Friedhofs geändert und erinnert nun an all jene, die auf dem alten Friedhof bestattet wurden **(SOZ, OHG)** (Abb. 37).²⁸

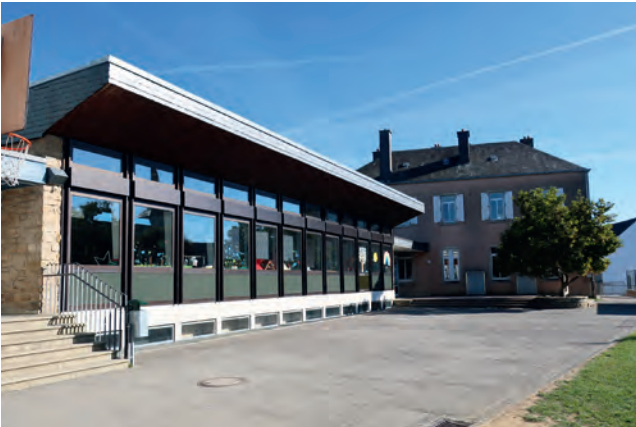
4

Der moderne Pavillon mit Pultdach fügt sich nach Westen an die Rückseite des alten Schulgebäudes an (Abb. 4). Seine vorgehängte Fensterfassade mit schräg überstehendem Vordach bildet einen starken Kontrast zum klassizistischen Altbau, auch wenn Mauern aus bossierten Sandsteinen einen Bezug zur lokalen Architektur herstellen (**AUT, SEL, CHA, ENT**). Rezente

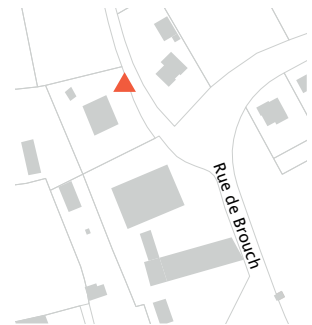
1

Auf einer Sockelplatte aus beigem Sandstein erhebt sich ein aus bossierten Sandsteinquadern gemauerter Sockelblock. In ihn ist an der Vorderseite eine spitzbogige kleine Nische eingelassen, die etwa 40 Zentimeter hoch und nur 7 Zentimeter tief ist (Abb. 1). Diese sicherlich sehr alte Nische wird von Hirsch mit einem ähnlichen Element in

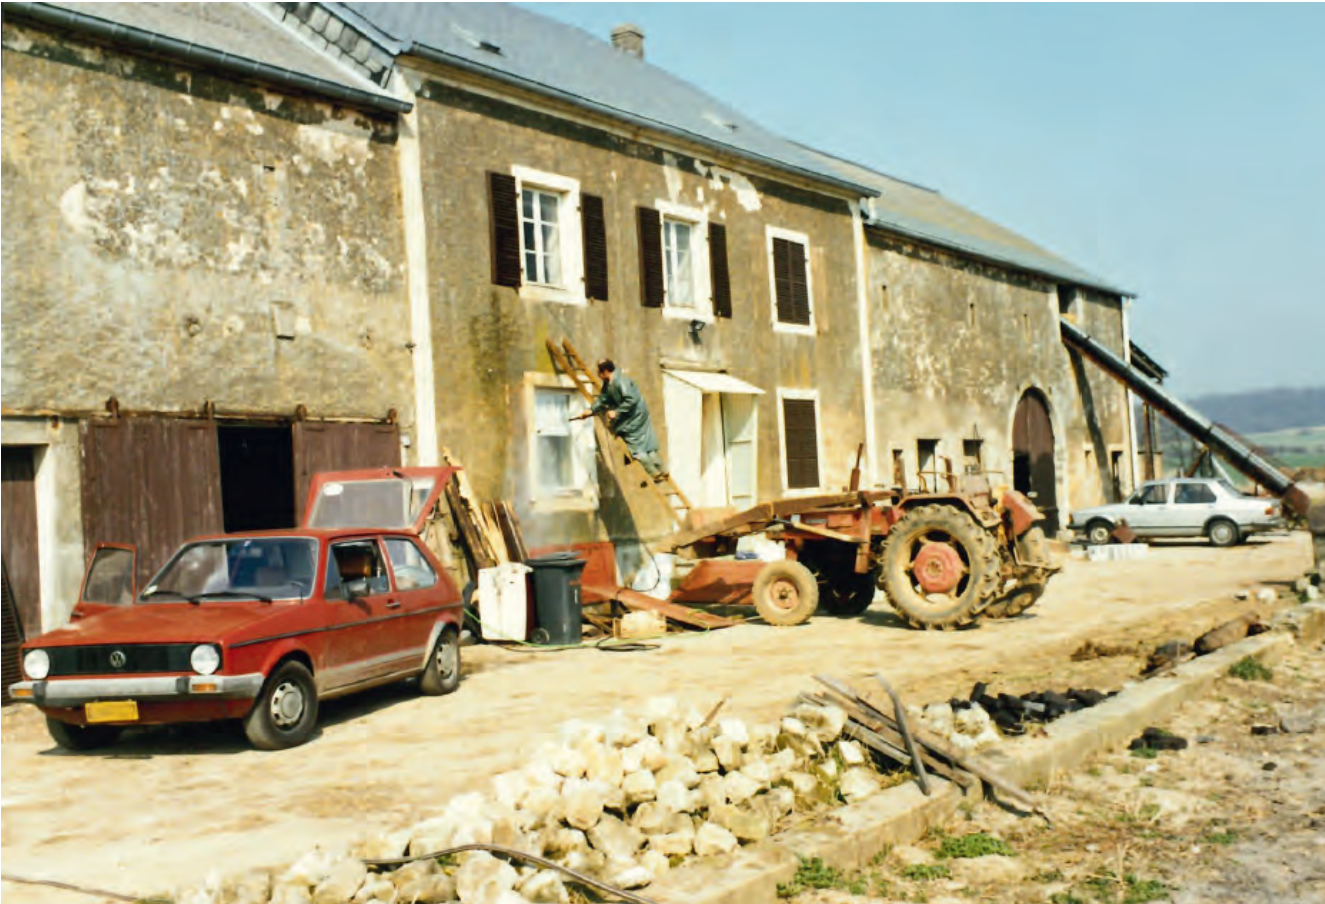
5

(5) Streckhof vor den Restaurierungsarbeiten, 1990
 Anonym, o.T., [Fotografie], SSMN
 Dossiers subsides, 1990

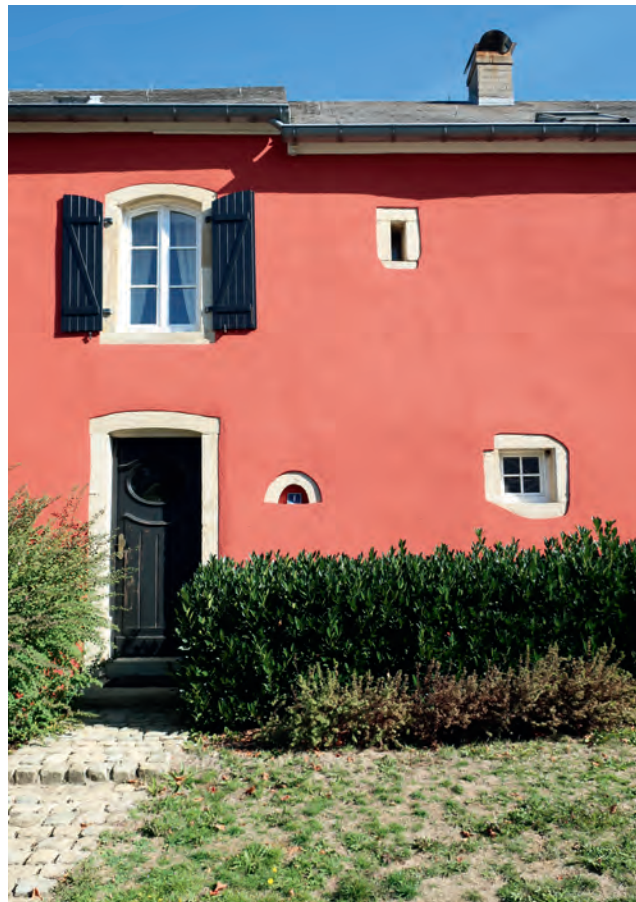
2

sich direkt rechts an das Haus anschließt, hat eine geringfügig niedrigere Trauf- und Firsthöhe. Neben dem Wohnhaus sind Überreste verschiedener kleiner Stallfenstergewände erhalten, die sich mit ihrer hellen Sandsteinfarbe deutlich vom roten Putz des Streckhofs abheben (**AUT**) (Abb. 2). Das große Scheunentor mit segmentbogigem Sturz und ohne Gewände bildet den Mittelpunkt der Scheunenfassade. Rechts hiervon befindet sich eine ebenfalls segmentbogige Stalltür, die von zwei ebensolchen Fenstern flankiert wird. Keine dieser Öffnungen weist ein Gewände auf (Abb. 3). Sowohl Wohnhaus als auch Scheune schließen mit einer Holztraufe ab, über der sich die in englischem Format gedeckten Satteldächer mit Schiefereindeckung erheben (**CHA**). An der rückwärtigen Ostfassade sind im Erdgeschoss klassizistische Fenstergewände mit geraden Stürzen zu sehen, im Obergeschoss sind noch die barocken, segmentbogigen Gewände erhalten.

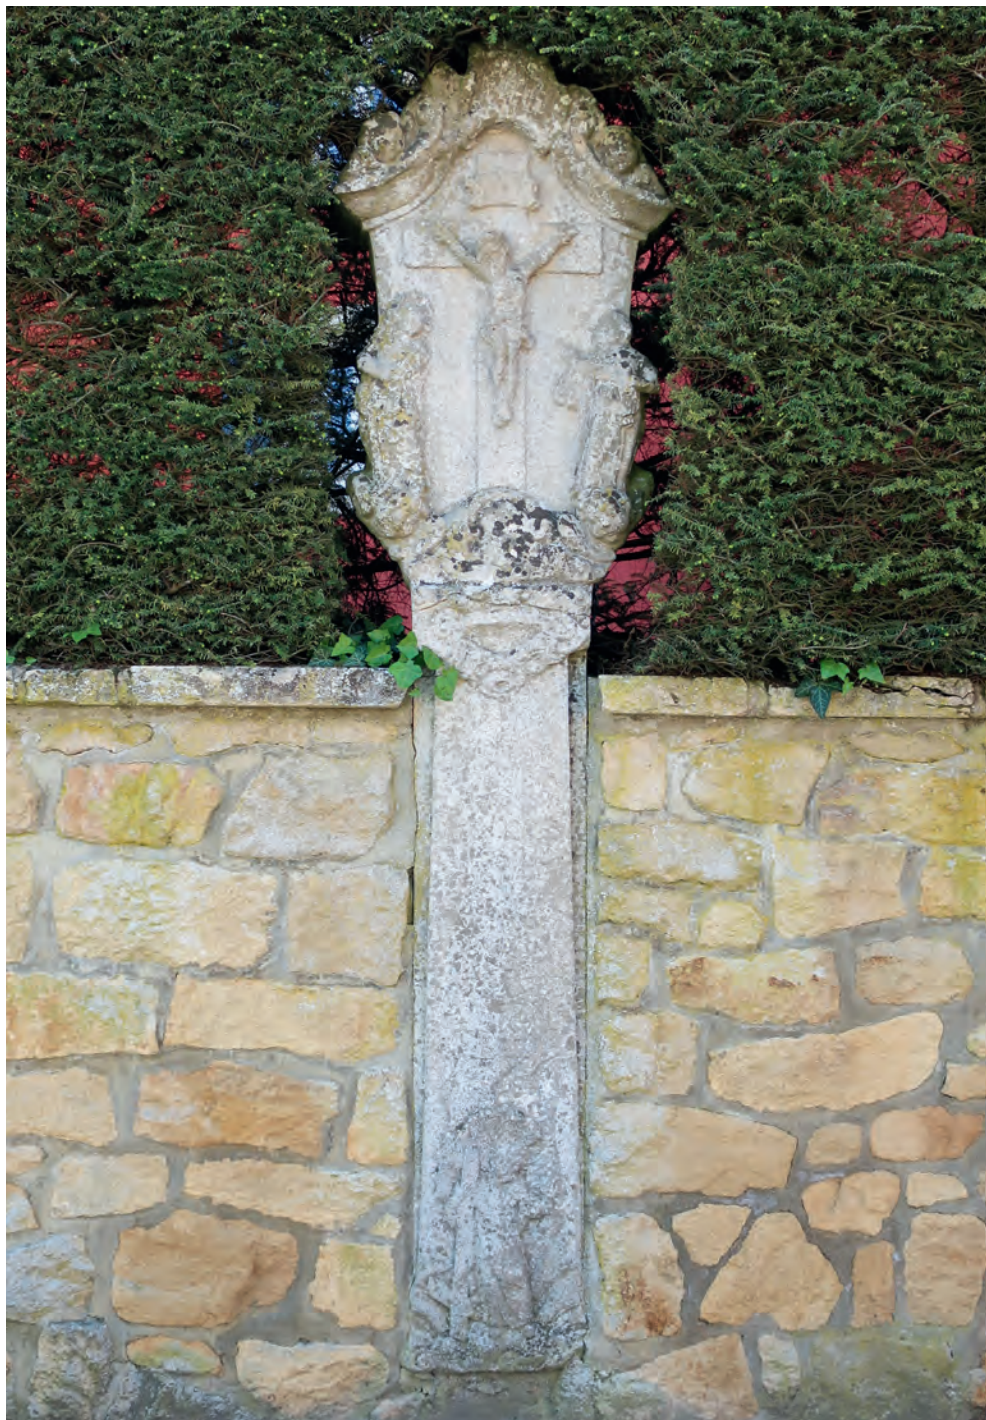
4

In die Stützmauer zur tiefer liegenden Rue des Casemates ist ein barockes Wegkreuz aus grau-weißem Sandstein eingelassen, das laut Überlieferung ‚Tillknupp‘ oder ‚Peitsch‘ genannt wurde (Abb. 4).³ Dieses Kreuz befand sich ursprünglich freistehend an der Kreuzung und wurde nach Änderungen im Straßenverlauf hierhin gebracht, wobei die Sockelplatte und der Unterbau nicht an den neuen Standort transloziert wurden.⁴ Heute ist die Oberfläche des Wegkreuzes stark angegriffen, die Inschrift im leicht prismatisch zulaufenden Schaft ist unleserlich geworden. Hirsch konnte diese 1985 noch entziffern: ‚ZU / EHREN / GOTTES / HATT / IOANNES / BROSIUS / UND / PETRUS / WEBER / DISES / CREUTZ / LASSEN / AUFRICHTEN / 1776‘.⁵ Einzig das Datum ‚1776‘ ist heute noch zu lesen. Die Statue darunter, heute schemenhaft als Gestalt in langem

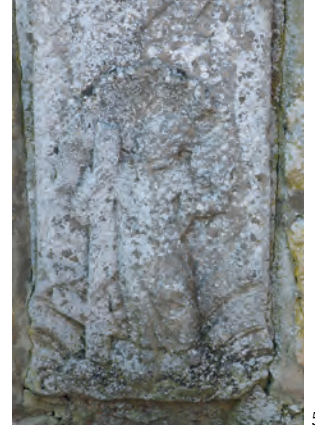
5

Gewand erkennbar, konnte Joseph Hirsch noch deutlich erkennen (Abb. 5). Er beschreibt eine Petrusdarstellung, die aus einem von Wellen umspülten Felsen steht (**AUT, SEL**).⁶ Oberhalb des Schaftes bildet eine zeittypische, aber inzwischen verwitterte Rocaille den Übergang zum Kreuzaufsatz (**AUT, CHA**) (Abb. 6). Dieser hat einen geschwungenen, barock profilierten Abschluss mit gesprengter Verdachung, in der sich zwei Engelsköpfe befinden. Eine zentrale Rocaille betont den Abschluss des einfachen Kreuzes, an dem sich die Jesusfigur befindet (**AUT, CHA**). Seitlich vom Kreuz sind Darstellungen der Gottesmutter Maria und des Apostels Johannes erkennbar. Ihre gewundenen Körper, die sich aus der Szene herauszuwinden scheinen, verleihen der Kreuzigungs-szene eine ungewöhnliche Dynamik (**AUT, SEL**).

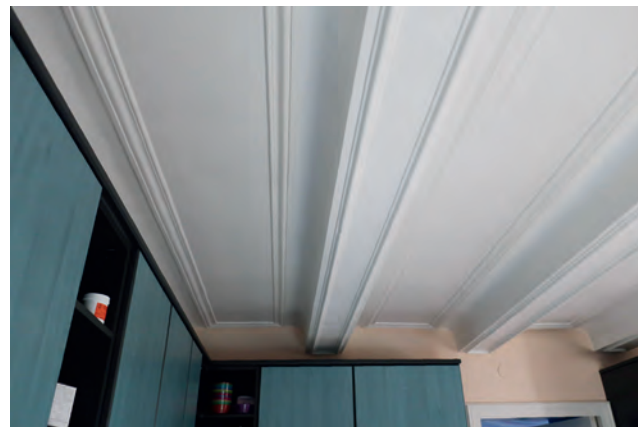
9

überliefert. Segmentbogige Stürze sind über einigen Tür- und Fensteröffnungen ablesbar, der Flur ist im ersten Abschnitt tonnenüberwölbt und in einem Raum im Erdgeschoss ist die mit Stuck dekorierte Balkendecke erhalten (**AUT, CHA**) (Abb. 9). Auch eine holzsichtige Balkendecke ist im Obergeschoss noch zu sehen (Abb. 10). Hier sind auch überputzte Innengewände aus Sandstein erkennbar (**AUT, CHA**) (Abb. 11).

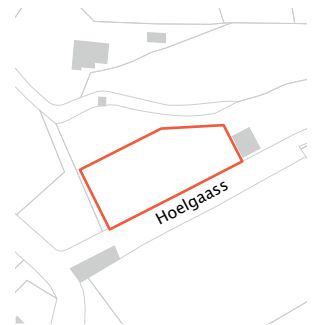
1

schlichte, schmiedeeiserne, zweiflügelige Gittertür sitzt zwischen den Pfeilern, einige erneuerte Betontreppenstufen führen vom Straßenniveau hinunter zum Friedhof (Abb. 1). Hier sind die meisten Gräber in Richtung Kirche nach Südwesten orientiert, einige Gräber, die sich entlang der Umfassungsmauer befinden, weisen eine andere Ausrichtung auf. Historistische Grabmale aus der Anlegungszeit des Friedhofs sind vor allem im mittleren Teil zu finden. Im Erweiterungsgebiet in Richtung Aussegnungshalle sind rezentere Gräber zu sehen.

In der Sandsteinmauer befindet sich das Friedhofsportal. Es besteht aus zwei Sandsteinpfeilern mit quadratischem Querschnitt, die mit profilierten, sich nach oben verbreiternden, klassizistischen Mauerbekrönungen abschließen (**AUT, CHA**). Eine

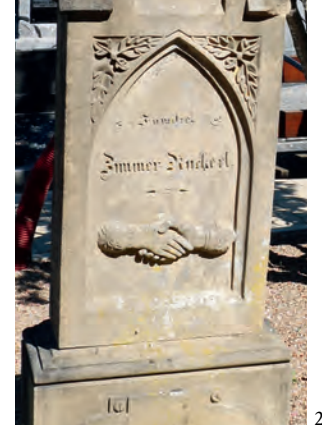
2

Aus der Entstehungszeit des Friedhofs sind einige historistische Grabmale erhalten, wie das nicht datierte Grab der Familie Zimmer-Ruckert aus beigem Sandstein (Abb. 2). Über einem schlichten, rechteckigen Sockel, der mit Stabprofil zum Mittelteil überleitet, ist die Inschrift in einer spitzbogigen Nische eingraviert, die in den oberen Ecken mit Akanthusblättern geschmückt ist. Unterhalb der Inschrift ist die seltene Darstellung zweier Hände zu sehen, die ineinander verschränkt sind (**AUT, SEL, CHA**). Die linke, schmalere Hand, die im Vordergrund zu sehen ist, ist am spitzenverzierten Ärmelsaum als weibliche Hand identifizierbar, die rechte als eine männliche Hand. Den Abschluss der Grabstele bildet ein Dreiecksgiebfeld mit plastischem Krabbendekor, über dem sich ein Kreuz mit zeittypischen Einkerbungen und metallnem Kruzifix befindet.

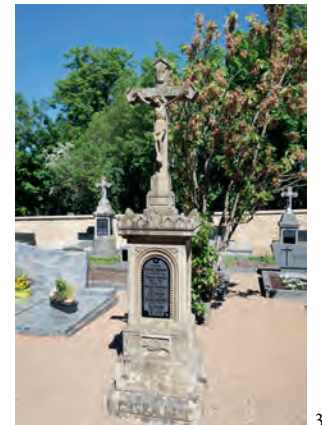
3

Die Darstellung der sich reichenden Hände taucht ebenfalls beim späthistoristischen, 1928 datierten Grabmal der Familie Karels-Hemmer auf, hier jedoch weniger plastisch und lediglich in der Sockelzone unterhalb des Inschriftenfeldes (Abb. 3). Interessant an diesem Grab aus hellem Sandstein ist auch die Mäanderverzierung, die die Inschriftenfelder umgibt und die sehr plastisch gegliederten Akanthusblätter, die sich oberhalb des Mittelteils am Übergang zum großen Kreuz mit steinernem Kruzifix befinden (**AUT, SEL, CHA**).

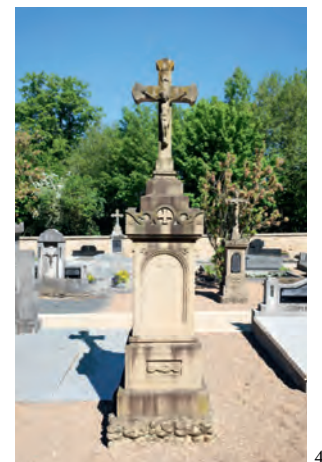
4

Auch das Grab der Familie Stocklausen, datiert auf das Jahr 1899, zeigt die Darstellung der sich reichenden Hände, hier in einer Kasette unterhalb des Inschriftenfeldes, aber oberhalb der symbolischen Golgotadarstellung in der Sockelzone (**AUT, SEL, CHA**) (Abb. 4). Der Aufbau des Sandstein-Grabmals mit gestaffeltem Aufsatz und großem, steinernen Kreuz mit Jesusdarstellung ähnelt dem zuvor beschriebenen Grab, so dass man hier davon ausgehen kann, dass diese vom selben Bildhauer geschaffen wurden. Dies trifft ebenso auf das 1882 datierte Grab von Theodore Thill zu, das jenem der Familie Karels-Hemmer bis auf die Sockelzone stark ähnelt (**AUT, SEL, CHA**).

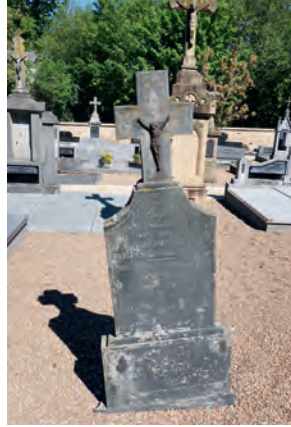
5

Zu den ältesten, erhaltenen Grabmalen gehört das aus Blaustein gefertigte Grabmal von ‚N. Schneider‘, der 1883 verstarb (Abb. 5). Sein schlichtes Stelengrab weist außer der Inschrift kein weiteres Dekor in der geschwungenen Stele auf, am relativ breiten Kreuz, das sich hieraus erhebt, ist ein metallenes Kruzifix zu sehen (AUT, CHA).

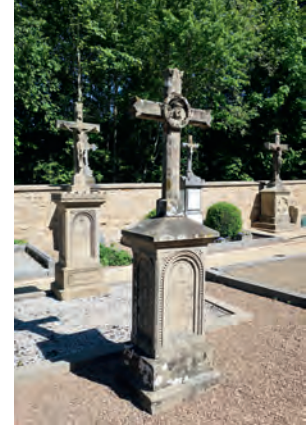
6

Das Grab der Eheleute Stocklausen-Bodevin trägt die Daten 1857 und 1890 als Sterbejahre der Ehegatten, scheint aber erst nach dem Tod der Ehefrau 1890 hier auf dem neuen Friedhof errichtet worden zu sein (Abb. 6). Über dem gestaffelten Sockel ist das rundbogige Inschriftenfeld der Sandstein-Grabstele mit einem Zahnfries eingefasst, das die Inschrift ‚Familie Stocklausen‘ in altdeutscher Schrift zeigt. Auch hier zieren Akanthusblätter die Ecken der Schriftnische. Darüber erhebt sich ein massives Kreuz aus hellem Sandstein und geschweiften Enden, das am Kreuzpunkt das Porträt Jesu in der Dornenkrone darstellt (AUT, SEL, CHA) (Abb. 7).

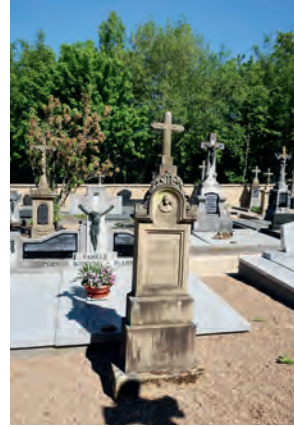
8

Zu den Gräbern mit Porträt-darstellung zählt auch das 1886 datierte Grab der Familie Flammang-Schneider aus beigem Sandstein, das im Sockel die Signatur J.P. Fischbach a. K.‘ trägt (Abb.8). Das Stelengrab trägt über dem Inschriftenfeld eine rundbogige Verdachung, unter der die Darstellung einer verschleierte, jungen Frau zu sehen ist (AUT, SEL, CHA). Am Kreuzaufsatz zeugen noch zwei Befestigungslöcher von der früheren Existenz einer vermutlich metallenen Jesusfigur.

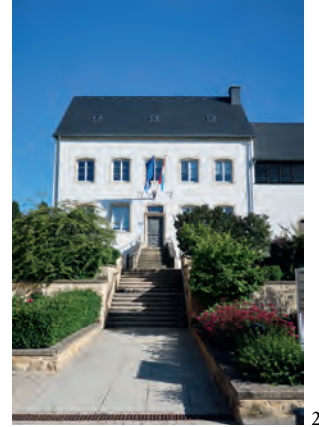
2

Die repräsentative, fünfsachsige Südfassade des Hauses weist einen hohen, mit der Fassade durchgehend verputzten Sockel und Gewände aus lokalem, beigem Sandstein auf (Abb. 2). Die hochbarocken Gewände im Erd- und Obergeschoss sind segmentbögig mit geradem Sturz (**AUT, CHA**). Eine sich nach oben verjüngende Sandsteintreppe führt zum mittigen Türgewände, das eine geprägte Metallplatte auf der Schwelle aufweist (Abb. 3). Das Türgewände ist über den Sockelsteinen umlaufend mehrfach profiliert. Über dem geraden Sandsteinsturz befindet sich ein Oberlicht mit hochbarockem, innen gefastem Segmentbogen (**AUT, CHA**) (Abb. 4). Die rezente, hölzerne Haustür ist nach barockem Vorbild gestaltet. Zwischen dem Erd- und dem Obergeschoss ergeben Fassadenanker das Datum ‚1771‘. Rechts der Haustür befindet sich im Sockel ein Kellerzugang mit Rundbogengewände und seitlich hiervon zwei ovale Kellerfenster (**AUT, CHA**) (Abb. 5). In der westlichen Giebelfassade sind mehrere Fassadenanker zu sehen. Hier sind im Dachgeschoss drei kleine, innen gefaste Sandsteingewände mit geradem Sturz erhalten (Abb. 6). Die dreiachsige Nordfassade weist gleich der Südfassade barocke Fenstergewände auf (**AUT, CHA**) (Abb. 7). In der Mittelachse liegt das schlichte, niedrige Türgewände mit geradem Sturz. Die Nord- und Südfassade schließen nach oben mit einer konkaven Sandsteintraufe und einem Satteldach in englischer Schieferdeckung ab.

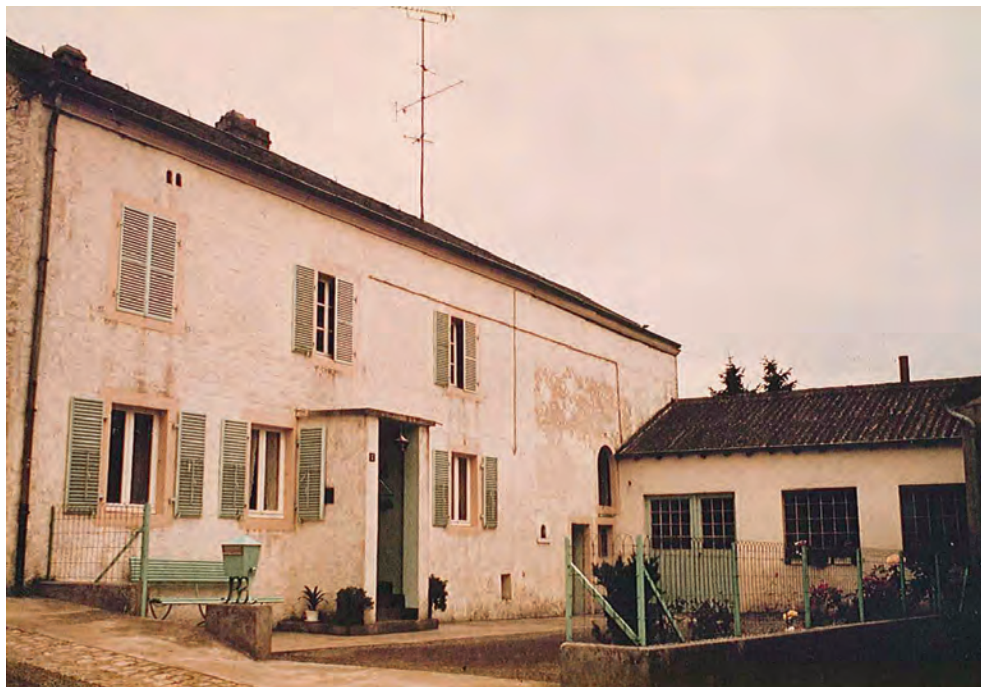
11

**Hofansicht des Quereinhauses,
1979**

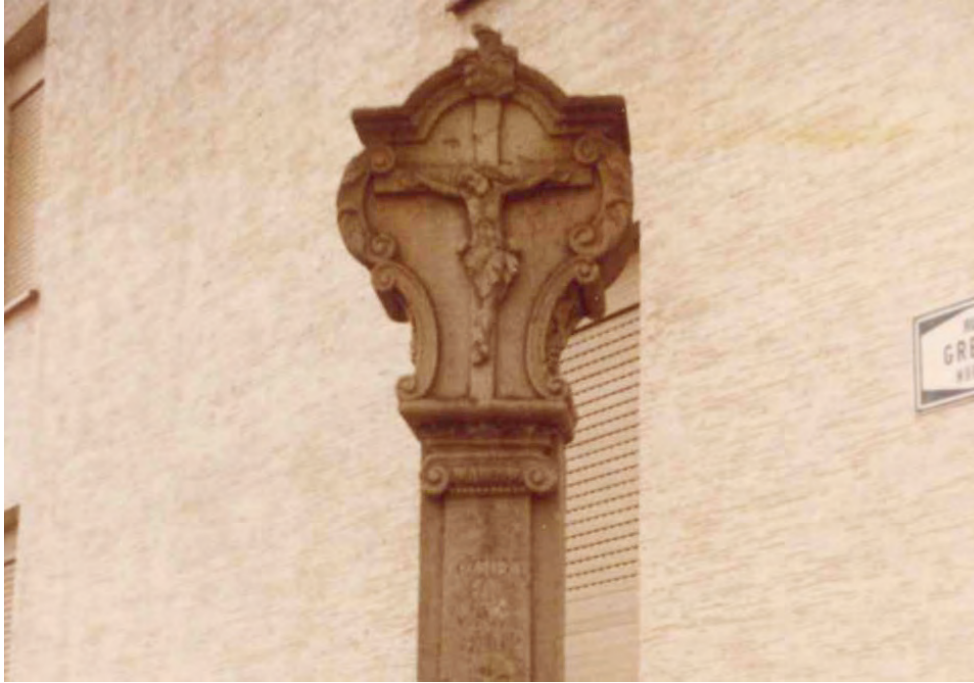
Seit der Ratifikation der Charta von Grenada durch das luxemburgische Parlament am 24. April 2016 wird im Großherzogtum eine wissenschaftliche Inventarisierung durchgeführt.

Viele Länder in Europa haben vor über 100 Jahren begonnen, Inventare zu erstellen. Durch sie lässt sich erkennen, welch reichen Zeugnisse der Vergangenheit und welch baulichen Ressourcen für die Zukunft ein Land bereithält. Um ein Inventar zu erstellen, sind umfassende Analysen der Baustruktur notwendig. Darüber hinaus werden öffentliche und private Archive eingesehen und ausgewertet. Ziel eines wissenschaftlichen Inventars ist es, Antworten auf drei Fragen zu geben:

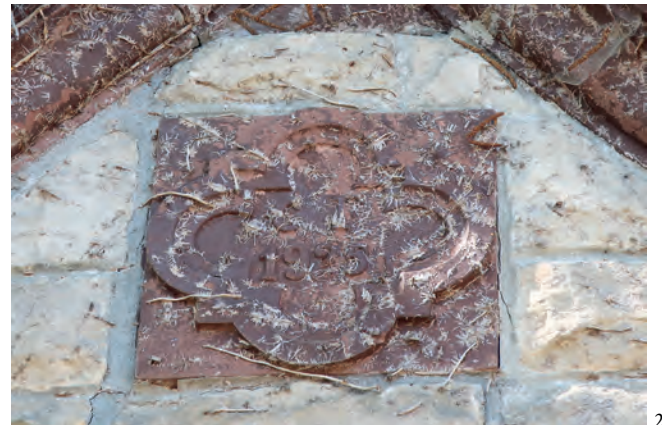
In der Mitte der langgezogenen Rue de Luxembourg, in unmittelbarer Nähe der Kreuzung mit der Rue de Greisch, befindet sich die kleine, späthistoristische Kapelle im neogotischen Stil (**GAT, CHA**).

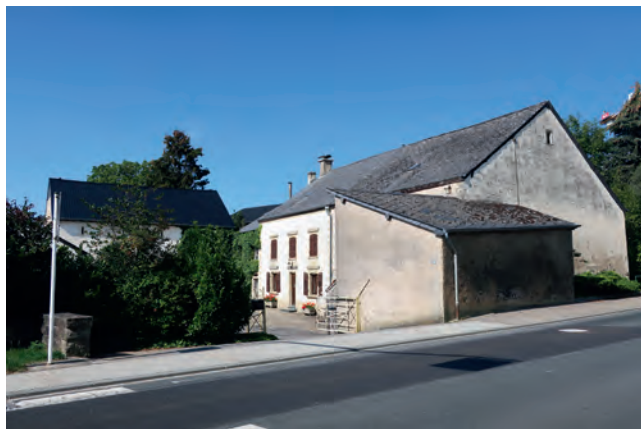
In der Dorfmitte von Tuntange, nahe der zentralen Kreuzung an der die drei Straßen Rue de Luxembourg, Rue de Brouch und Rue de Greisch zusammentreffen, liegt der imposante Vierkanthof (**BTY, OLT**). Er ist bereits auf der Ferraris-Karte als Streckhof verzeichnet und zählt zu den ältesten Gebäuden der Ortschaft (Abb. 1).¹ Schon auf dem Urkataster ist die Erweiterung des barocken Hofs um ein damals noch freistehendes Nebengebäude verzeichnet (Abb. 2). Auch scheint der Hof bereits nach Westen erweitert worden zu sein, vermutlich mit dem kleinen, klassizistischen Wohnhaus, das sich an das barocke Haus anfügt.² Erst durch weitere landwirtschaftliche Nutzgebäude, die in der zweiten Hälfte des 19. und in der ersten Hälfte des 20. Jahrhunderts erbaut wurden, entwickelte sich das Anwesen zum Vierkanthof (**ENT**).

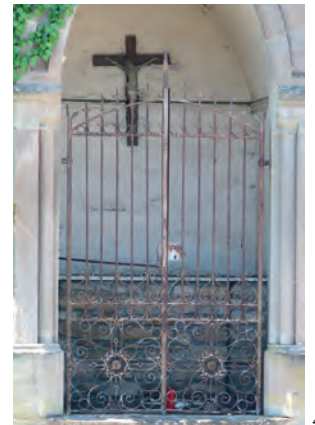
aus rotem Sandstein zu sehen. Das stark geneigte Satteldach ist mit Schiefer in Biberschwanz-Zierdeckung versehen. An den Längsseiten der Kapelle und an der rückwärtigen Giebelseite ist eine geprägte und mit floralen Motiven gestaltete Zinkverkleidung angebracht (**AUT, CHA**) (Abb. 3).¹

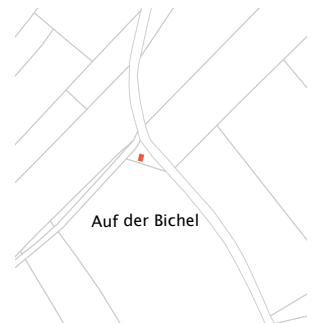
1

Auf längsrechteckigem Grundriss erbaut, steht die kleine Kapelle heute unverputzt da und wird von einem in englischer Schieferdeckung gearbeiteten Dach mit deutlichem Überstand abgeschlossen (Abb. 1). An der Nordwestseite befindet sich die einzige Öffnung, die mit einem Sandsteingewände in Eselsrückenform gestaltet ist (**AUT, CHA, SEL**). Eine einfache, schmiedeeiserne, zweiflügelige, halbhohe Gittertür sitzt hinter dem Gewände nach innen versetzt.

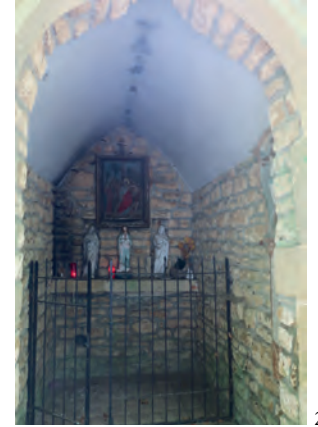
2

An der Stirnwand der auch innen unverputzten Kapelle befindet sich ein Sandsteingesims, auf dem sich drei rezente Marienstatuen aus Gips befinden (Abb. 2). Darüber ist ein Bild zu sehen, das Jesus auf dem Kreuzweg zeigt und vermutlich einmal als

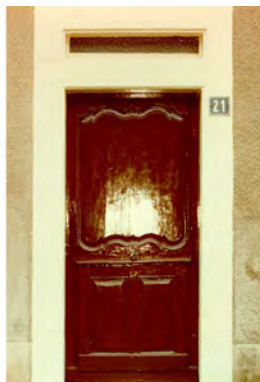
Barock Dier 1750-1810
1983 - 21, rue du Village - Brouch

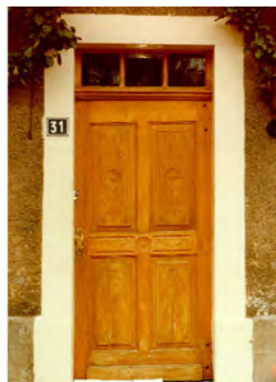
Eklektizismus 1870-1930
1983 - 31, rue de Buschdorf - Brouch

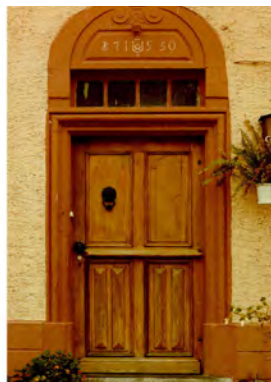
Pyramide-Motiv 1710-1860
1983 - 8, Helperterwee - Buschdorf

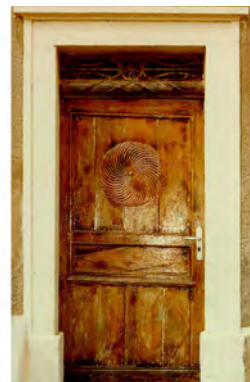
Sonnerad-Motiv 1820-1860
1983 - 9, rue Helpert - Boevange-Attert
